01 – TECHNICKÁ ZPRÁVA

Akce: Opravy objektu ÚJOP Univerzity Karlovy

Vratislavova 29/10, Praha 2

Stupeň PD: Dokumentace

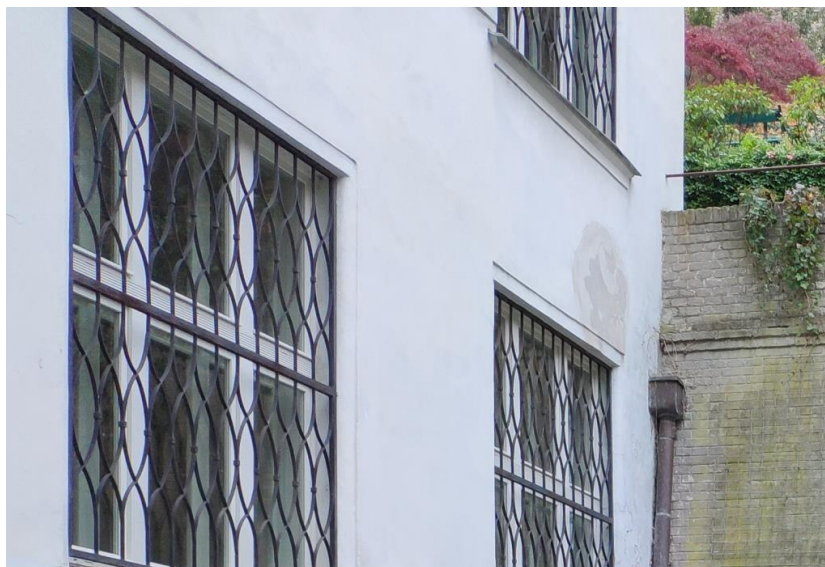
Hydroizolační funkce opěrné zdi zajišťující svah na úrovni +4,200 není dostatečná, následkem je průsak vlhkosti do fasády a přilehlých vnitřních prostor 1.NP. V rámci nápravných opatření bude provedena oprava ve formě aplikace nové hydroizolace na rubu zdi. Pro zajištění přístupu musí být rozebrána dlažba ochozu v ploše 37,14 m² na úrovni +4,200, odstraněny ložné vrstvy pod dlažbou a zásyp za stěnou v objemu cca. 150 m³ až na úroveň předpokládaného skalního podloží. Odtěžený materiál bude uložen na dočasné skládce, po realizaci hydroizolační vrstvy bude vrácen zpět.

V rámci sanace bude provedena i oprava fasády nad oknem v 1.NP v ploše cca. 1,0 m². Vlivem vztlínající vlhkosti zde došlo k degradaci svrchní vrstvy omítky a

Odkryté cihelné zdivo rubu stěny v ploše 103,5 m² bude vysušeno, penetrováno a na takto připravenou plochu bude nataven 2x asfaltový modifikovaný pás. V ploše obvodu objektu bude skladba doplněna tepelnou izolací.

Součástí sanace musí být i posílení účinného drenážního systému, aby nedocházelo k hromadění povrchové vody za rubem zdi a následnému poškození zdi hydrostatickým tlakem. Z těchto důvodů je navržena drenáž z PP trubek DN100 délky 800 mm, celkem 8 ks rozmístěných ve vzdálenosti 2 m od sebe ve dvou úrovních: nad stávající střechou garáže (+1,300) a uvnitř garáže (-1,600). Trubky budou osazeny do otvorů dodatečně vybouraných v cihelném zdivu. Bourání je možno provést až po odstranění zásypů za rubem stěny a odčerpáním nahromaděné vody. Drenáž vedoucí uvnitř garáže musí být napojena na sekundární systém odvodu v horizontální linii: žlab nebo PP potrubí, které vodu svedou do svislého odpadního potrubí v rohu garáže. Stávající systém drenáže opěrné zdi bude zachován.

nátěru fasády. Omítka nebude plošně otloukána, budou odstraněny pouze nesoudržné a degradované části. Po důkladném očištění podkladu a odstranění nesoudržných částí fasády (oškrábání, broušení, tlakové mytí) budou povrchy hloubkově zpevněny minerálním zpevňovačem (organokřemičitanem). Poškozené plochy budou doplněny jádrovou vápennou omítkou na bázi písku, vápna a hydraulických přísad, struktura doplňků bude mít stejný charakter jako okolní omítka (odpovídající maltě třídy CS II resp. P II dle DIN V 18550, zrnitost: 0-3 mm, pevnost v tlaku: 1,5 – 5,0 N/mm², CS II, propustnost pro vodní páru: $\mu < 10$, nasákavost: W2, pevnost v tahu: $\geq 0,08$ N/mm², přibližný podíl složek: hydraulické vápno min. 10-15 %, hydroxid vápenatý min. 2,5-10%).

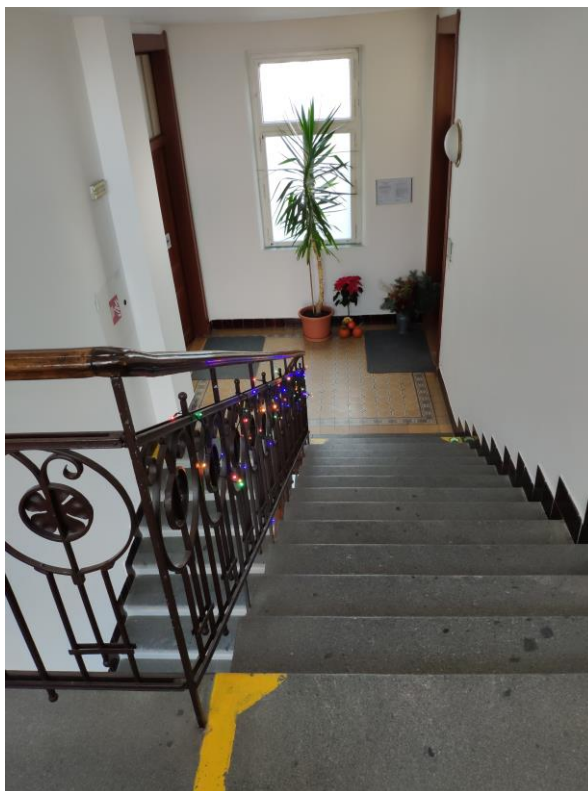
- stěny a stropy místností: ve všech podlažích bude provedena nová výmalba v barvě bílé, celková plocha 10.600 m²,*
- teracové povrchy: hlavní schodiště v ploše 76,5 m² a sokl v průjezdu 1.NP v ploše 15 m² budou renovovány. Povrchy budou obroušeny do hloubky cca.*

1-2 mm. Následně bude zbroušený povrch celoplošně přetmelen cementovou mazaninou s obsahem mramorové moučky a epoxidového pojiva ředitelného vodou (zaručuje soudržnost a vytvrdnutí cementu). Po jemném broušení (obroušení tmelu) se podlaha zhydrofobizuje a navoskuje voskem s transparentním efektem. Závěrem dojde k obnovení kontrastních prvků – označení prvního a posledního stupně v rameni.
