## ZPRÁVA O RIZIKU PRO POJISTITELE

Lékařská fakulta Univerzity Karlovy v Plzni

27. KVĚTEN 2016

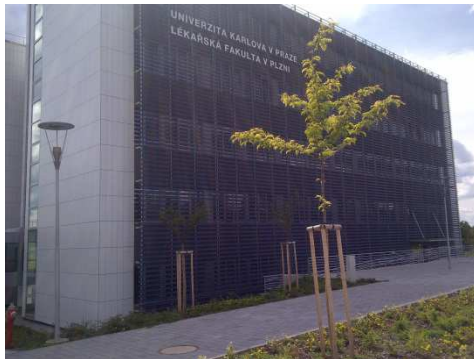
Foto 1 – budova UniMeC

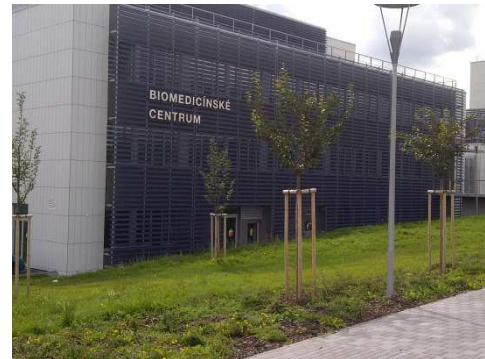
Foto 2 – budova Biomedicinského centra

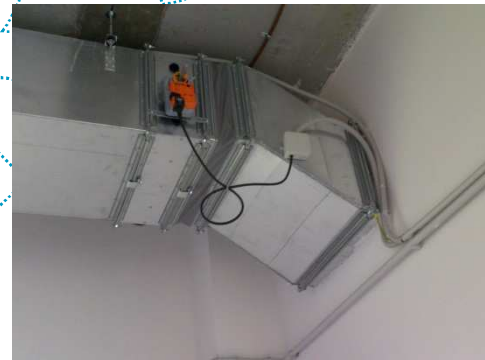
Foto 6 – požární klapka

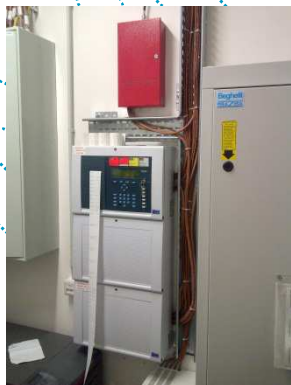
Foto 7 – ústředna EPS UniMeC

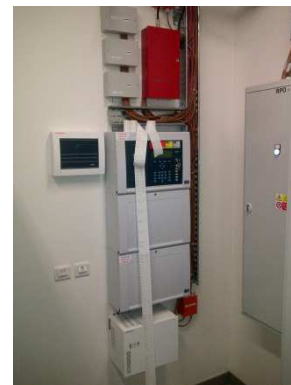
Foto 8 – ústředna EPS Biomed. centrum

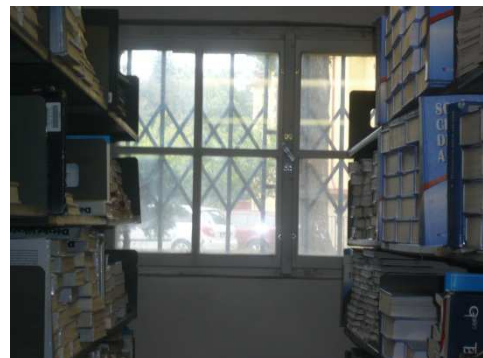
Foto 8 – mříže na oknech knihovny

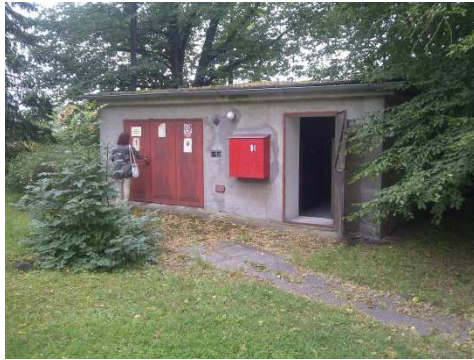
Foto 3 – sklad HK

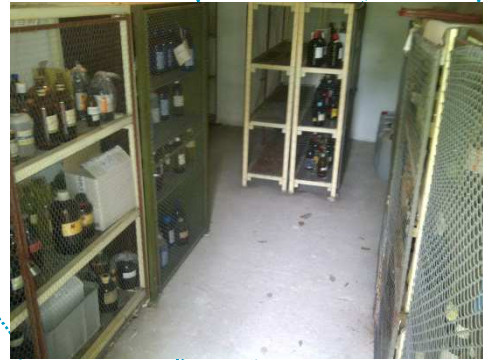
Foto 4 – sklad HK

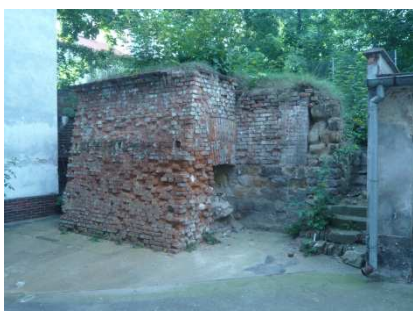
Na žádné z lokalit se nevyskytují významné zdroje rizik z okolí, děkanát těsně přiléhá k objektům bloku domů. Na nádvoří je potenciální zdroj rizika výbuchu nevybuchlé munice z období II sv. války.

Foto 3 – místo s údajnou nevybuchlou municí

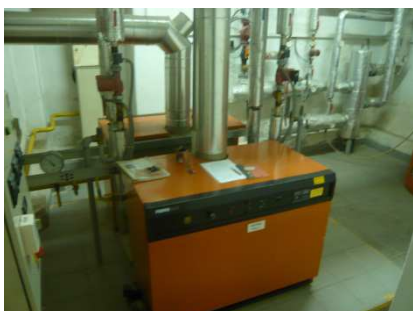
Foto 5 – plynová kotelna

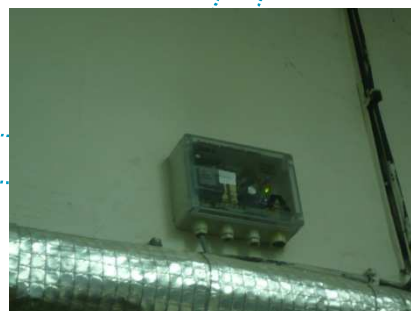
Foto 6 – detekce úniku plynu v kotelně
