MÍSTO STAVBY:	CELETNÁ 597/13, 116 36 PRAHA 1		
OBJEDNATEL:	KARLOVA UNIVERZITA V PRAZE, OVOCNÝ TRH 3-5, 116 36, PRAHA 1		
ZÁSTUPCE INVESTORA:	KARLOVA UNIVERZITA V PRAZE, OVOCNÝ TRH 3-5, 116 36, PRAHA 1		
PROJEKTANT:	  <b>PROJEKTOVÝ ATELIER PRO ARCHITEKTURU A POZEMNÍ STAVBY, s.r.o.</b> BĚLEHRADSKÁ 199/70, 120 00, PRAHA 2, IČO : 45308616 TEL.: 224 255 555, 222 512 997 EMAIL: ATELIERTS@ATELIERTS.CZ		
AUTORSKÝ KOLEKTIV:	Ing.arch. T. ŠANTAVÝ, Ing.arch. S.HLADNÍK		
ODPOV.PROJEKTANT:	ZPRACOVATEL ČÁSTI:	KRESLIL:	KONTROLOVAL:
Ing.arch. T.ŠANTAVÝ	AKANT ART v.o.s.		Ing.arch. T.ŠANTAVÝ
Č.ZAK.: 8912 085 14 02	NÁZEV DÍLA:		Č.PŘÍLOHY:
DATUM: 5/2016	<b>UK - SBZ</b>  <b>KOMPLETNÍ REKONSTRUKCE CELETNÁ 13</b>		
POČET A4:			
NÁZEV*.DWG:			
MĚŘÍTKO:	ČÁST:		Č.PŘÍLOHY:
	D.1.B RESTAURÁTORSKÉ PRŮZKUMY A ZÁMĚRY		
STUPEŇ: PROVÁDĚNÍ STAVBY	NÁZEV PŘÍLOHY:		
PROFESE: PRŮZKUMY	Restaurátorský průzkum vnějších a vnitřních fasád		B/4

***Palác Millessimovský**  
Čp. 597/I, Celetná 13, Praha 1 – Staré Město  
Restaurátorský průzkum vnějších a vnitřních fasád*

*Praha, duben 2003  
(aktualizace 2016)*

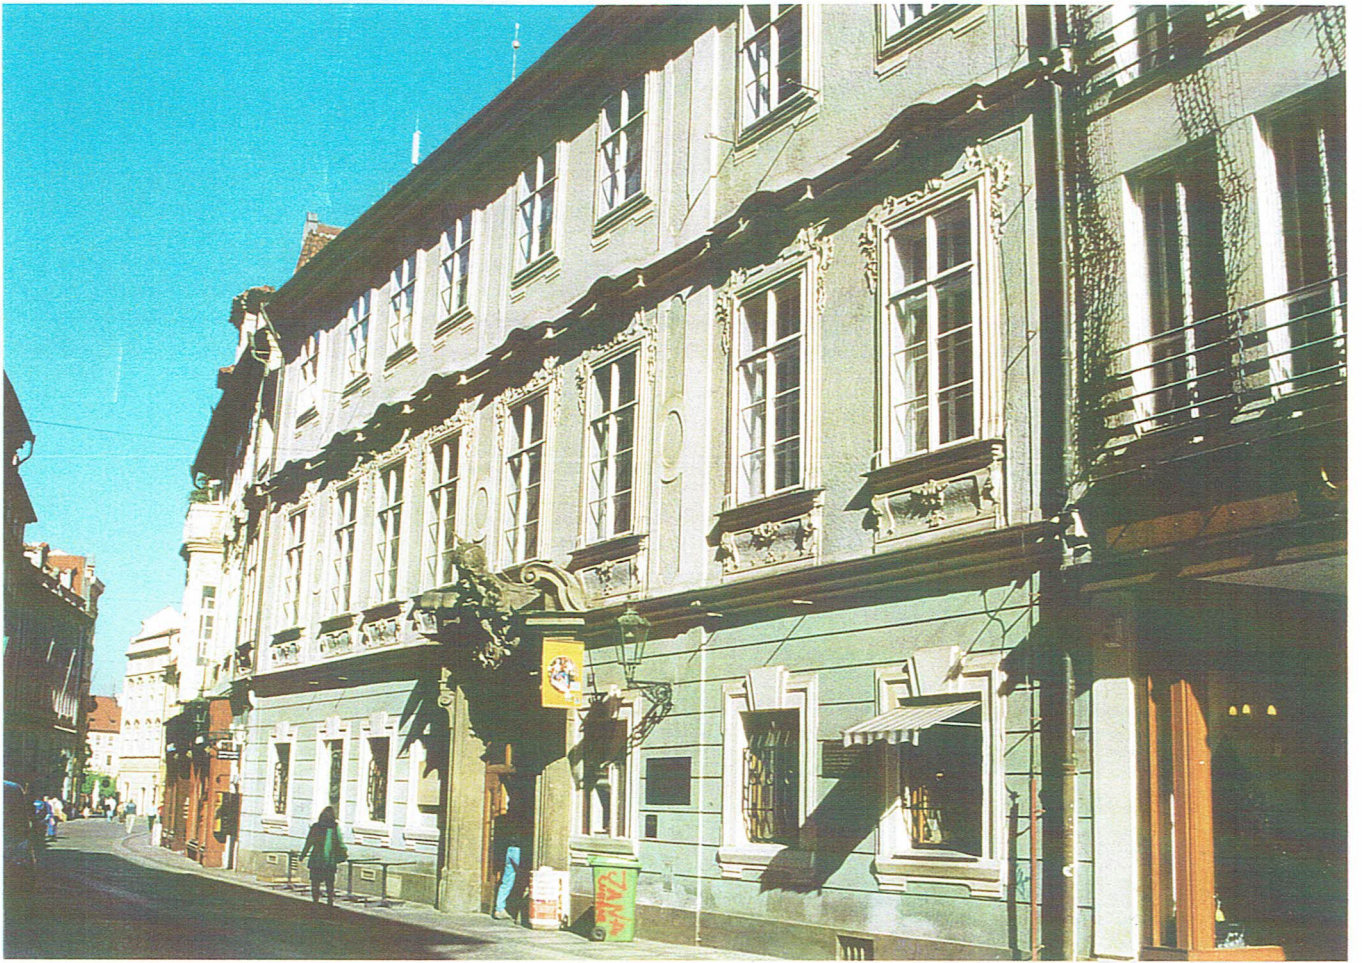
*Foto č. 1 : Celkový pohled na hlavní fasádu do Celetné ulice*

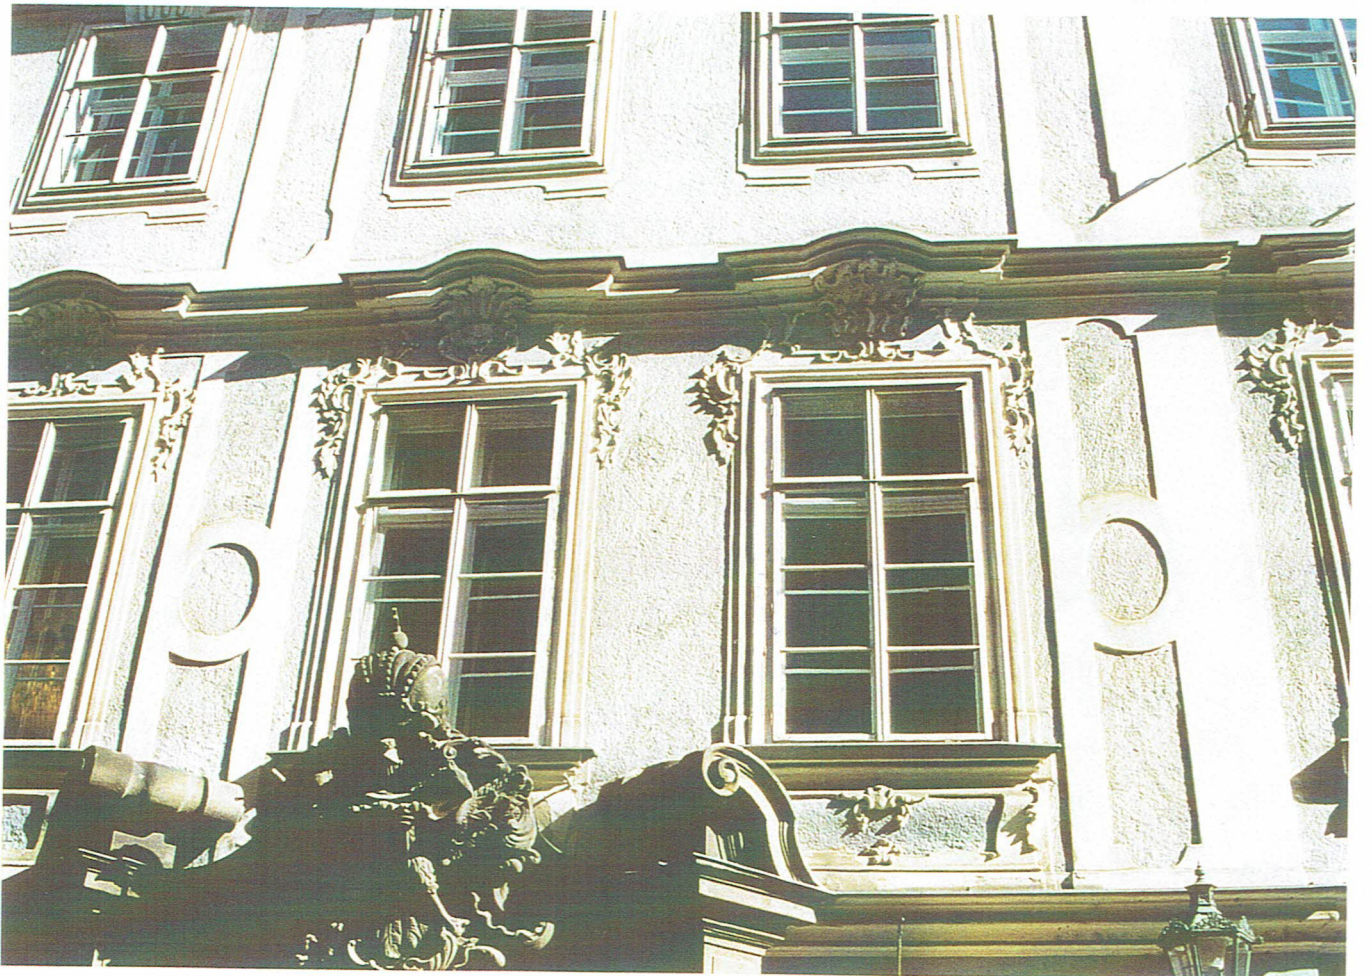
*Foto č. 2 : Detail prvního patra hlavní fasády*

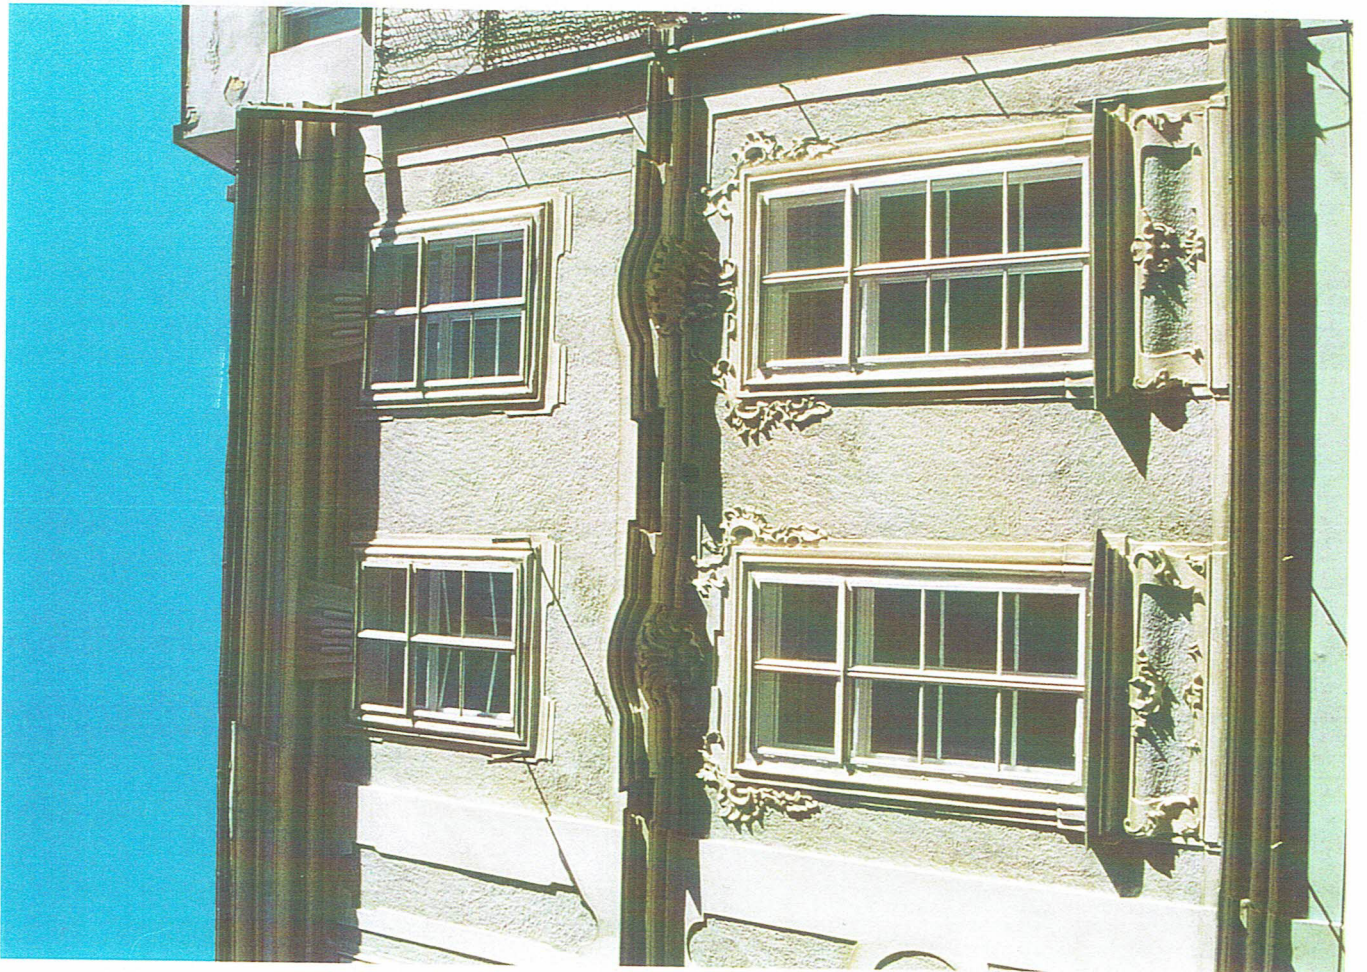
*Foto č. 3 : Detail oken v prvním a druhém patře*

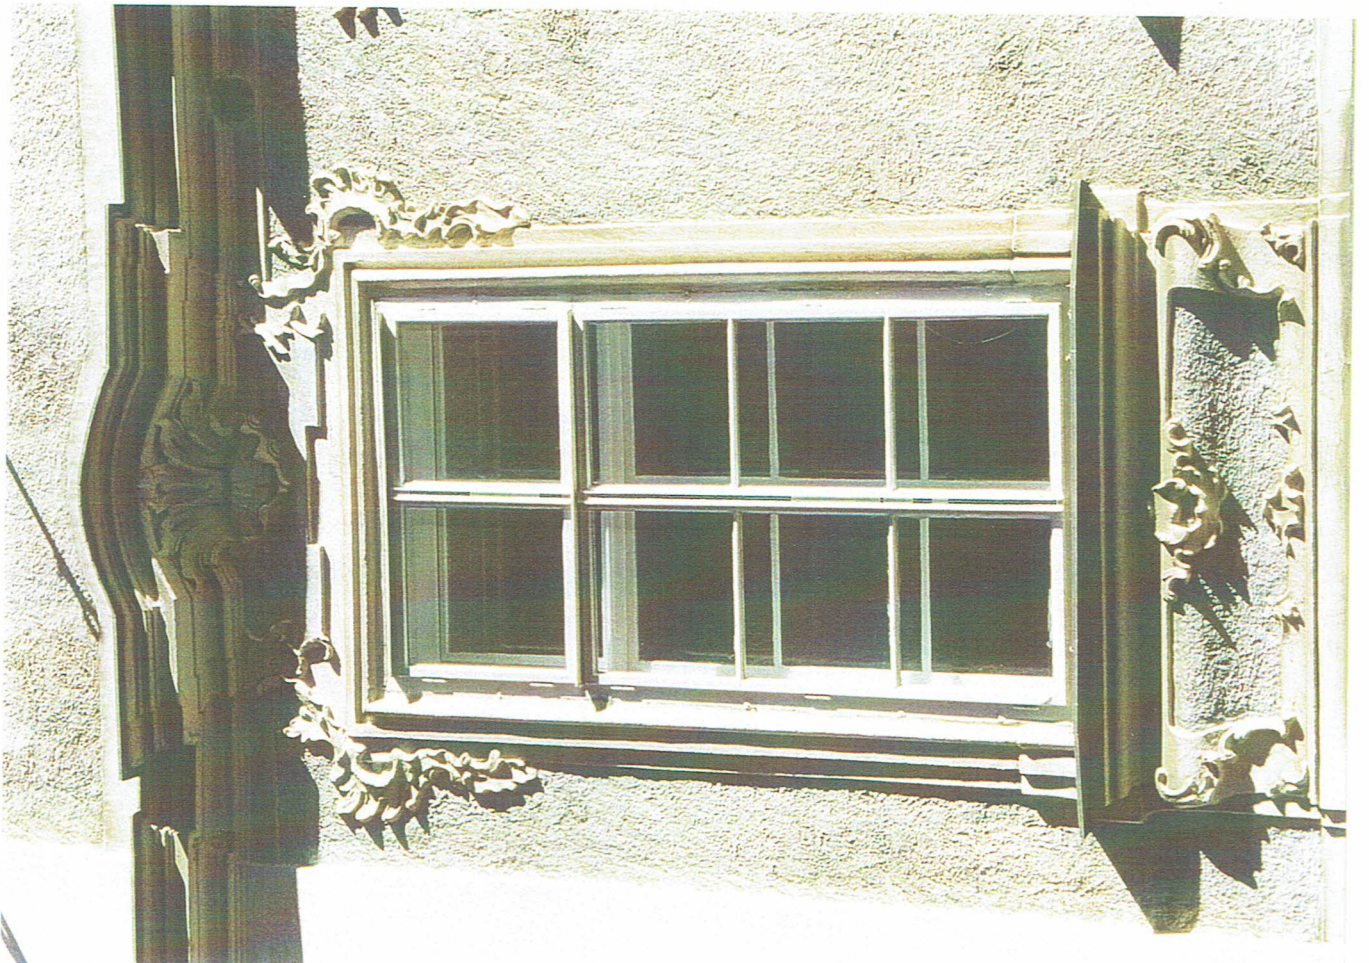
*Foto č. 4 : Detail okna v prvním patře*

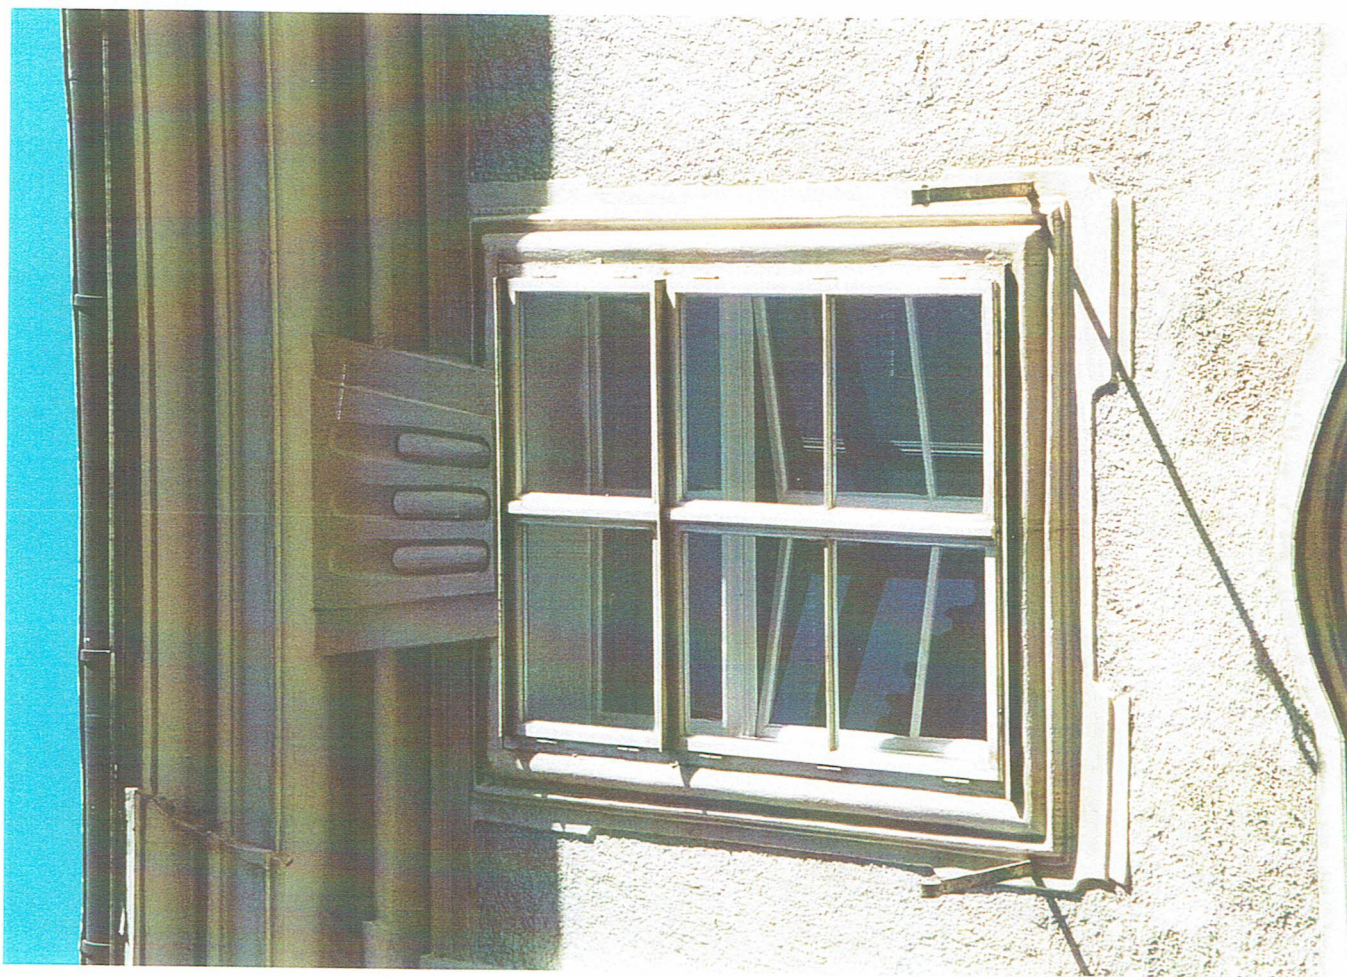
*Foto č. 5 : Detail okna ve druhém patře*

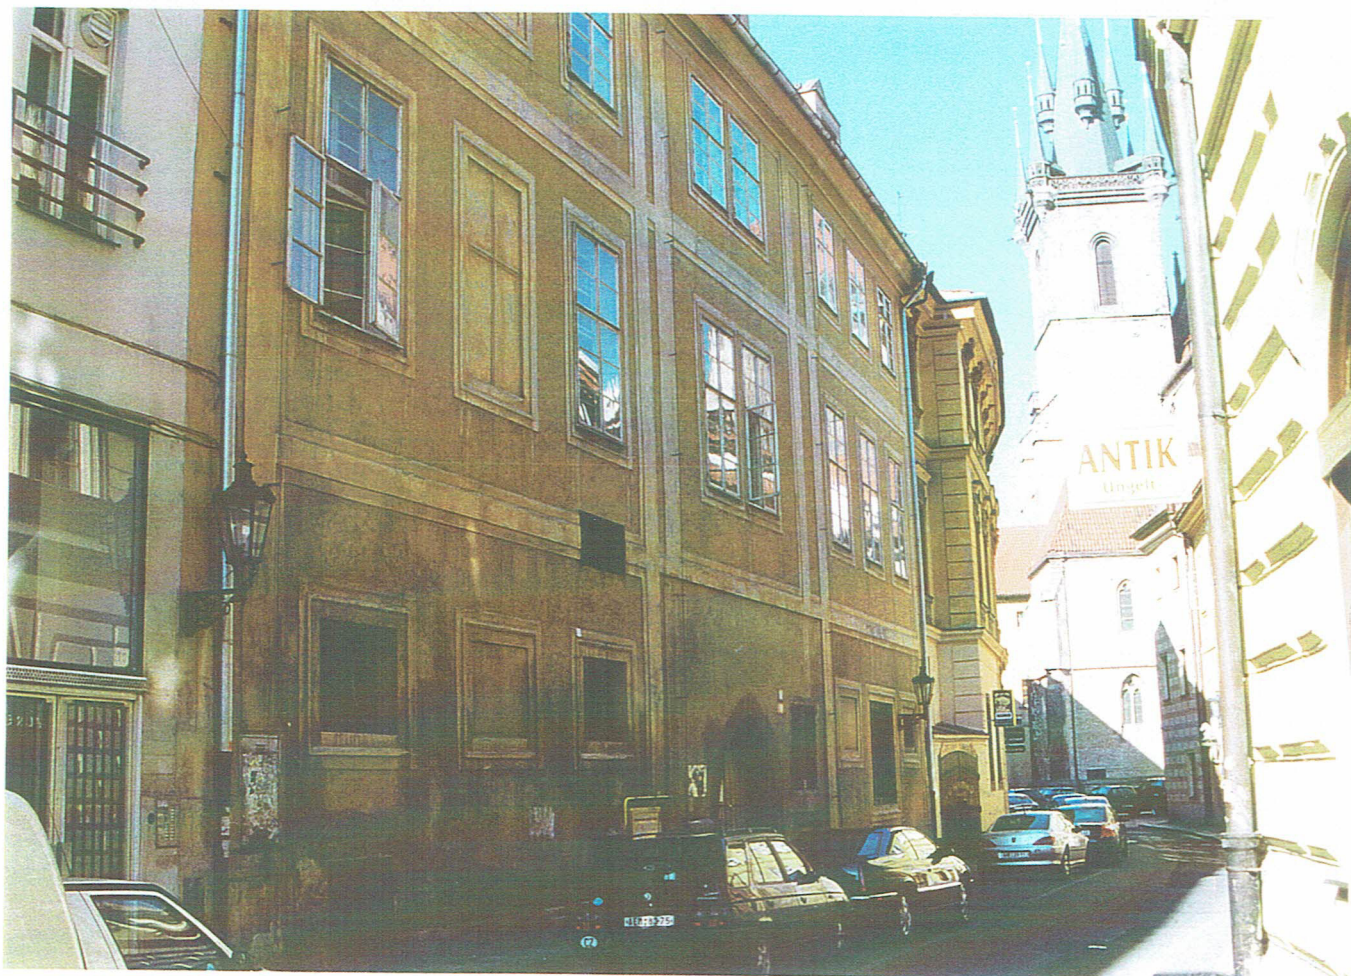
*Foto č. 6 : Pohled na fasádu do Štupartské ulice*

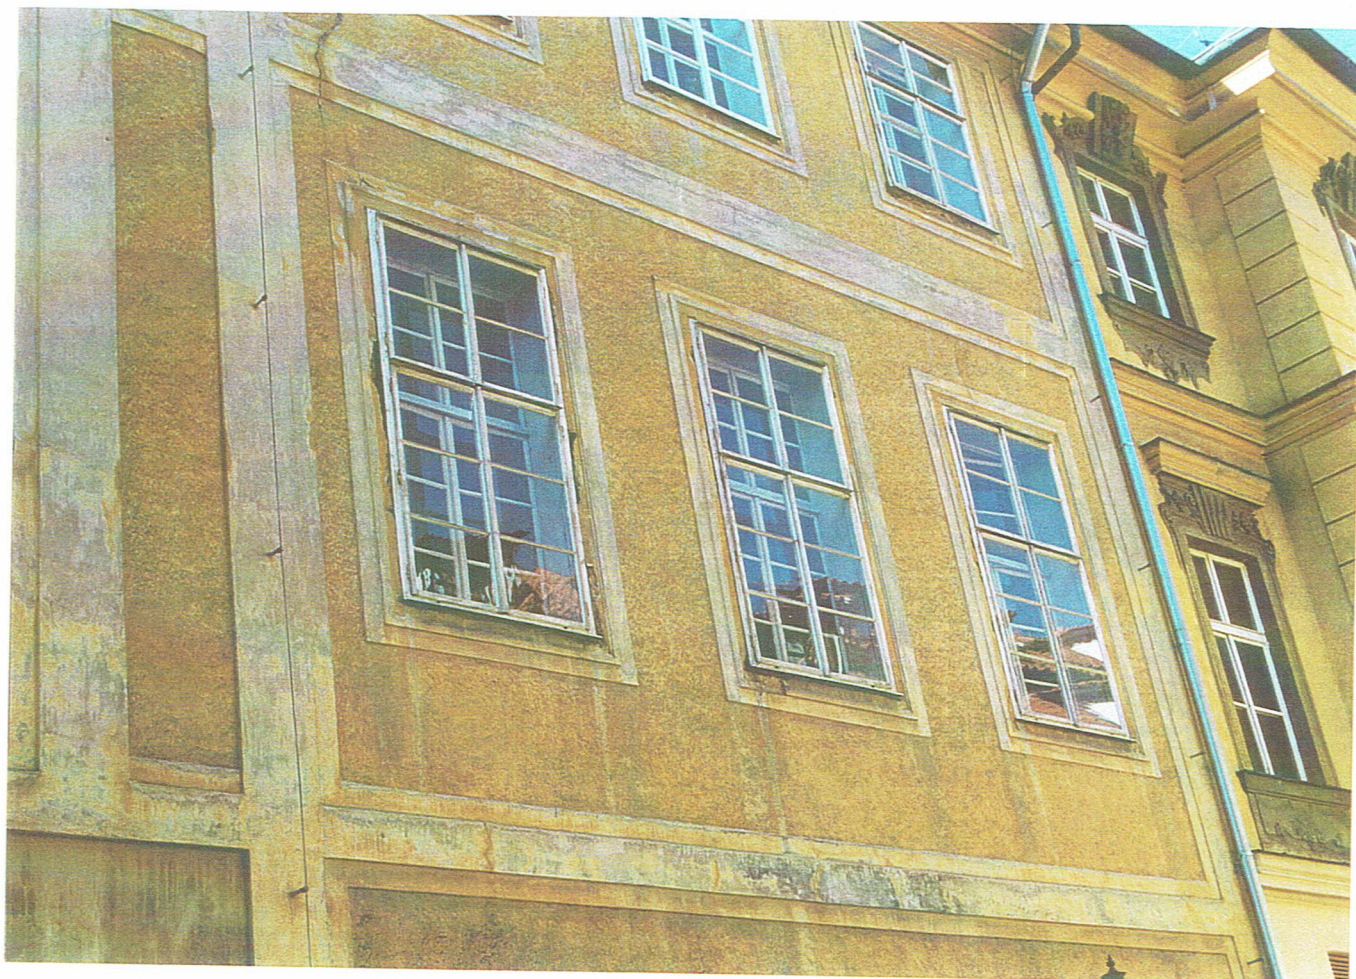
*Foto č. 7 : Detail lisénových rámu*

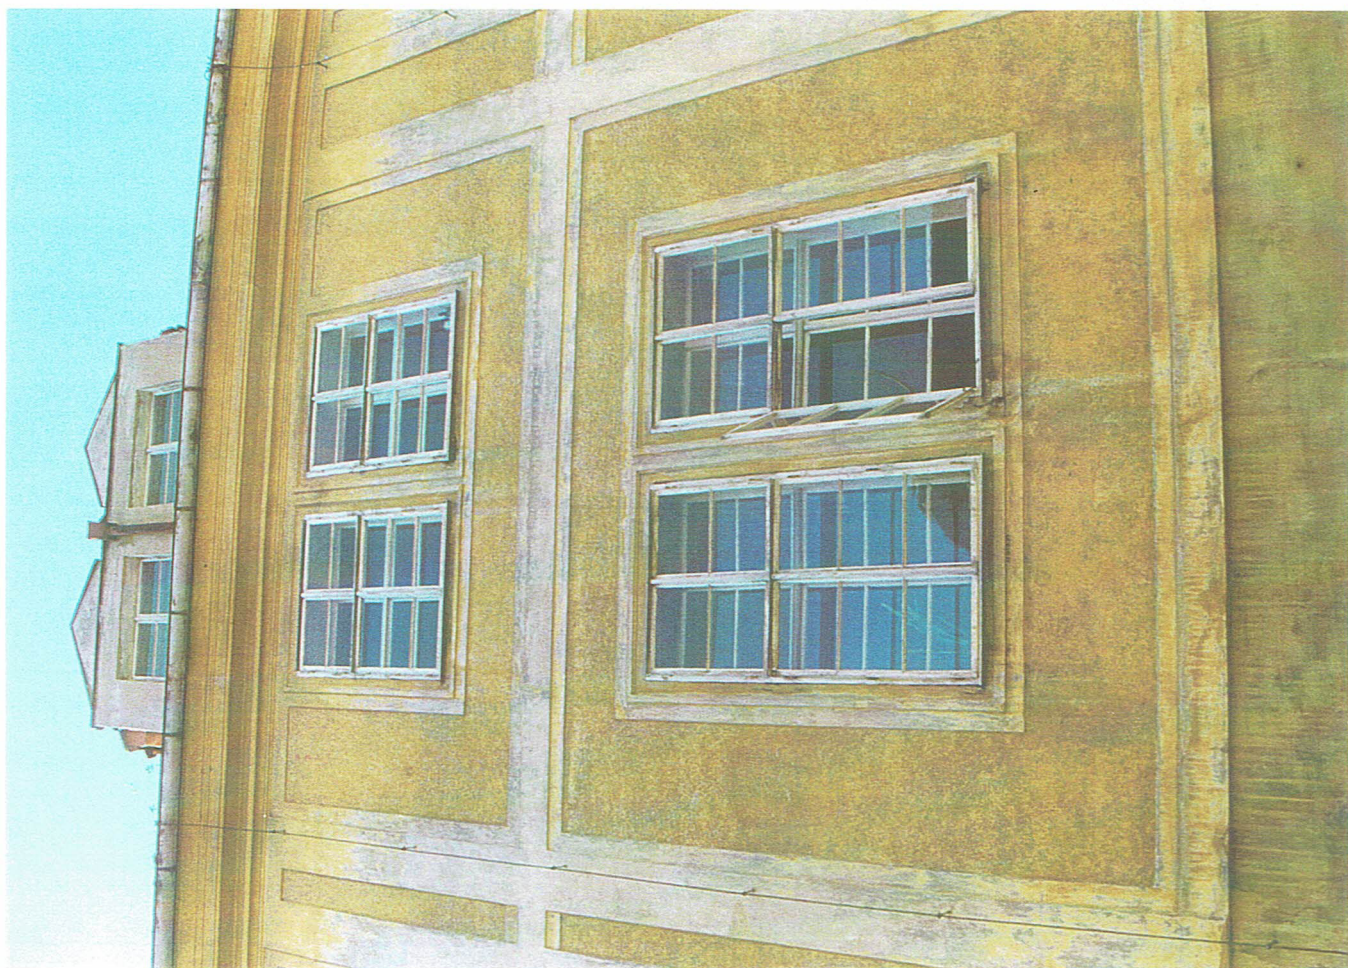
*Foto č. 8 : Okna v prvním a druhém patře*

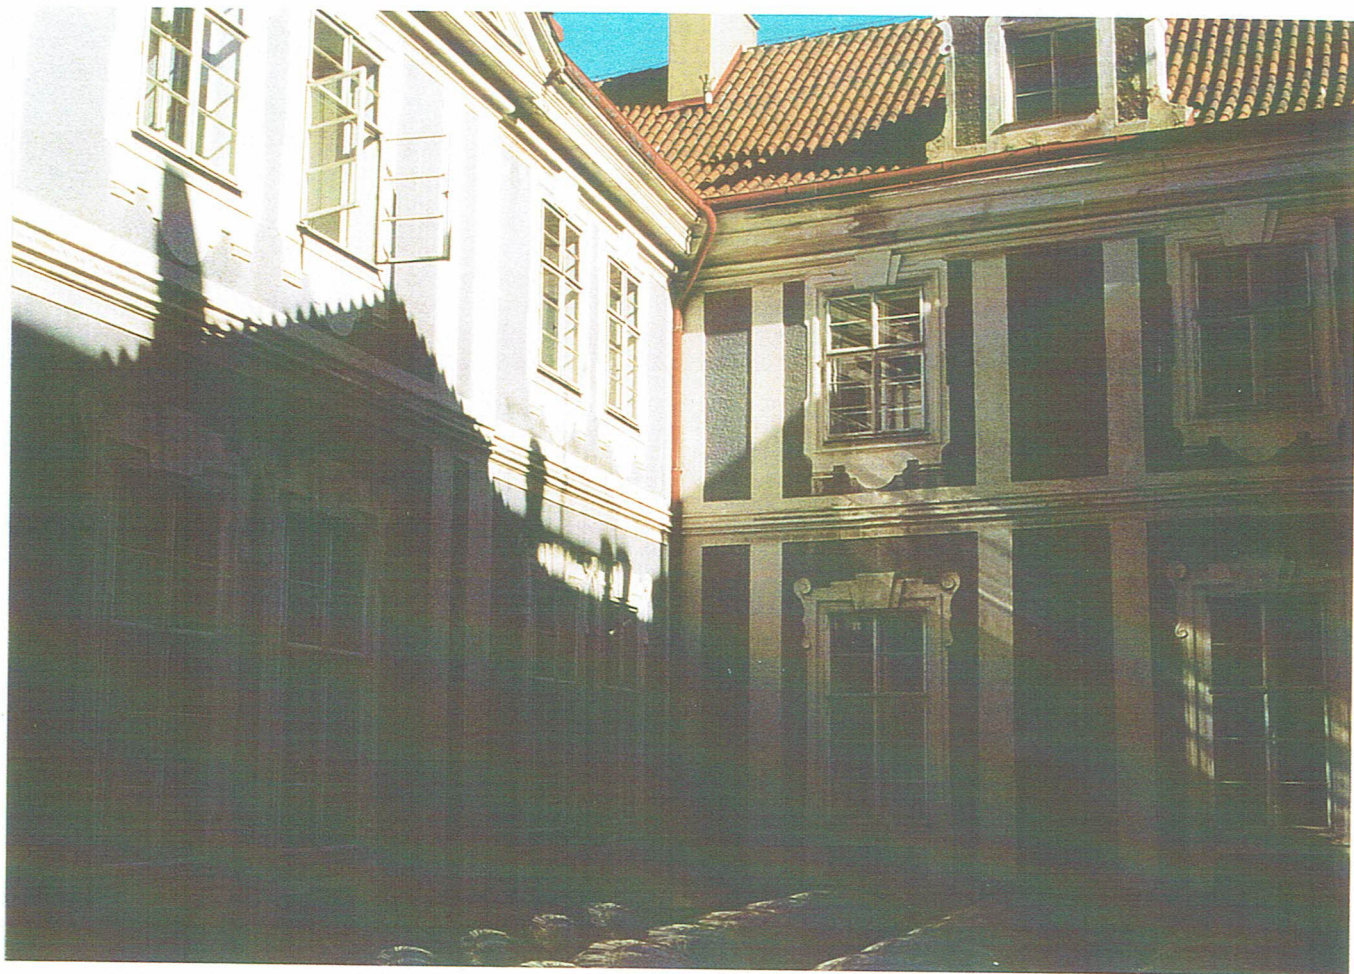
*Foto č. 9 : Dvorní fasáda*

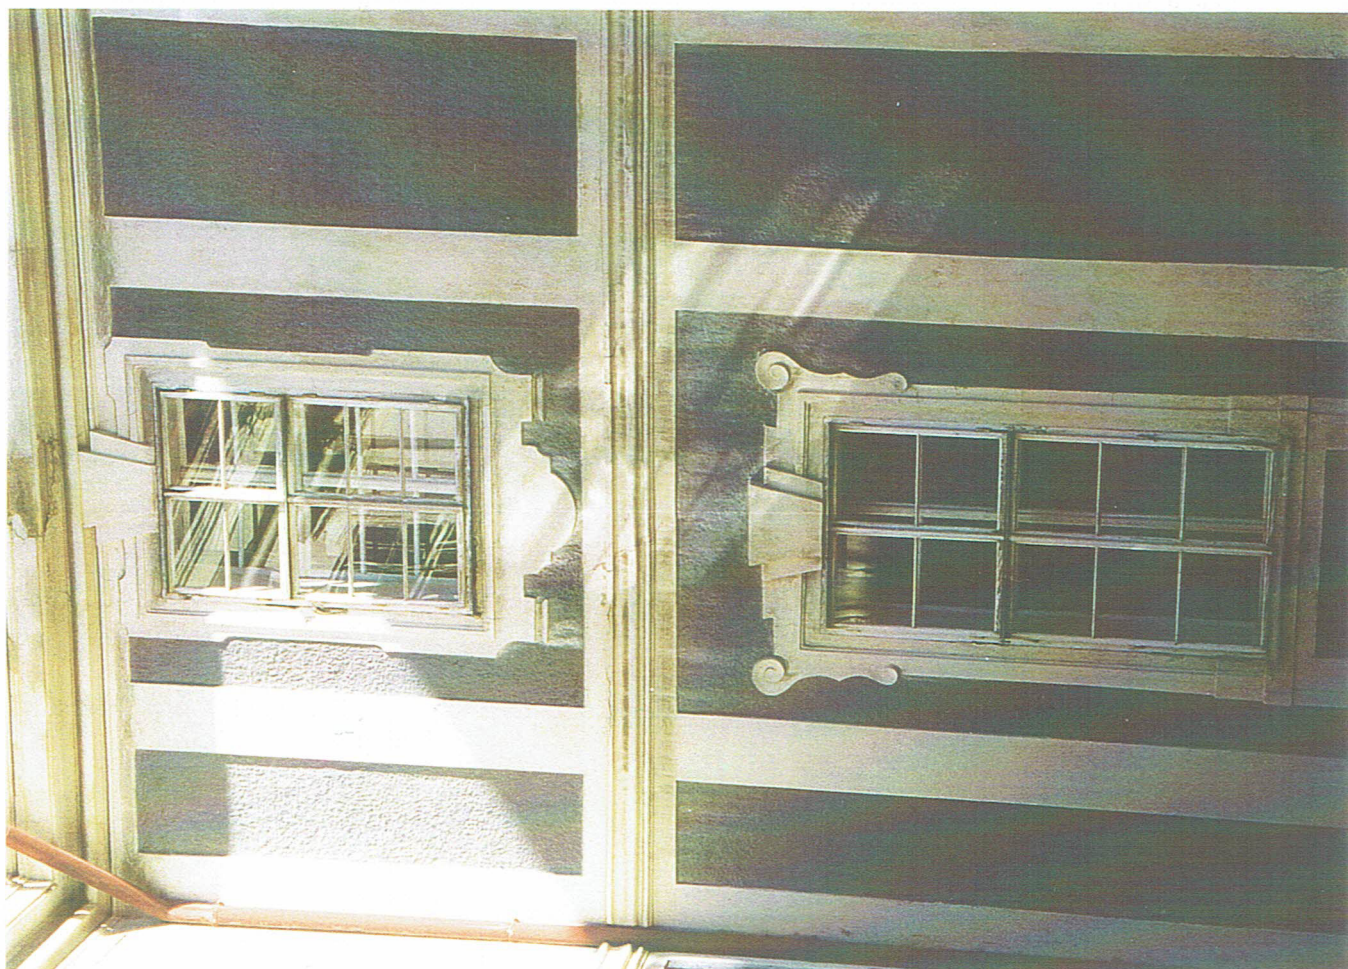
*Foto č. 10 : Detail oken dvorní fasády*

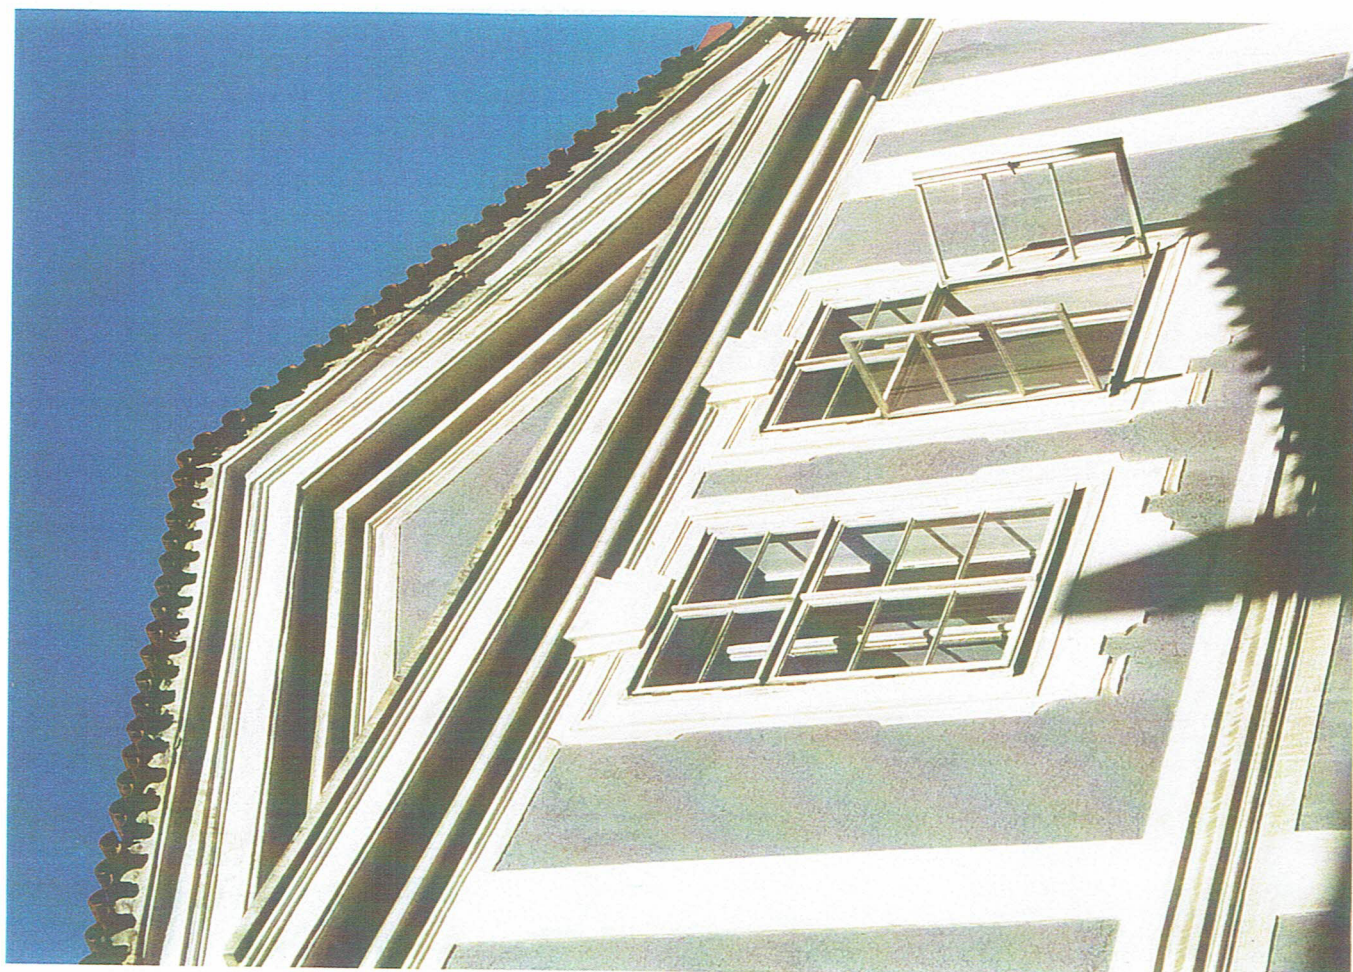
*Foto č. 11 : Trojúhelný štít dvorní fasády*

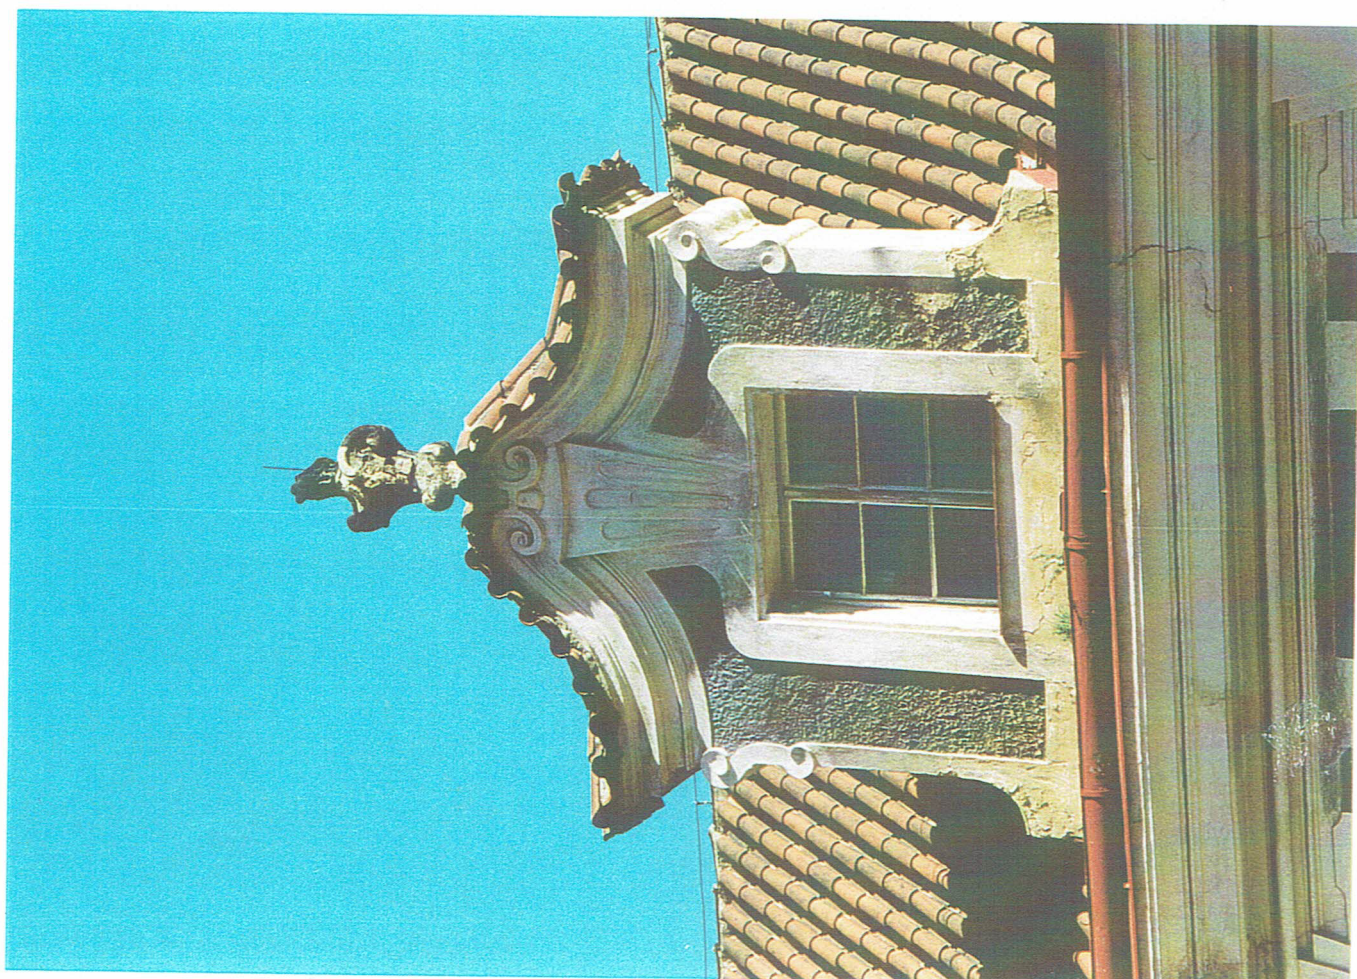
*Foto č. 12 : Vikýř do dvora*
