## **Diagnostika stavebních konstrukcí s.r.o.**

### **ZPRÁVA č. 86/22**

**Stavebně technický průzkum konstrukcí objektu ubytovny  
Lékařské fakulty UK  
Alej Svobody 31/703  
PLZEŇ**

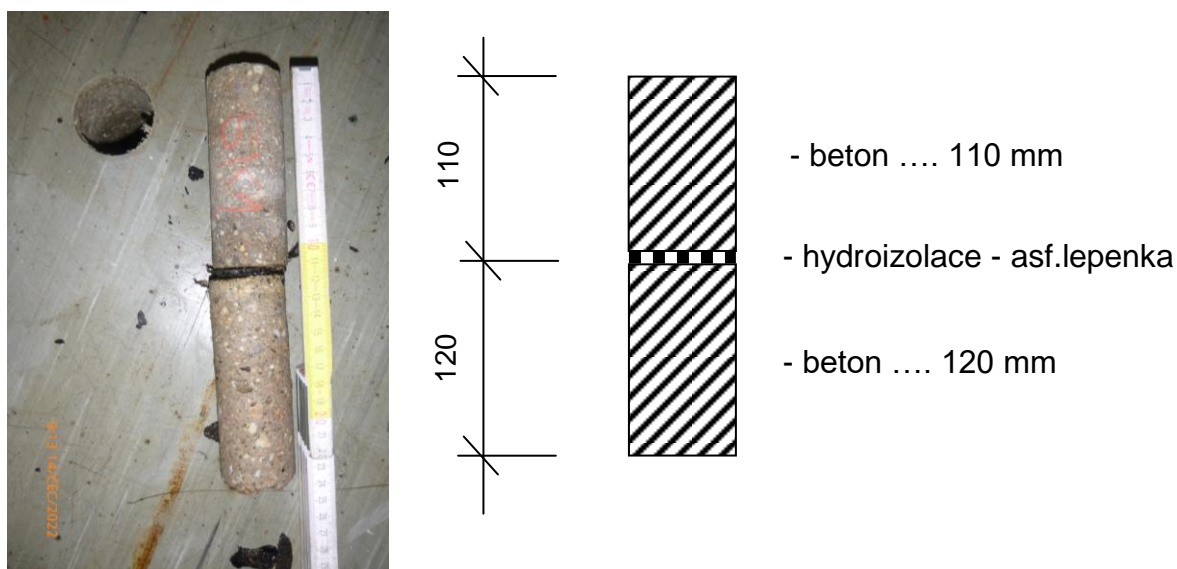
**SCHEMA č.12:** Skladba podlahy v sondě SK1

Do konstrukce podlah v 1.P.P. byla v části „A“ provedena sonda jádrovým vrtem označená SK1 v dílně údržby. Sonda byla provedeny jádrovým vrtáním přístrojem CEDIMA s výplachem. Její poloha je patrná z přílohy č. 4a a skladba podlahy zjištěná v sondě je uvedena ve schématu č.12.

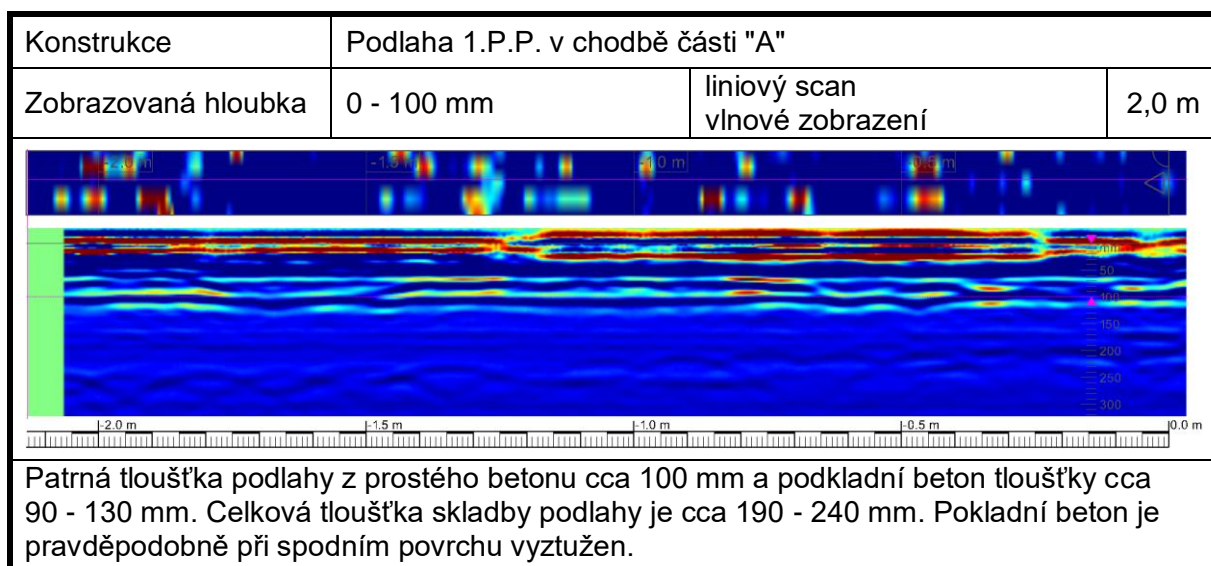
**SCHÉMA č.13:** Záznam z nedestruktivního měření metodou GPR - zkušební místo M1  
- Podlaha 1.P.P. - část "A"

V tomto místě byla rovněž provedena nedestruktivní měření metodou GPR. Tato měření byla označena M1 a M2 a jejich umístění je rovněž patrné z přílohy č.4a. Měření M1 bylo provedeno v chodbě, měření M2 v dílně údržby v místě SK1. Výsledek nedestruktivních měření M1 a M2 jsou patrná ze schémat č. 13 a č.14.

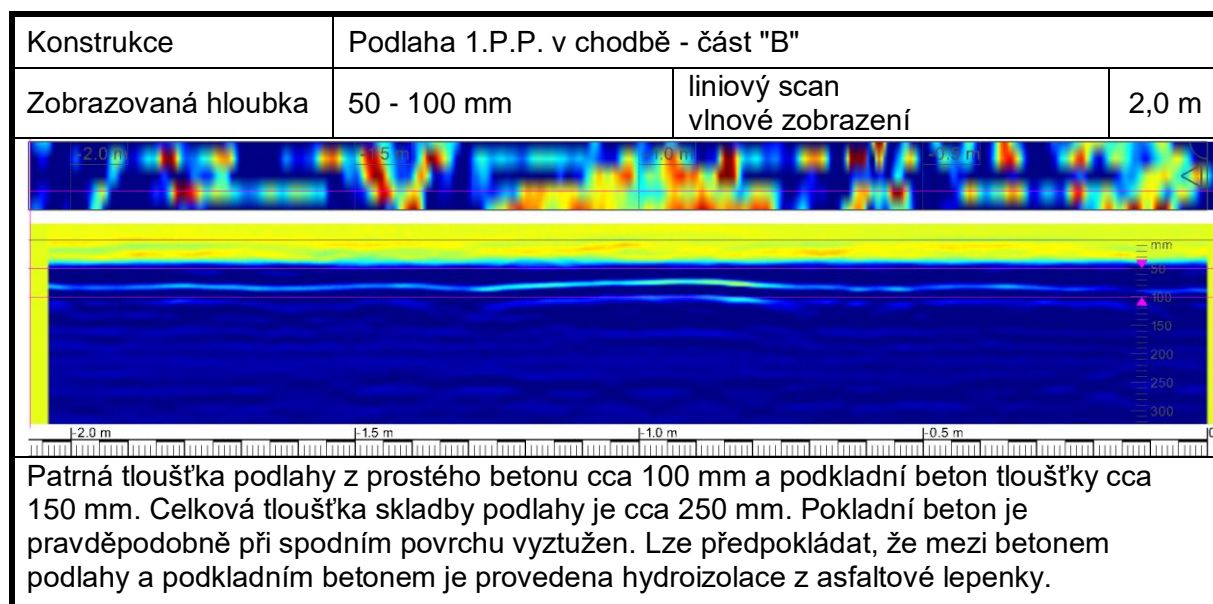
**SCHÉMA č.15:** Záznam z nedestruktivního měření metodou GPR - zkušební místo M3  
- Podlaha 1.P.P. - část "B"

V části „B“ byla skladba podlahy v 1.P.P. zjišťována nedestruktivním měřením metodou GPR. Místo měření bylo označeno M3 a jeho umístění je patrné z přílohy č.4a. Záznam z nedestruktivního měření na zkušebním místě M3 je uveden ve schématu č.15. Schématické zakreslení pravděpodobné skladby je uvedeno ve schématu č.16.

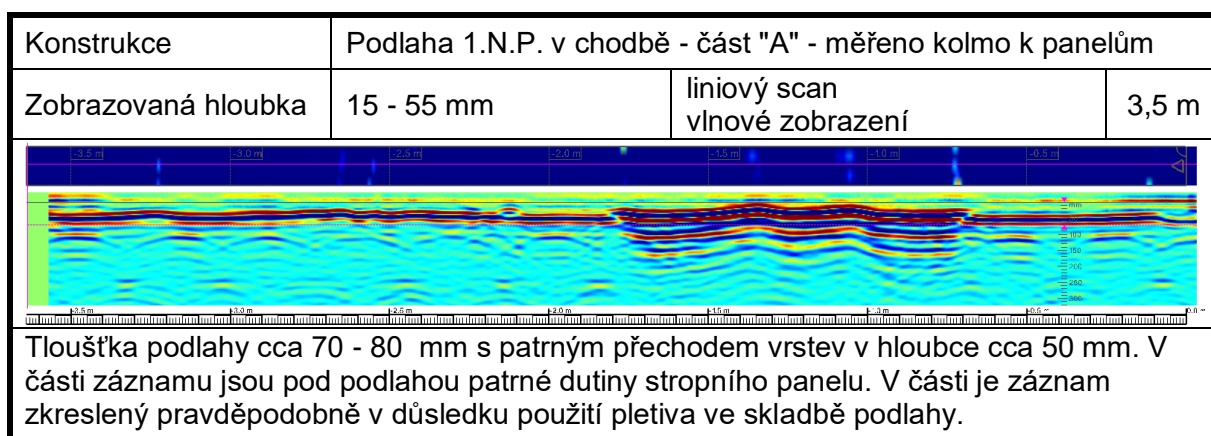
**SCHÉMA č.17:** Záznam z nedestruktivního měření metodou GPR - zkušební místo M19  
- Podlaha 1.N.P. - část "A"

V rámci měření a sond do podlah 1.N.P. byly lokálně zjištěny anomálie ve skladbě. Jedná se pravděpodobně o lokální použití pletiva v betonové vrstvě podlah, které zkresluje nedestruktivní měření.

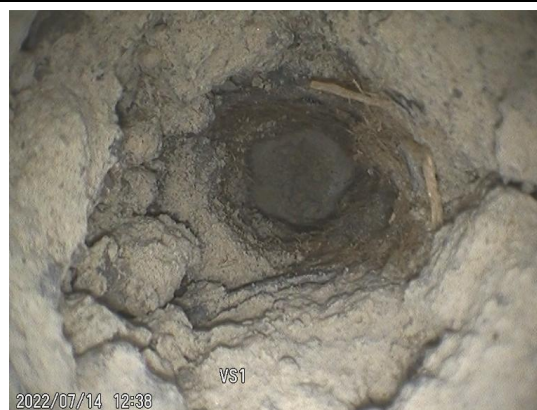
**Foto č.1:**

Sonda VS1 - dokumentace kročejové izolace ve skladbě SK5. Kročejová izolace na bázi organických vláken. Patrný drátek pletiva v betonové vrstvě podlahy.

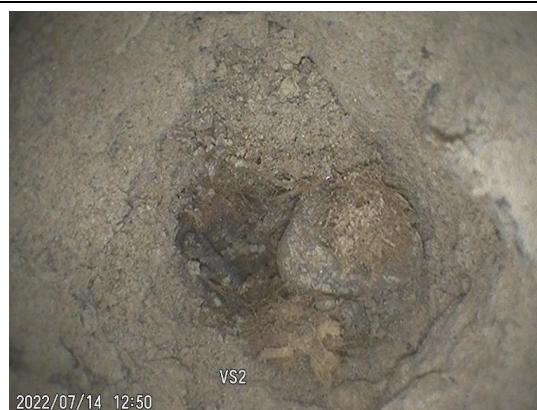
**Foto č.2:**

Sonda VS2 - dokumentace kročejové izolace ve skladbě SK6. Kročejová izolace na bázi organických vláken.

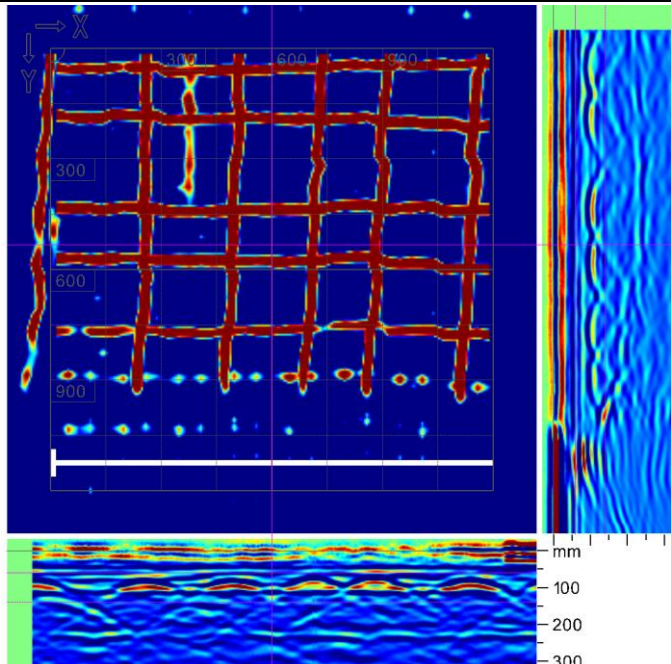
**SCHÉMA č.32:** Záznam z nedestruktivního měření metodou GPR- zkušební místo M26  
- Parapetní panel 1.N.P. - část "A"

<p>Patrný pravidelný rastr výztužení panelu při vnějším líci. Výztuž mimo rastr je pravděpodobně zavlečení manipulačních ok panelu. Svislá výztuž s krytím cca 70 - 75 mm od líce omítky. Vodorovná výztuž s krytím cca 80 - 85 mm.</p>	
Zobrazovaná hloubka	60 - 140 mm	liniový scan vlnové zobrazení	2,0 m

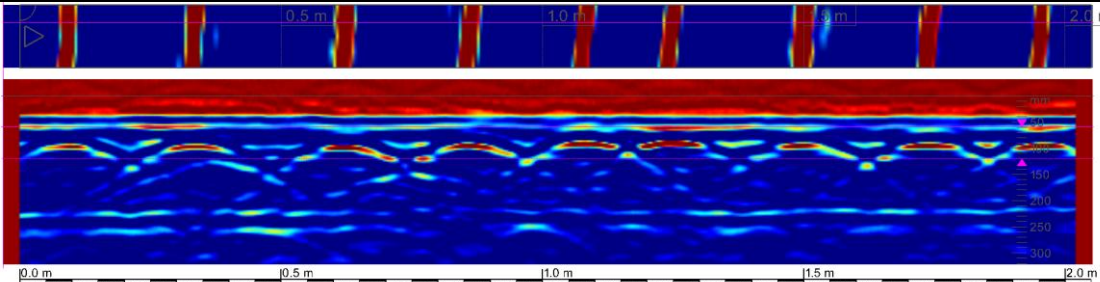
<p>Patrný pravidelný rastr výztužení panelu při vnějším líci. Svislá výztuž s krytím cca 70 - 75 mm od líce omítky.</p>

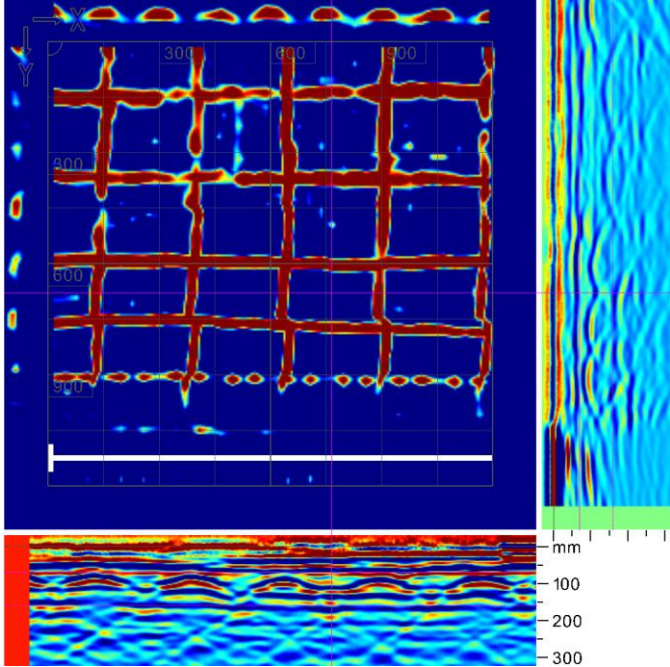
**SCHÉMA č.33:** Záznam z nedestruktivního měření metodou GPR- zkušební místo M27  
- Parapetní panel 1.N.P. - část "B"

<p>Patrný pravidelný rastr vyztužení panelu při vnějším líci. Svislá výztuž s krytím cca 70 - 100 mm od líce omítky. Vodorovná výztuž s krytím cca 80 - 120 mm.</p>	
Zobrazovaná hloubka	90 - 150 mm	liniový scan vlnové zobrazení	2,0 m

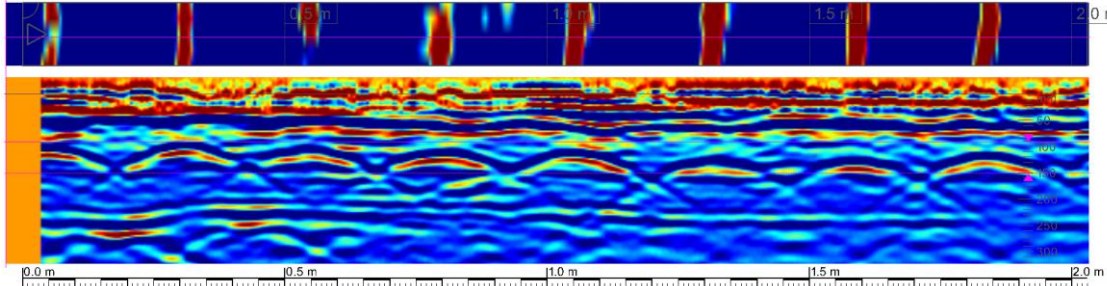
<p>Patrný pravidelný rastr vyztužení panelu při vnějším líci. Svislá výztuž s krytím cca 95 - 120 mm od líce omítky.</p>

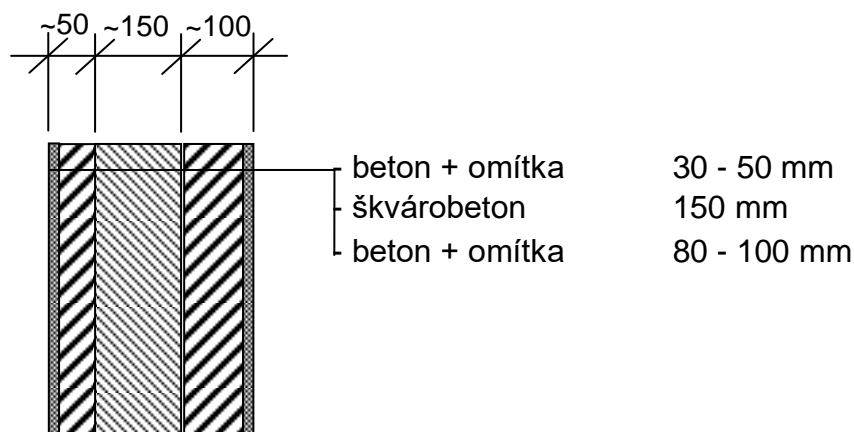
**SCHÉMA č.34 : Skladba parapetního panelu**

Měřením a sondami bylo zjištěno, že v částech "A" a "B" jsou s velkou pravděpodobností použity parapetní panely stejné konstrukce. Parapetní panely mají na vnějším i vnitřním líci betonové vrstvy a vnitřní část je ze škvárobetonu. Sondami nebyly ve škvárobetonu zjištěny dutiny. Celková tloušťka panelů s omítkou je 300 mm.

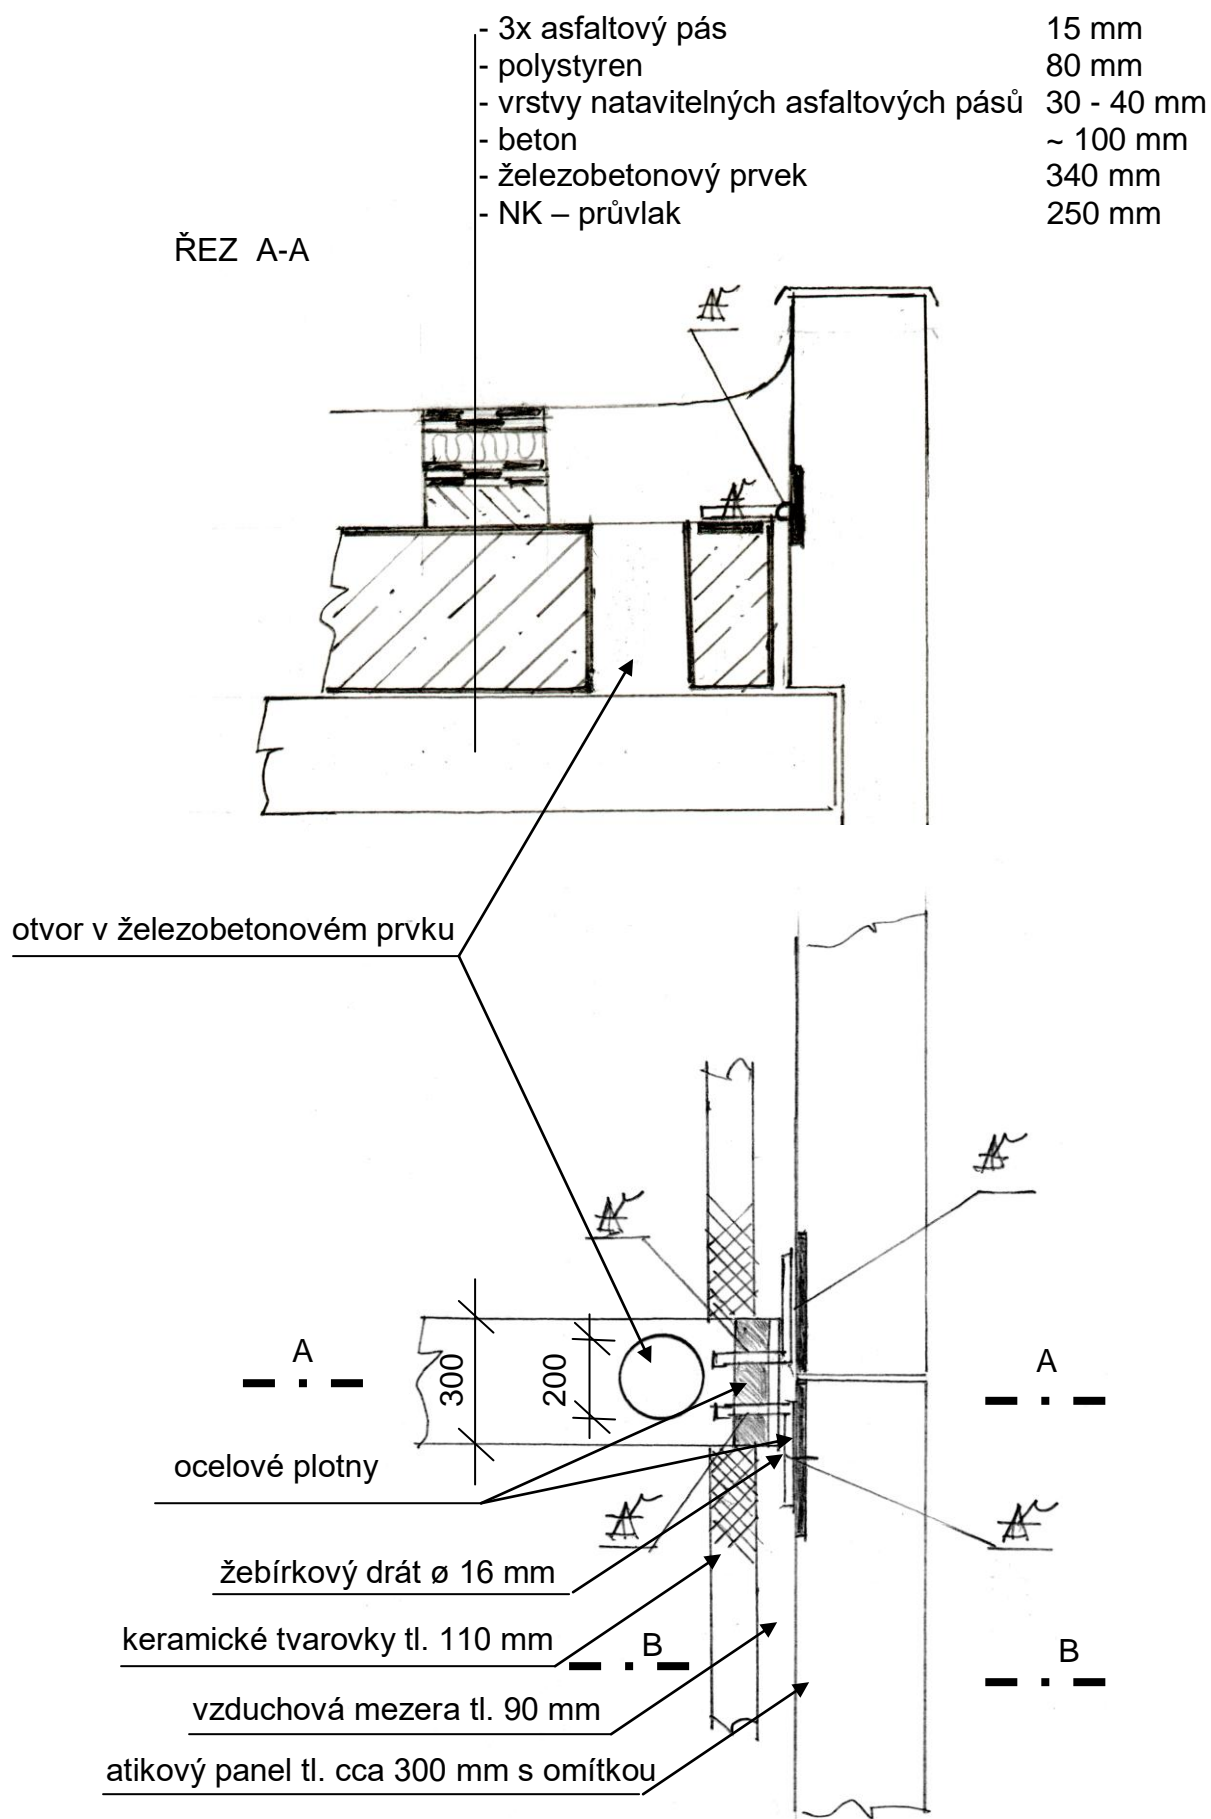
**SCHÉMA č.35:** Schematické zakreslení způsobu kotvení atikového panelu a skladby střešního pláště - v místě styku atikových panelů

Bylo zjištěno, že atikový panel je kotven k železobetonovému prvku uloženému na průvlaku přes betonářskou výztuže navařenou k ocelovým plotnám na krajích atikových panelů a na železobetonovém prvku. Zjištěný způsob kotvení je patrný ze schémat č.35 a č.36. Ve schématech č.35 a č.36 je také uvedena zjištěná skladba střešního pláště. Dokumentace sond je uvedena v tabulce č.4.

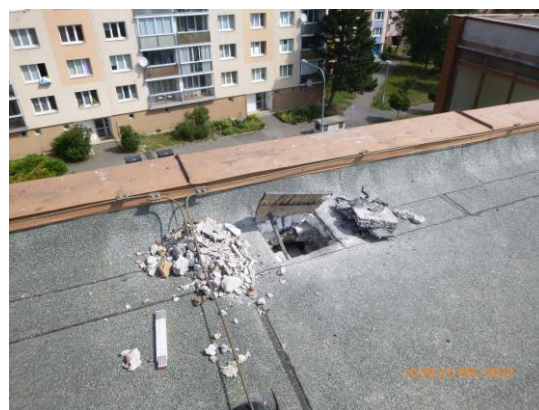
**Foto č.5:**

Sonda SK3 do střešního pláště v místě styku atikových panelů.  
Místo provedení sondy

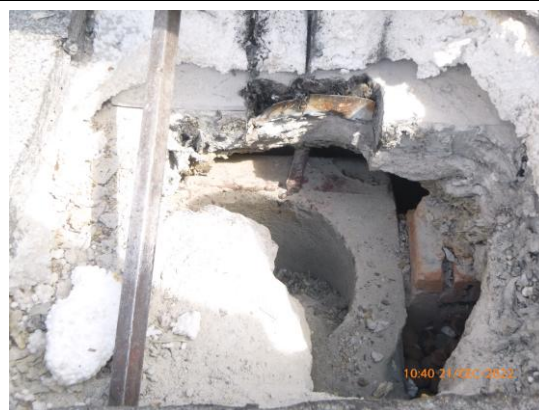
**Foto č.6:**

Pohled do sondy. Patrný otvor v betonovém prvku, ke kterému je přes ocelovou plotnu a prut s žebírky kotven atikový panel. Patrná vzduchová mezera mezi atikovým panelem a keramickými tvarovkami a keramzit ve skladbě střešního pláště.

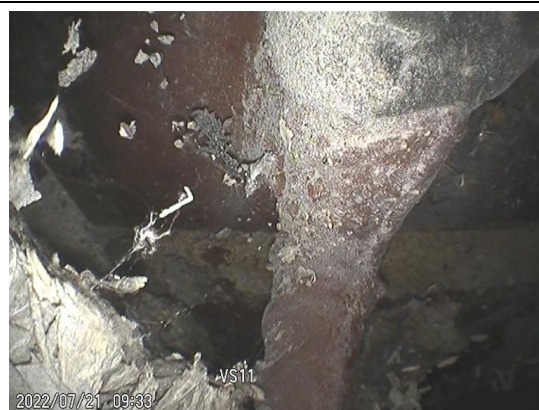
**Foto č.7:**

Endoskopická sonda VS11.  
Ohnutý prut s žebírky kotvení atikového panelu.  
Kotvení provedeno svařovaným spojem na ocelovou plotnu.

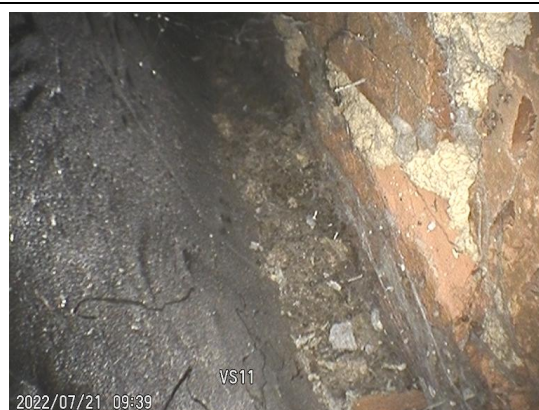
**Foto č.8:**

Endoskopická sonda VS11.  
Vzduchová mezera mezi atikovým panelem a keramickými tvarovkami.  
Atikový panel je opatřen asfaltovým nátěrem (případně lepenkou)

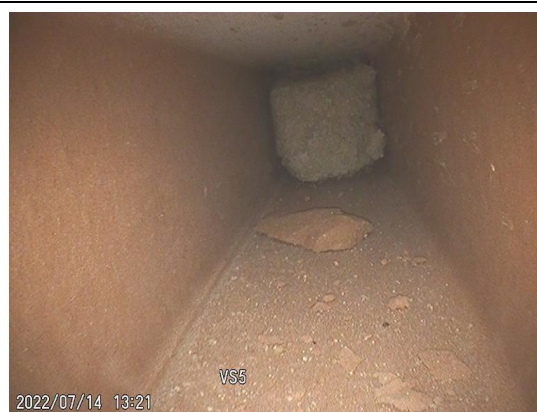
**Foto č.9:**

Endoskopická sonda VS5 - 4.N.P.  
Příčka mezi obytnou částí pokoje a chodbou k sociálním zařízením v části "A".  
Pohled do vodorovné dutiny tvarovky.  
Příčka provedena jako dvojitá z dutinových tvarovek s vodorovně orientovanými dutinami s mezilehlou mezerou vyplněnou zvukovou izolací z vrstev lepenky.  
odpovídá skladbě dle schématu č.37.

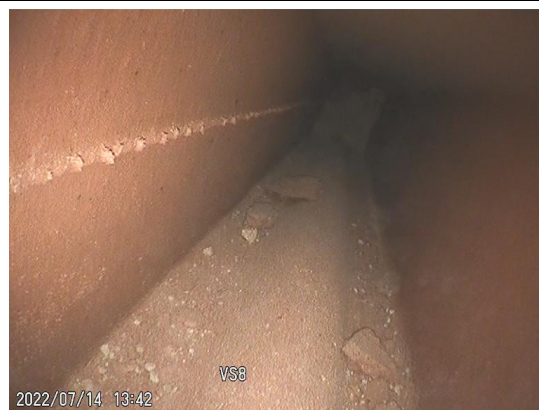
**Foto č.12:**

Endoskopická sonda VS8 - 2.N.P.  
Příčka mezi obytnou částí pokoje a  
chodbou k sociálním zařízením v části "A".  
Pohled do vodorovné dutiny tvarovky.  
Zjištěna dutinová příčkovka na "na  
štorcku". Patrné pero tvarovky.  
Místo nedestruktivního měření M25  
metodou GPR.

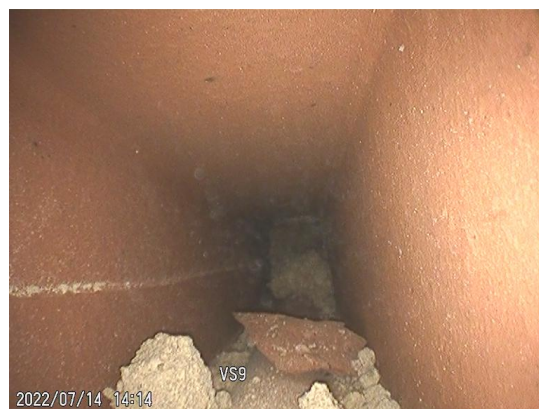
**Foto č.13:**

Endoskopická sonda VS9 - 2.N.P.  
Příčka mezi obytnou místností a  
kuchyňkou v části "B".  
Pohled do vodorovné dutiny tvarovky.  
Příčka provedena jako dvojité z dutinových  
tvarovek s vodorovně orientovanými  
dutinami s mezilehlou mezerou vyplněnou  
zvukovou izolací z vrstev lepenky.  
odpovídá skladbě dle schématu  
č.37. Patrné pero tvarovky.

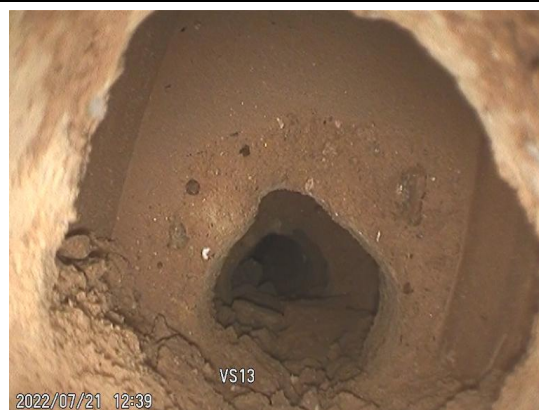
**Foto č.15:**

Endoskopická sonda VS13 -3.N.P.  
Příčka mezi obytnými místnostmi v  
části "B".  
Příčka provedena z jedné vrstvy  
dutinových tvarovek se svisle  
orientovanými dutinami. Celková tloušťka  
příčky včetně omítky je 270 mm. Skladba  
zakreslena ve schématu č.38.

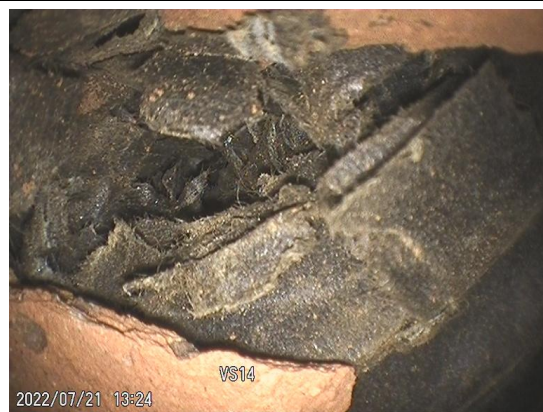
**Foto č.16:**

Endoskopická sonda VS14 - 3.N.P.  
Příčka mezi obytnými místnostmi v  
části "B".

Dvojitá příčka z dutinových tvarovek s  
vodorovně orientovanými dutinami s  
mezilehlou mezerou vyplněnou zvukovou  
izolací Wellit. Celková tloušťka příčky  
včetně omítky je 260 mm. Skladba  
zakreslena ve schématu č.39.

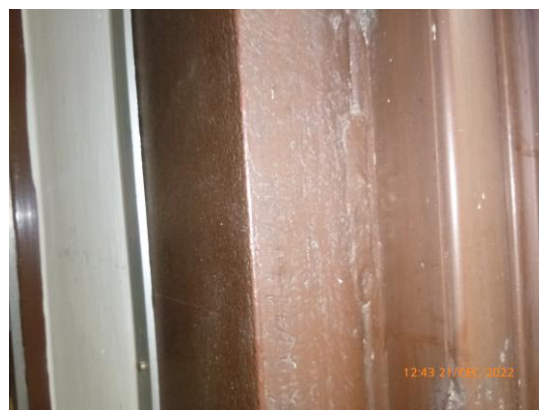
Detail přerušovaného svaru sloupu schodiště z 2x U180 svařených do uzavřeného profilů.

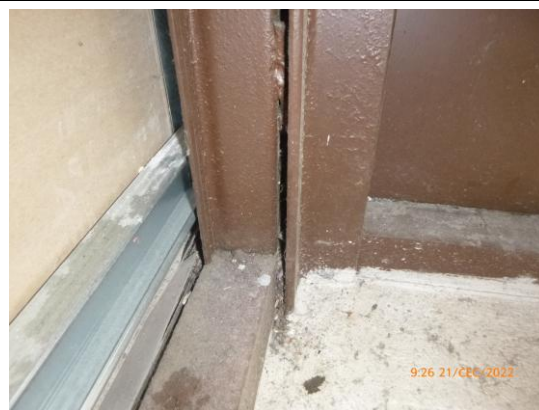
Profil L70/70/8 sloupu výtahové šachty z boku a tenkostěnný U profil opláštění.

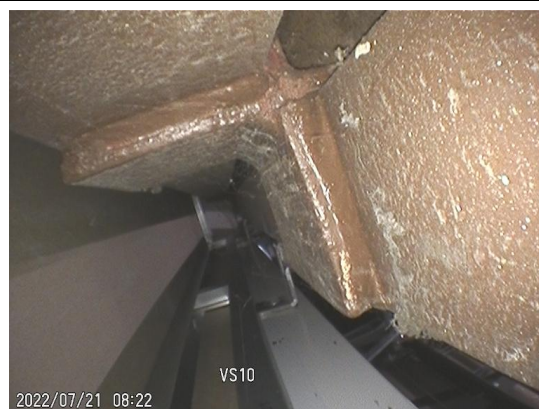
**Foto č.14:**

Endoskopické vyšetření VS10. Spojení L profilů sloupů výtahové šachty přes svařené kříže po cca 1000 mm.

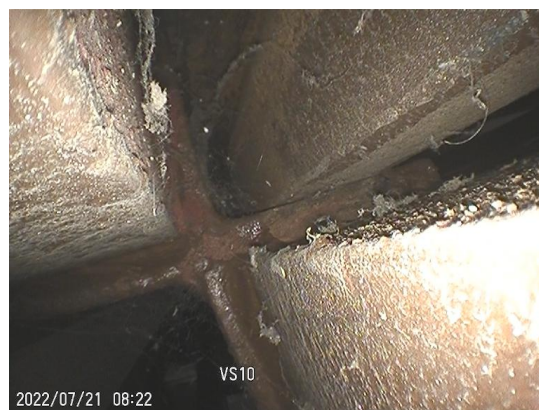
**Foto č.15:**

Endoskopické vyšetření VS10. Pohled na kříž spoje profilů sloupu výtahové šachty svařený z plechů 100x100x10.
