Riziková zpráva

Univerzita Karlova

KaM Kolej Švehlova

Srpen 2023

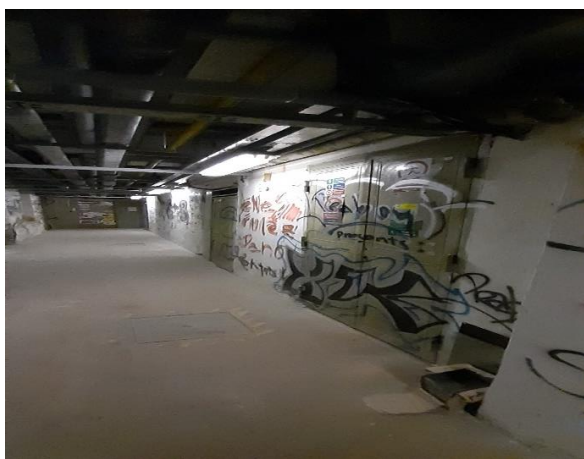
Pohled do přízemí – technické prostory

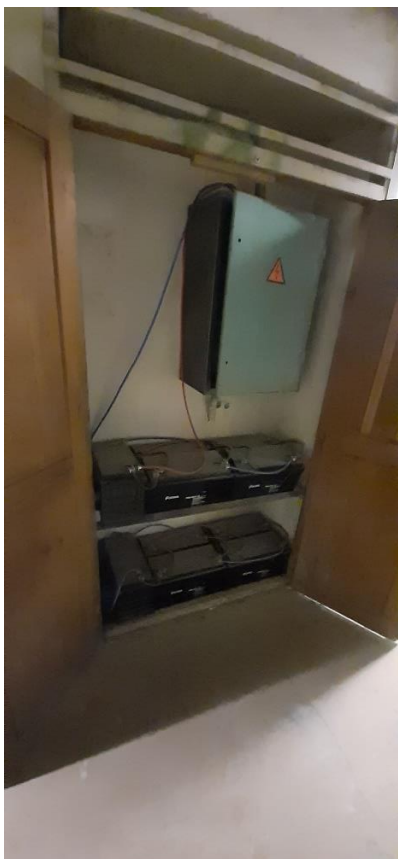
Záložní bateriový zdroj

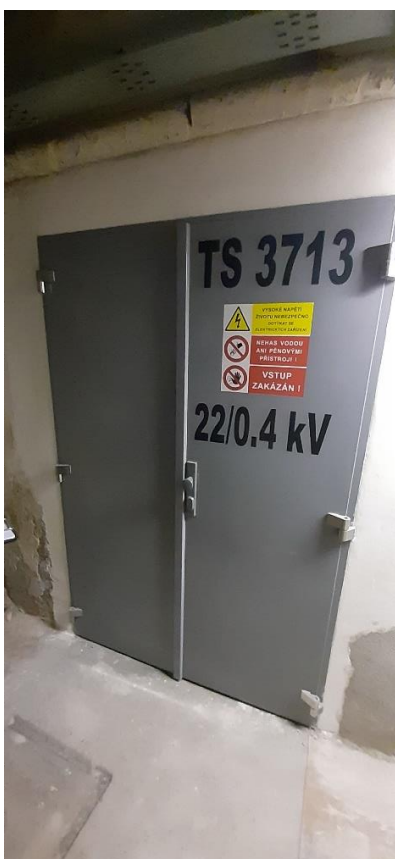
Požárně oddělená trafostanice

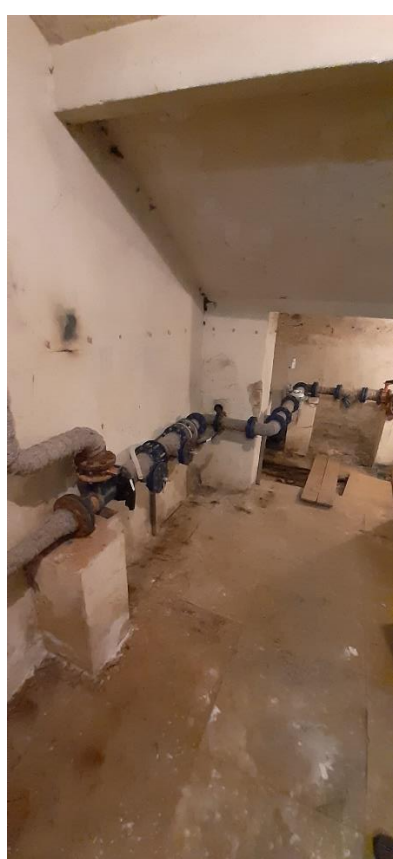
Hlavní uzávěr vody

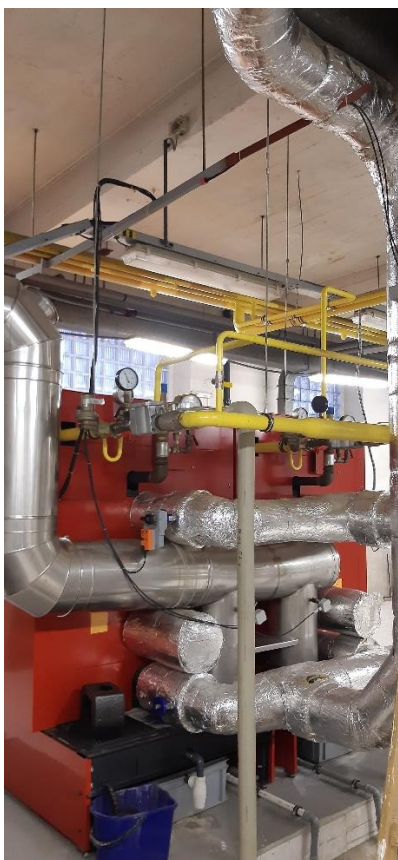
Plynová kotelna

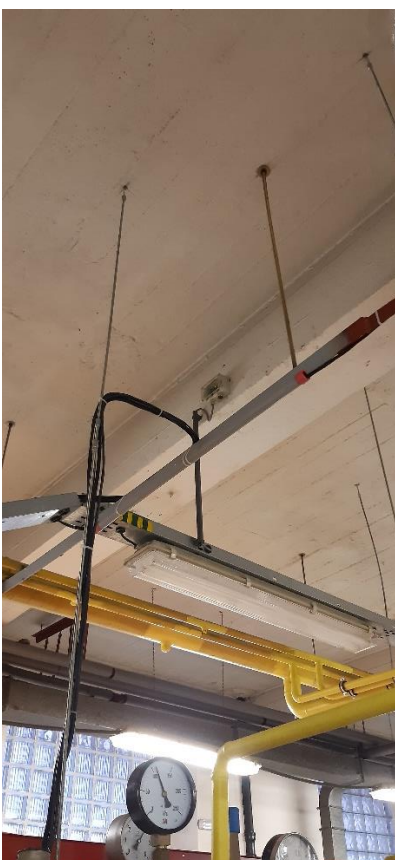
Detekce úniku PZ

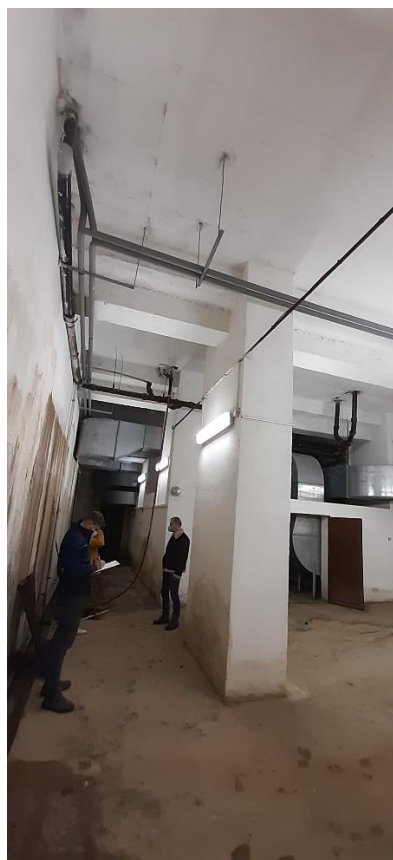
Pohled do prostoru VZT 2.PP

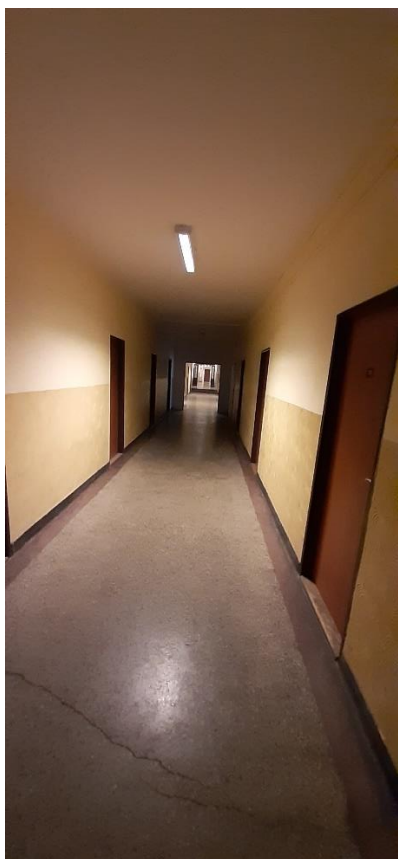
Pohled do chodby ubytovací části

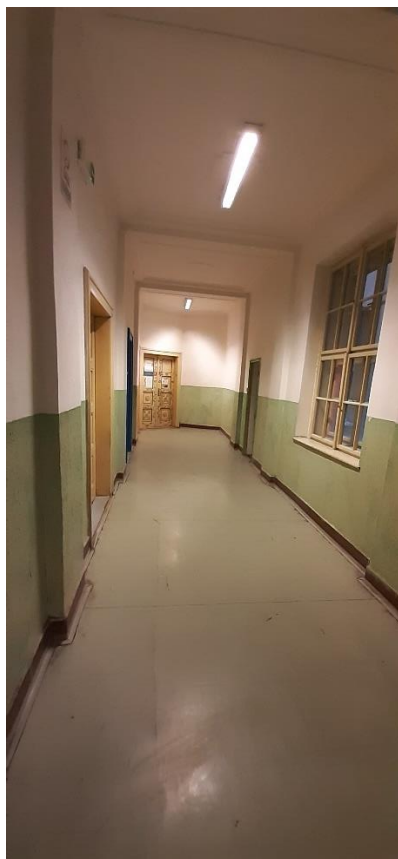
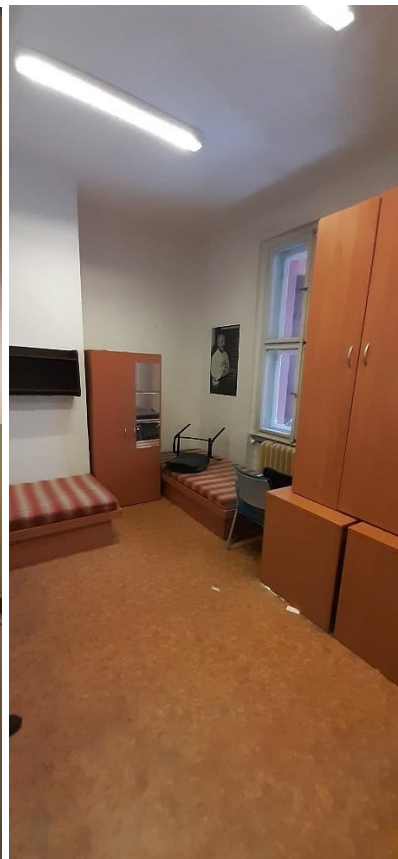
Pohled do pokoje
