Riziková zpráva

Univerzita Karlova

1. Lékařská fakulta - Kateřinská

Číslo zprávy: MV_2023_1. Lékařská fakulta Univerzity Karlovy_Kateřinská

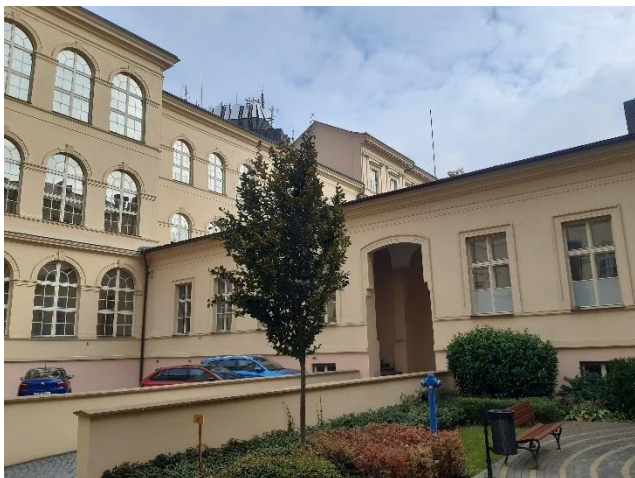
Dvorní pohled

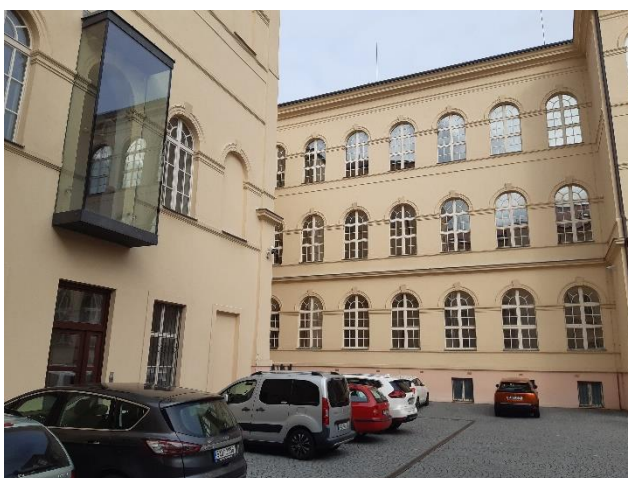
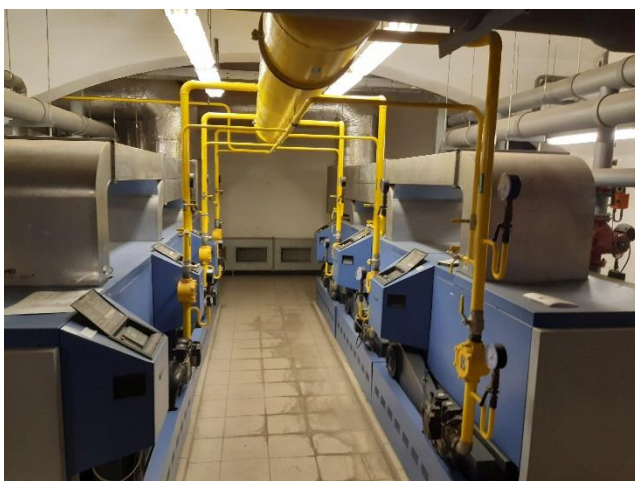
Kotelna v 1. PP na zemní plyn. Teplovodní rozvody po objektu.

Plynová kotelna

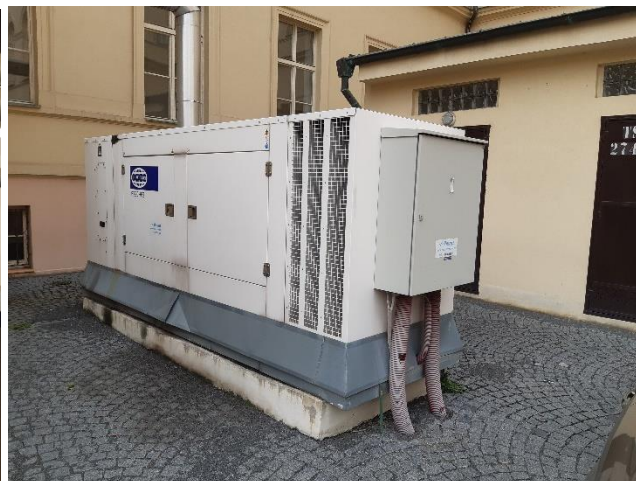
Elektrická energie je přivedena pomocí jedné linky VN 22 kV do trafostanice TR2, která je ve správě dodavatele distribuční sítě (PRE). Instalován záložní DAG, který pokryje 100 % spotřeby v areálu.

Záložní zdroj energie DAG

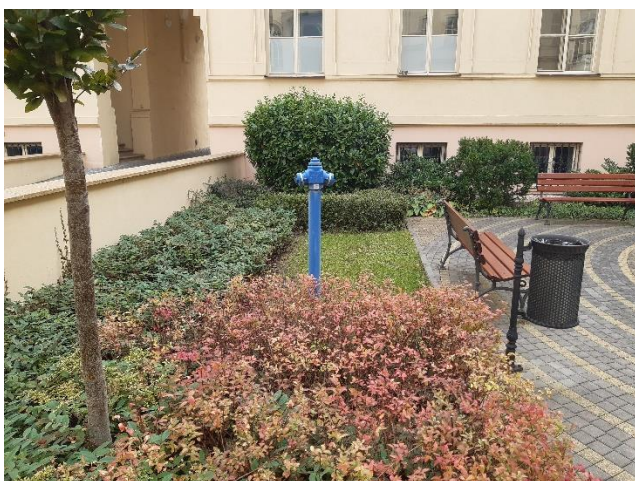
Vnější nadzemní hydrant umístěný ve dvoře

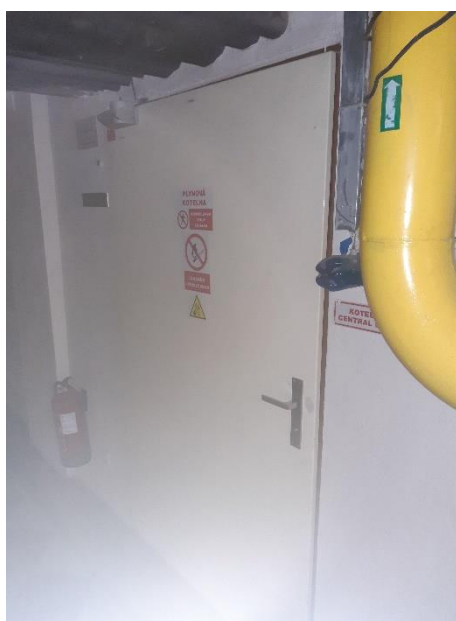
Požární dveře do plynové kotelny
