Riziková zpráva

Univerzita Karlova

Pedagogická fakulta (Brandýs n/L)

Srpen 2023

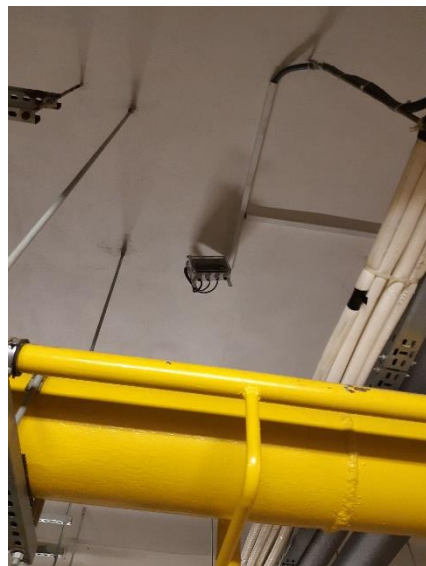
- Výbuch: Je zde zaveden zemní plyn, může dojít k výbuchu. Je zde detekce a automatické uzavření plynu.
- Vysoké teploty, tlaky: Ne.
- Technologické svařování: Ne.
- Radioaktivní materiály: Ne.
- Nebezpečné chemické látky: Chemikálie pro údržbu bazénu skladované v 1.PP nové budovy.
- Technické plyny: Ne.

detekce hořlavých plynů

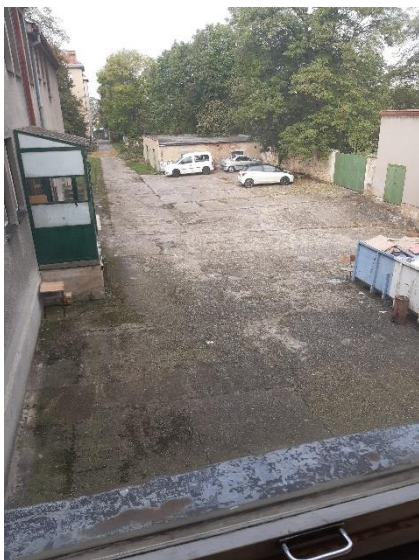
pohled do oploceného dvora

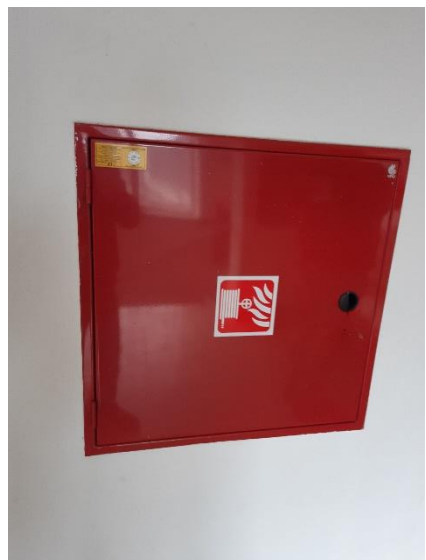
Ano, pravidelně revidované.

nástěnný hydrant

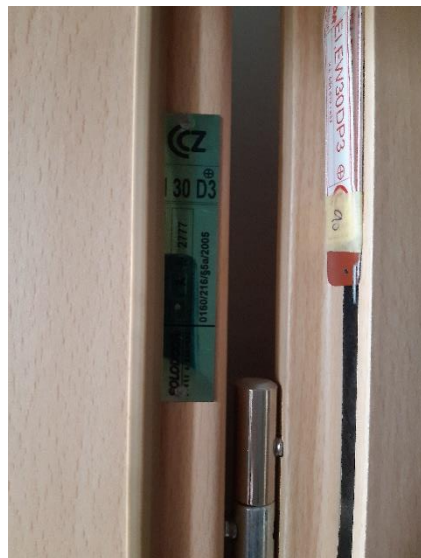
požární dveře mezi podlažími
