Riziková zpráva

Univerzita Karlova

Ústav jazykové a odborné přípravy (Zámek Poděbrady)

Srpen 2023

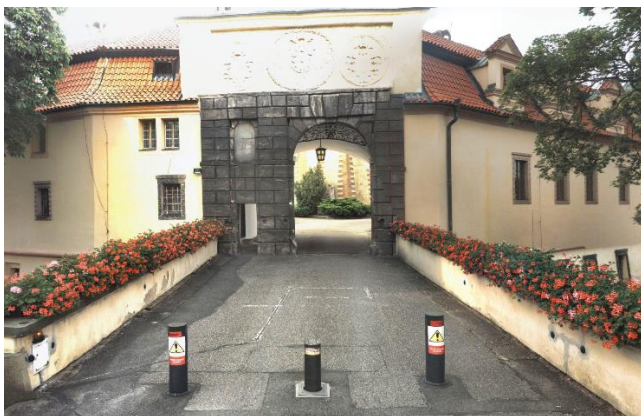
jediný vjezd

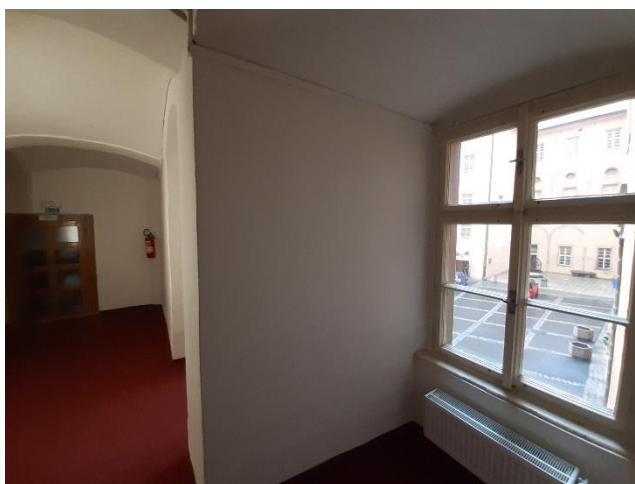
Budova nemá koncepční dělení do požárních úseků, ale vzhledem k síle a materiálu všech stěn se dají konstrukce považovat za vysoce požárně odolné a přenos tepla zdíkem bude minimální. Kotelna, trafostanice a rozvodna jsou oddělené podle současných norem PBS.

tloušťka obvodových stěn

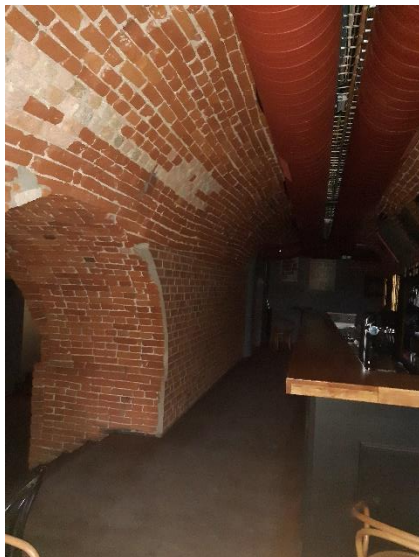
restaurace

- Třetí strany: Ve sklepení je část přestavěna a pronajímána jako bar s restaurací, v jiné části jako velká vinárna.
- Otevřený plamen: Ne.

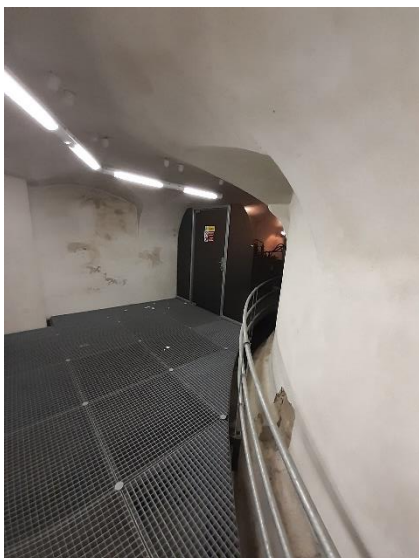
TS a rozvodna

Vlastní provoz TS v 1.NP severního křídla, 1 centrální rozvodna, odkud je el. energie rozvedena do rozvodných skříní ve všech křídlech zámku a správní budově.

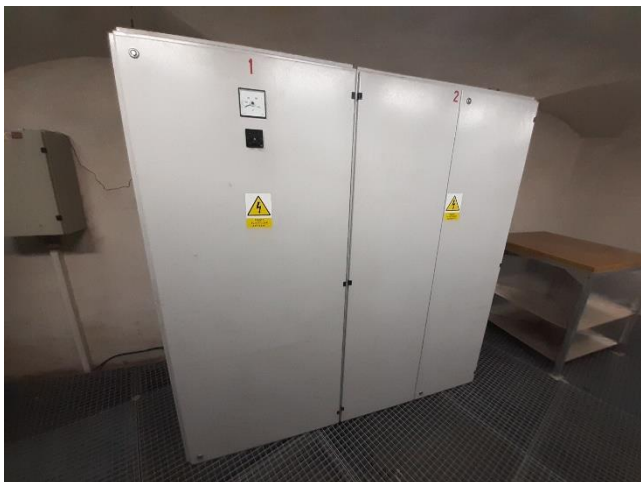
rozvodna

Riziko vzniku požáru je v prostoru elektrických rozvodů. Požární zatížení je nízké, rovnoměrně rozložené v celém objektu.

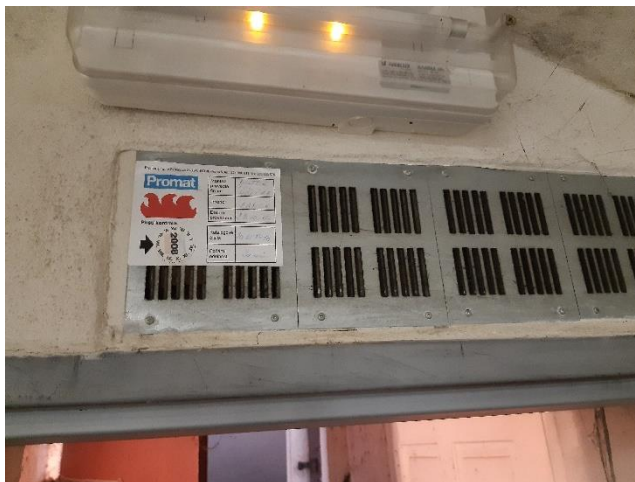
Ano, v technických prostorech.

klapky v rozvodně

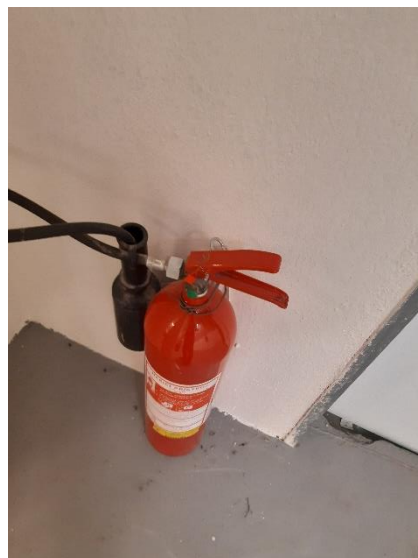
hasicí přístroj

Instalovány v souladu s lokálními požadavky. Pravidelná revize a kontrola provozuschopnosti.

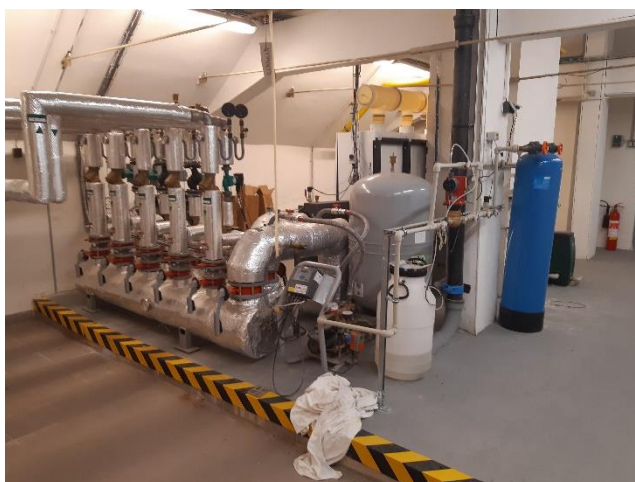
Je zde plynová kotelna v posledním podlaží.

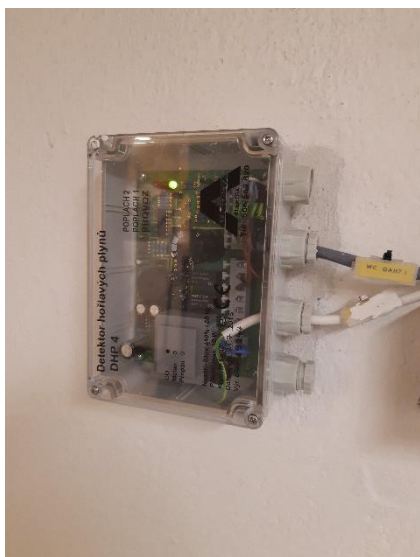
- Výbuch: Je zde zaveden zemní plyn, může dojít k výbuchu. Je zde detekce a automatické uzavření plynu.
- Vysoké teploty, tlaky: Ne.
- Technologické svařování: Ne.
- Radioaktivní materiály: Ne.
- Nebezpečné chemické látky: Ne.
- Technické plyny: Ne.

detekce hořlavých plynů

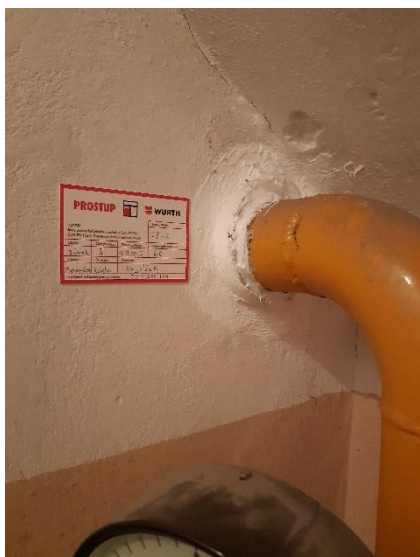
Ano, v technických prostorech.

ucpávky v kotelně

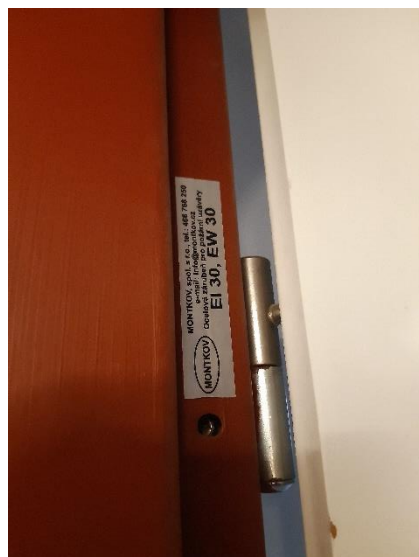
pož. dveře kotelny
