Dům č. p. 562/I

Celetná 20

RESTAURÁČSKÝ PRŮZKUM – VSTUPNÍ HALA

LISTOPAD 2017

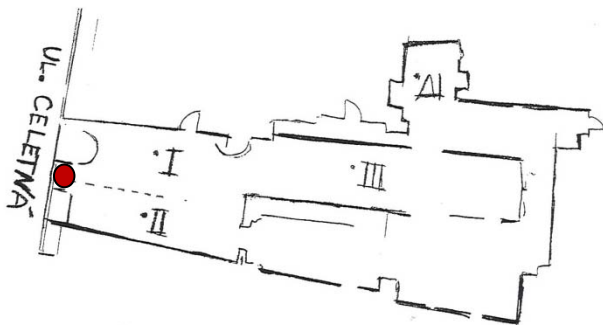
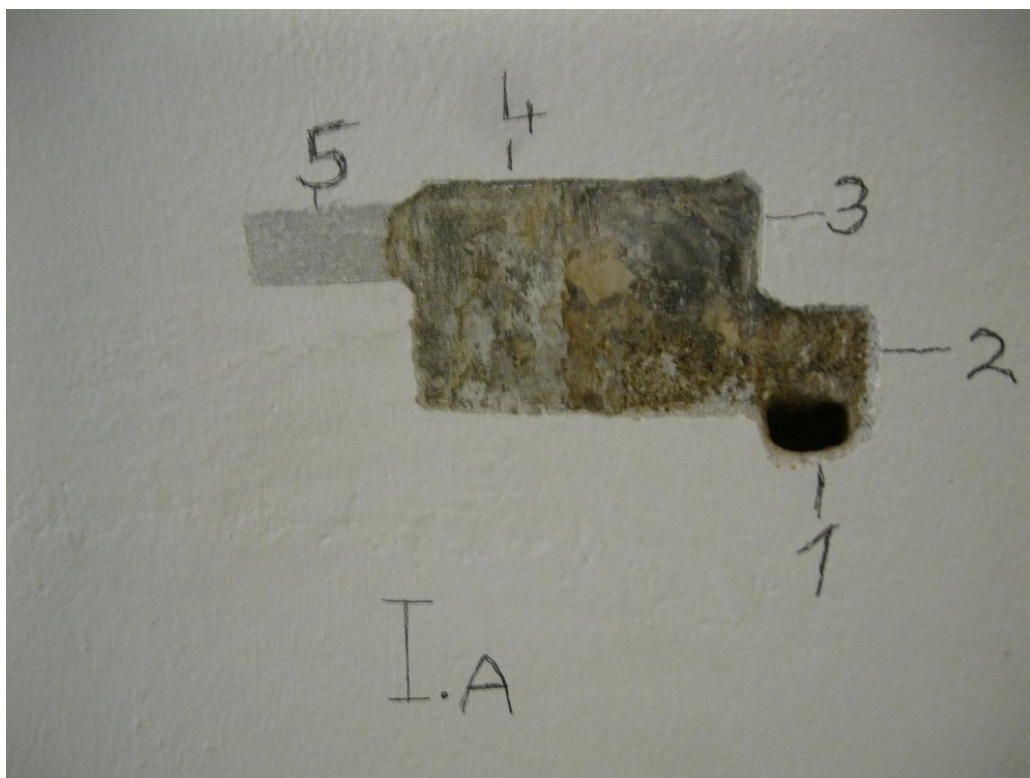
Sonda I. A – na klenbě, vlevo od hlavního vchodu z Celetné ulice

- 1 – cihlové zdivo
- 2 – jádrová vápenná omítka
- 3 – šedivá, hladká, vápenná kletovaná omítka
- 4 – další vrstva šedivé, hladké, vápenné kletované omítky – je velmi tvrdá a křehká, zřejmě s přídavkem kaseinu
- 5 – současná štuková, vyrovnávací vrstva, před křehkými nátěry

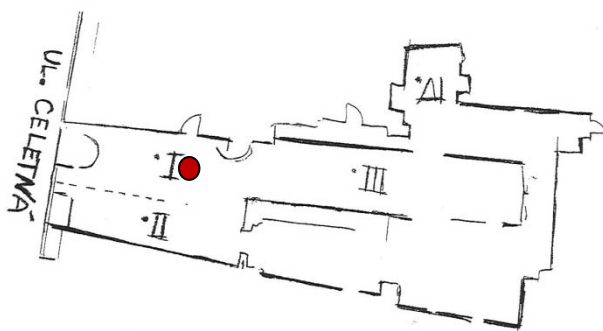
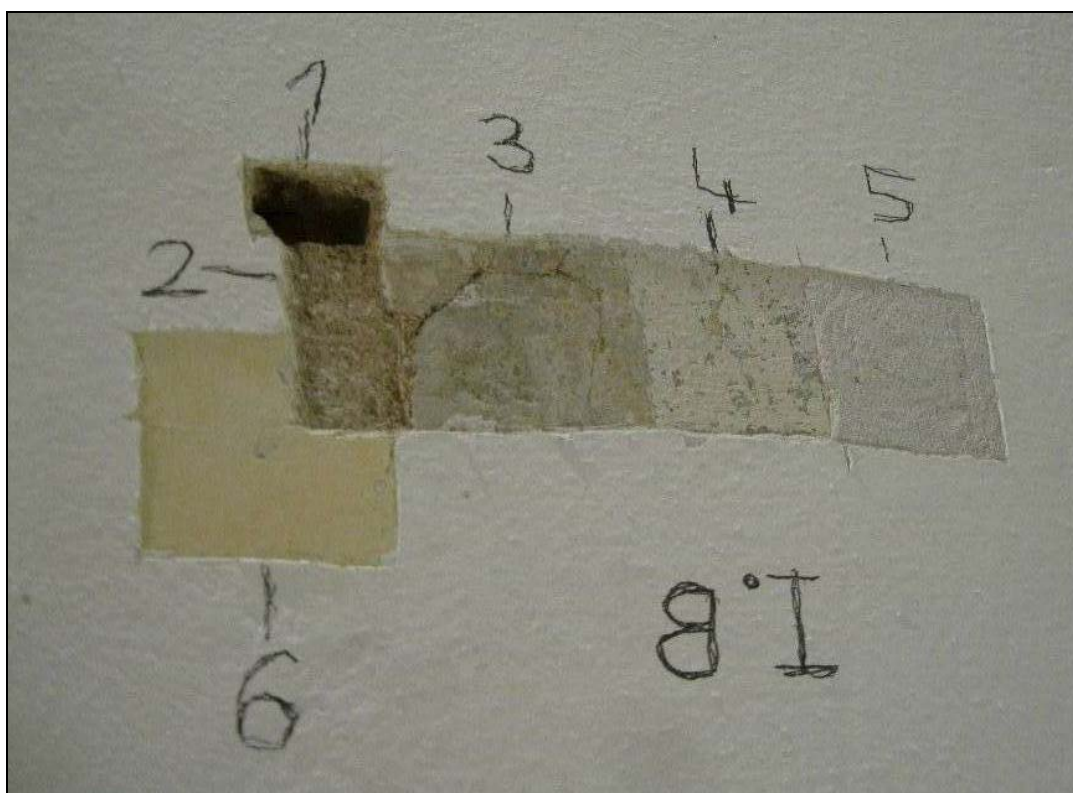
Sonda I. B – na klenbě

- 1 – cihlové zdivo
- 2 – jádrová vápenná omítka
- 3 – světle šedá, hladká, vápenná kletovaná vrstva, zřejmě s přídavkem kaseinu
- 4 – vrstva vápenného pačoku
- 5 – vrstva vnitřního štuky, před výmalbou klišovými nátěry
- 6 – vnější povrch

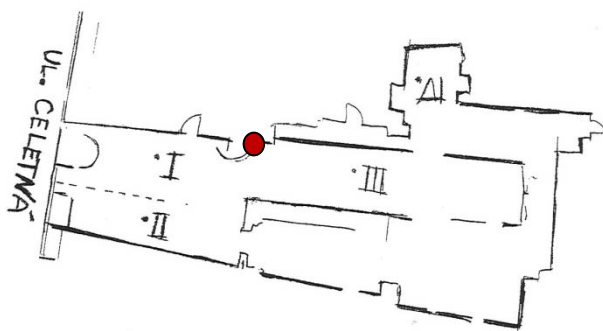
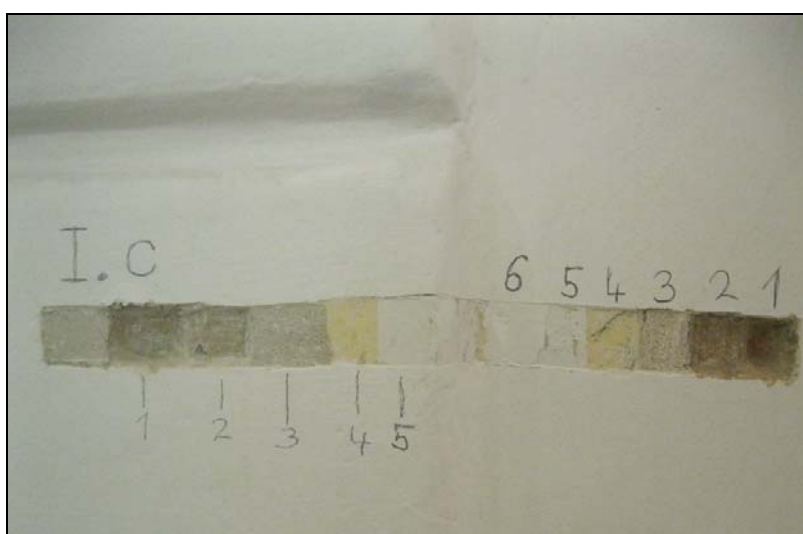
Sonda I. C – pásová sonda přes ostění portálu schodiště do suterénu

- 1 – cihlové zdivo
- 2 – jádrová vápenná omítka
- 3 – vrstva vápenného pačoku na jádrové omítce
- 4 – fragmenty degradovaného klišového nátěru žluté barvy
- 5 – vrstva bílého klišového nátěru
- 6 – vrstva současného bílého, akrylátového (omyvatelného) nátěru

- 1 – jemnozrný pískovec (Mšeno)
- 2 – poničený povrch mšenského pískovce s fragmenty nátěru
- 3 – vyrovnávací vrstva šuku s Kuffsteinovým vápnem
- 4 – klišový nátěr žluté barvy
- 5 – vrstva bílého klišového nátěru

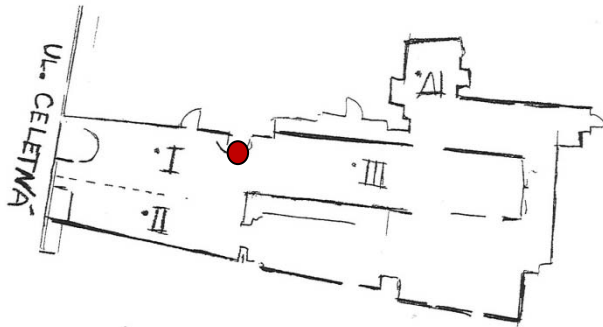
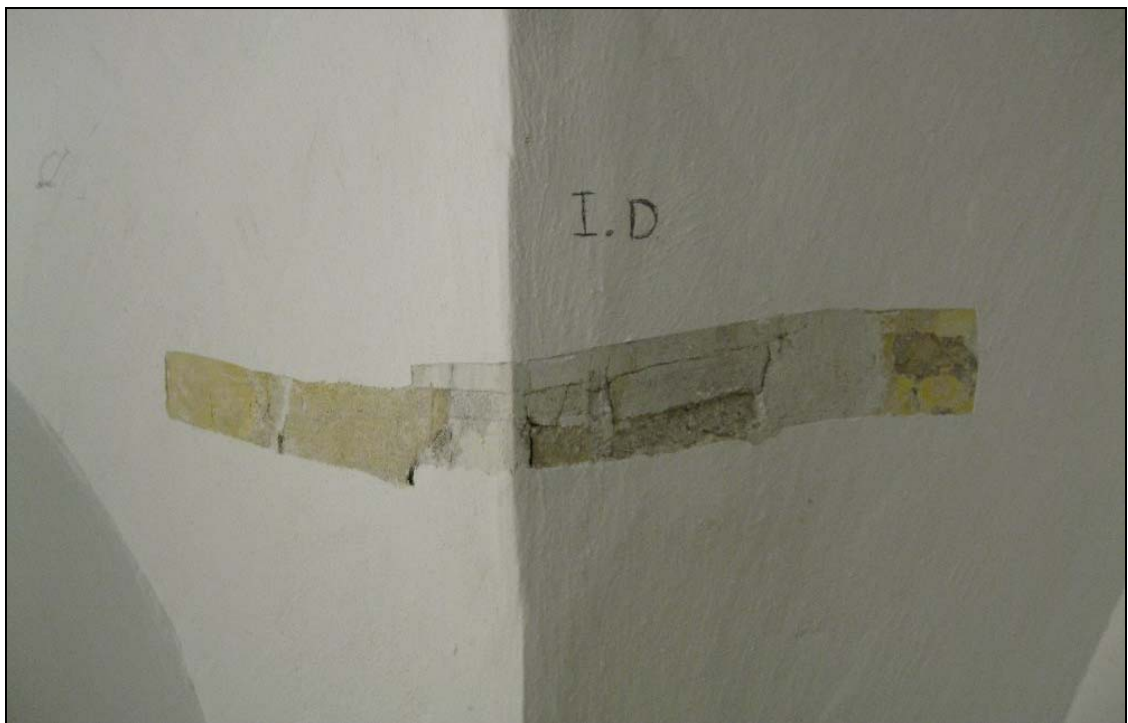
Sonda I. D – hřbet klenby nad ostěním

Tato sonda není koncipována jako stratigrafická, ale jako sonda pásová, prokazující četné opravné plomby a přetmelení přes hřebínek klenby, který je velmi poničený a popraskaný. Dohromady drží díky všem těmto opravám.

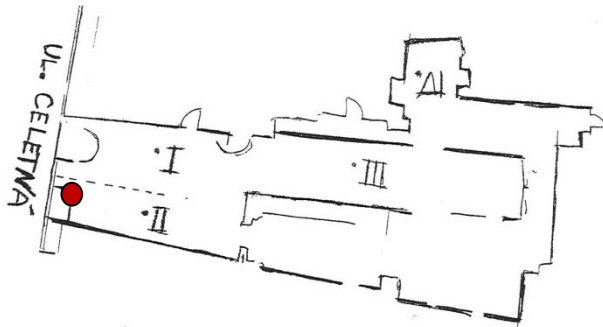
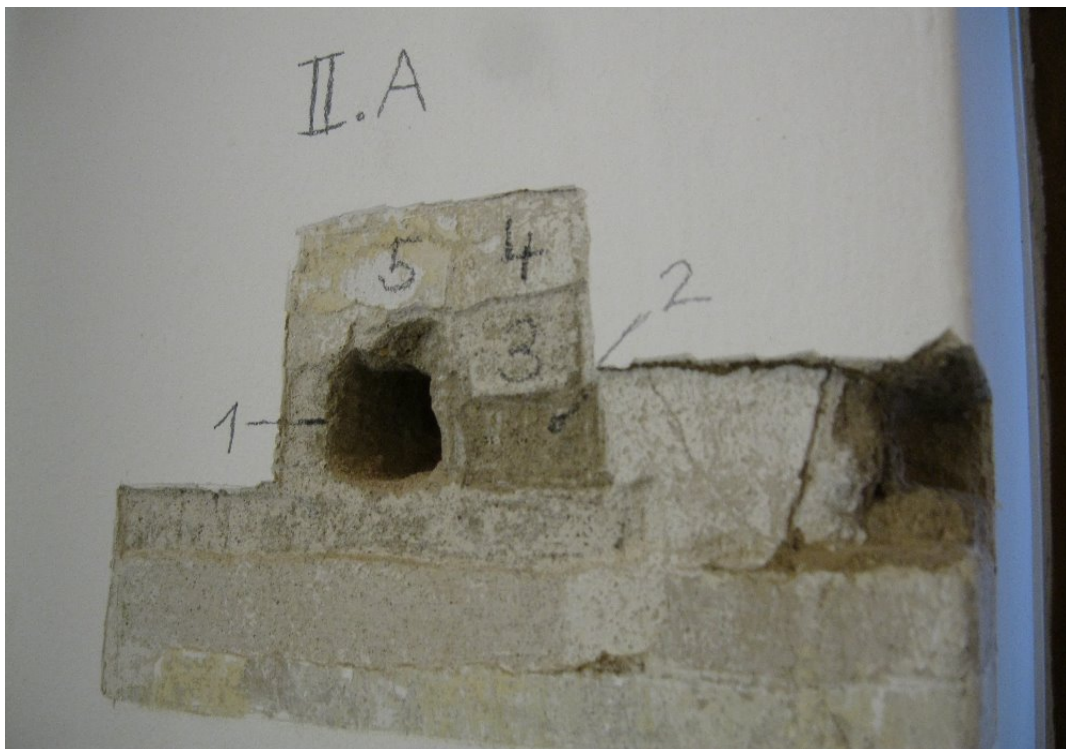
Sonda II. A – na stěně – roh špalety okna

- 1 – cihlové zdivo
- 2 – jádrová vápenná omítka
- 3 – vrstva vápenného pačoku na jádrové omítce
- 4 – štuková vyrovnávací vrstva
- 5 – fragmenty kličových nátěrů

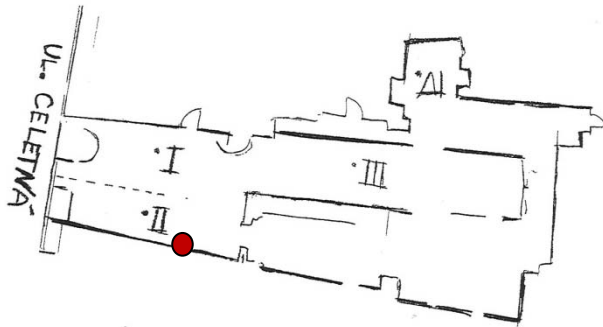
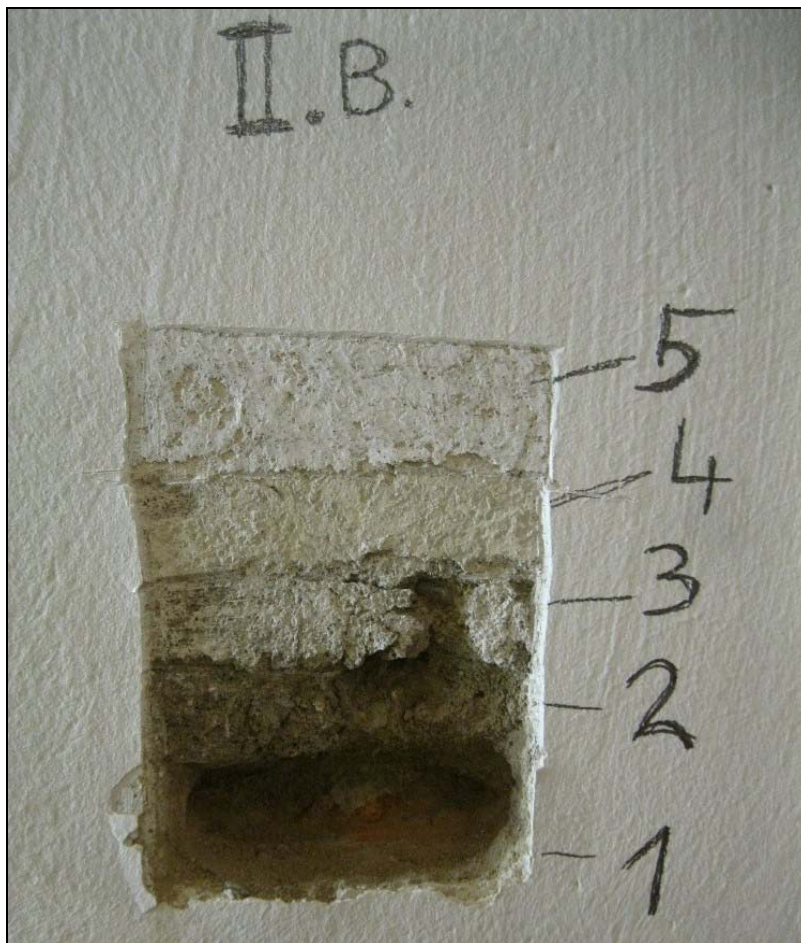
Sonda II. B – na stěně

- 1 – cihlové zdivo
- 2 – jádrová vápenná omítka
- 3 – vrstva vápenného pačoku na jádrové omítce
- 4 – převrstvení štukem
- 5 – druhá štuková vrstva

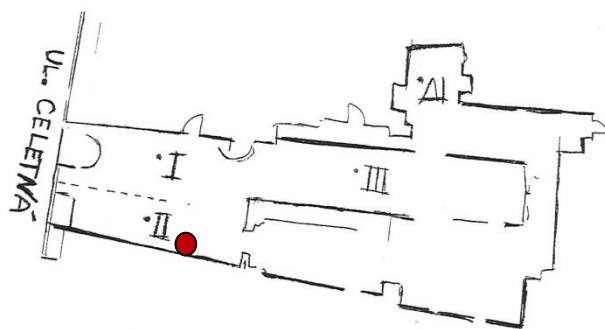
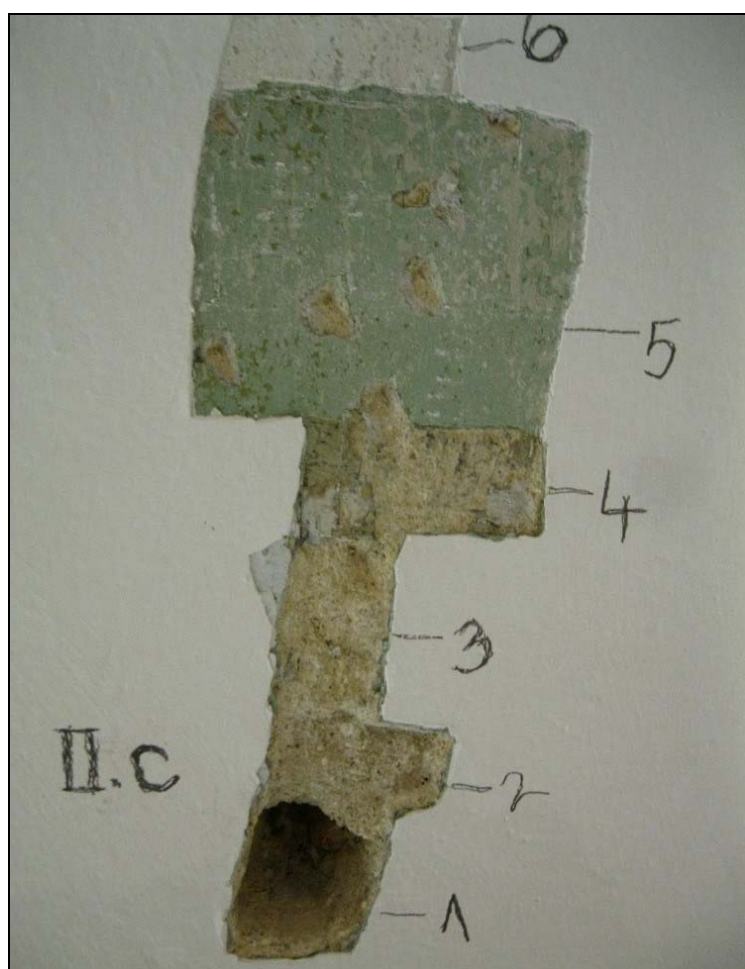
Sonda II. C – na klenbě (nad sondou II. B)

- 1 – cihlové zdivo
- 2 – jádrová vápenná omítka
- 3 – vrstva vápenného pačoku na jádrové omítce
- 4 – fragmenty šedé kletované omítky
- 5 – původní hladká vápenná, kletovaná omítka zelené barvy
- 6 – současný bílý, klišový nátěr

Tento, výše popsaný povrch, je velmi dobře patrný například v sondách č. II. C, III. F, IV. D.

Nejzajímavěji se jeví typicky barokní, zednicko-štukatérská úprava povrchu stropních kleneb. Tento velmi hladký povrch byl zhotovován tak, že čerstvě nahozená jádrová omítka byla utažena a zhutněna dřevěnými hladítky. Tento utažený, ale hrubý povrch, byl překletován kovovými hladítky kvalitním vápnem (plněným mramorovou moučkou a probarveným barevnými pigmenty) tak, aby klet byl co nejtenčí a netvořil na jádrové omítce vrstvu, ale byl zamáčknut do jejích pórů a vyhlazen do velmi hladkého a lesklého povrchu. Tato úprava je velmi podobná zednické přípravě pod fresku a byla velmi efektní. Proto by stálo za úvahu, aby tato omítka byla při budoucí rekonstrukci obnovena.

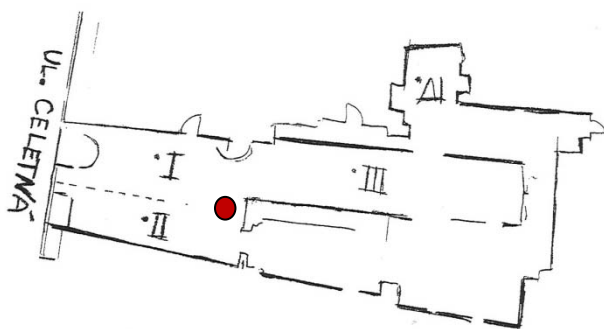
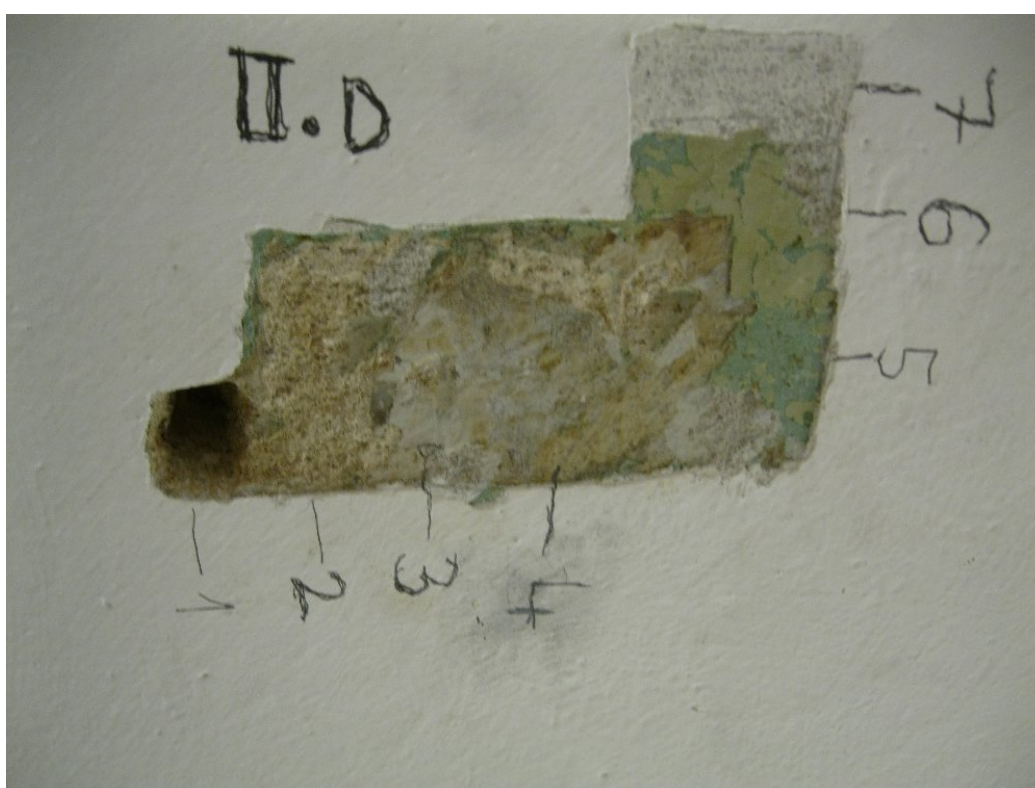
Sonda II. D – na klenbě

- 1 – cihlové zdivo
- 2 – jádrová vápenná omítka
- 3 – fragmenty vápenného pačoku na jádrové omítce
- 4 – štuková plomba
- 5 – původní hladká vápenná, kletovaná omítka zelené barvy
- 6 – světle zelený vápenný nátěr
- 7 – současný bílý, klišový nátěr

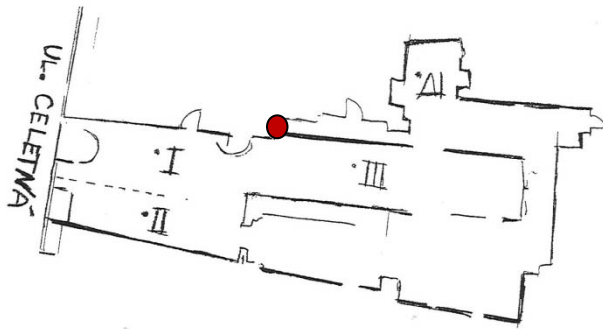
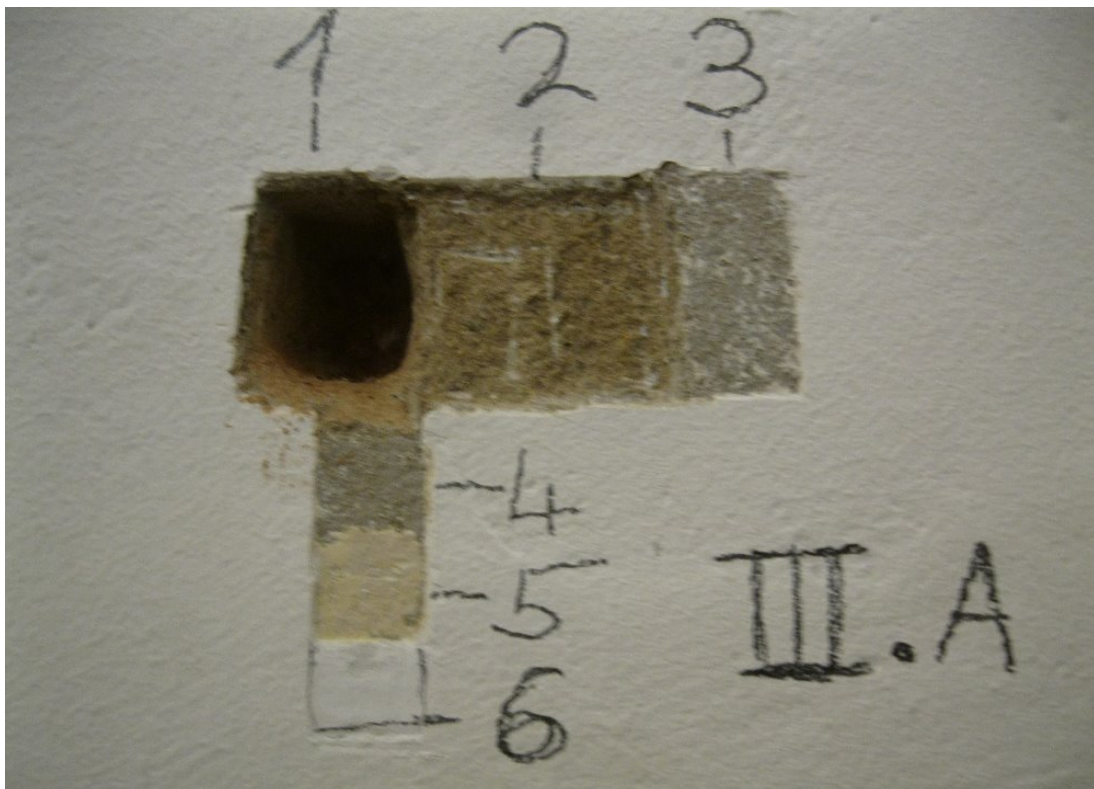
Sonda III. A – na stěně (roh)

- 1 – cihlové zdivo
- 2 – jádrová vápenná omítka
- 3 a 4 – vrstva cementového štuky
- 5 – žlutý křehký nátěr
- 6 – současný bílý, křehký nátěr

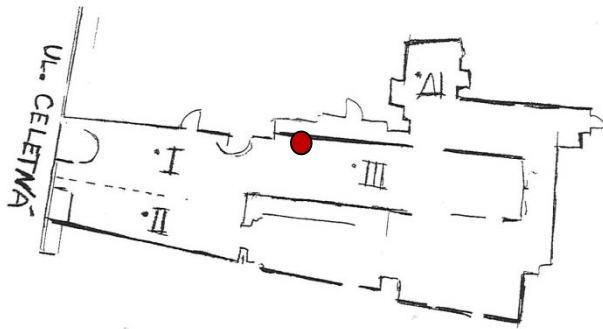
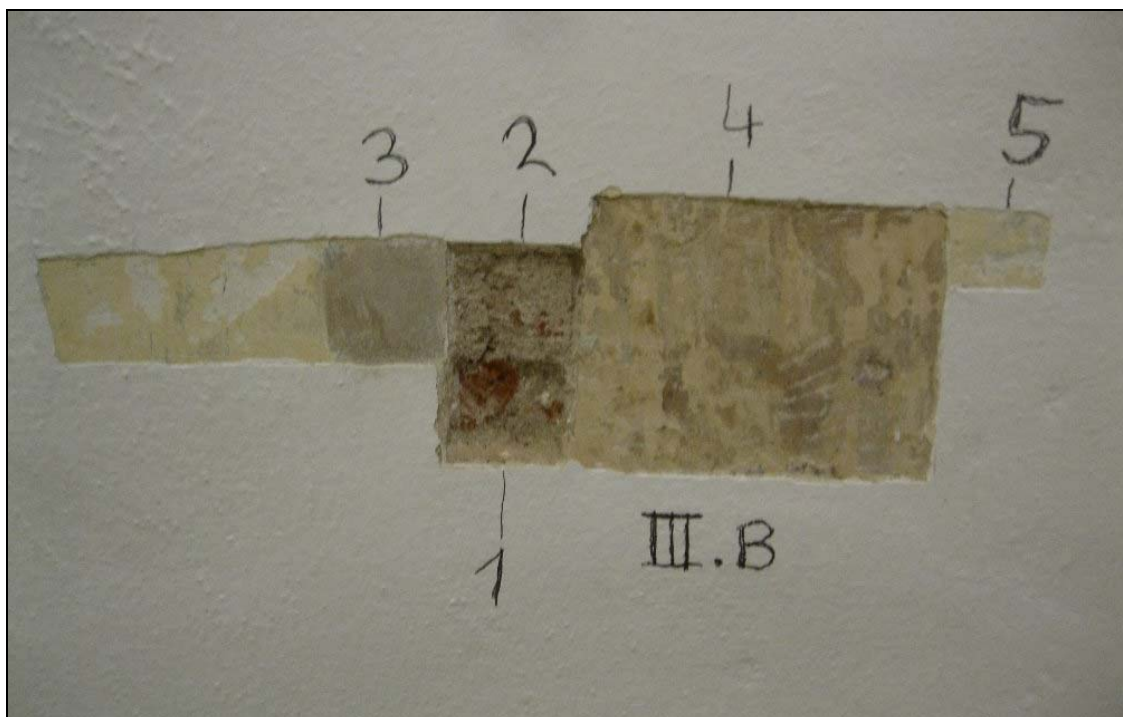
Sonda III. B – na klenbě

- 1 – cihlové zdivo
- 2 – jádrová vápenná omítka
- 3 – hladký, původní kletovaný povrch, šedavé barvy
- 4 – původní povrch s fragmenty okrových nátěrů
- 5 – žlutý klišový nátěr

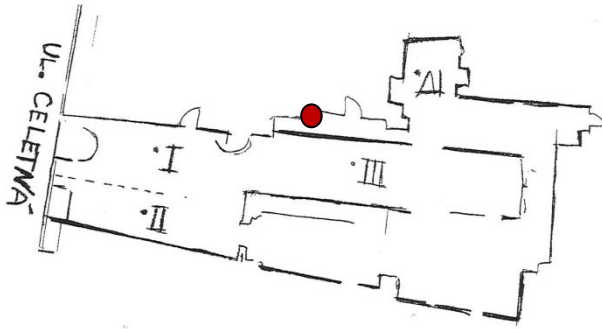
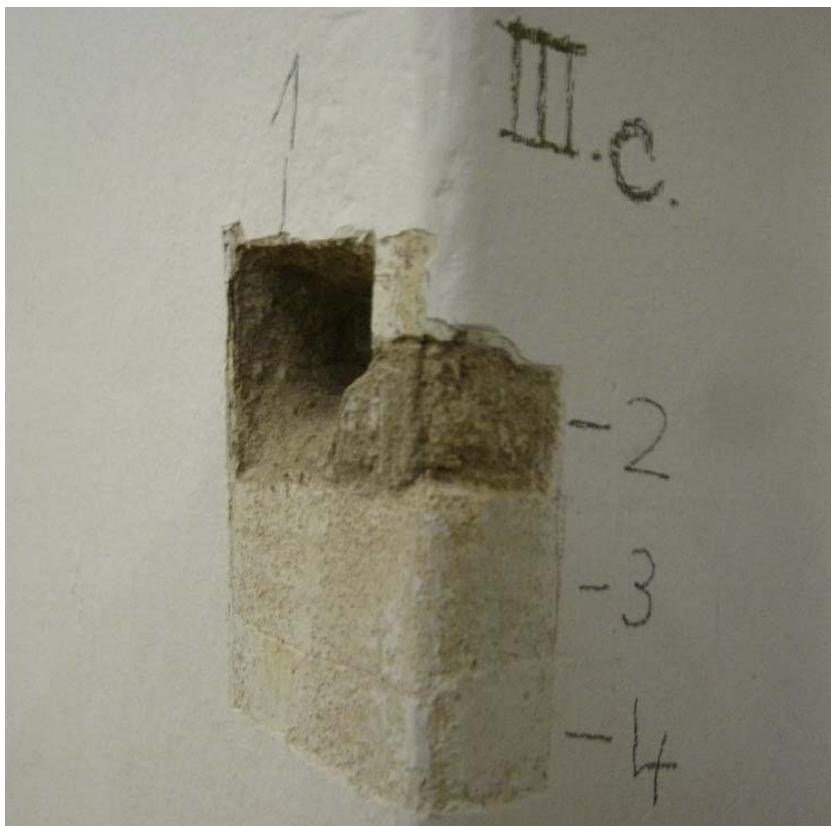
Sonda III. C – na stěně (roh)

- 1 – cihlové zdivo
- 2 – jádrová vápenná omítka
- 3 – vyrovnávací štuková vrstva
- 4 – bílý klišový nátěr

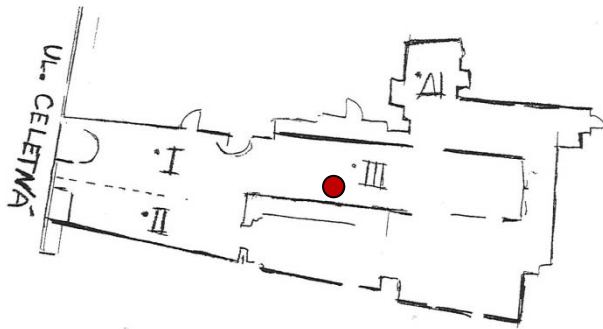
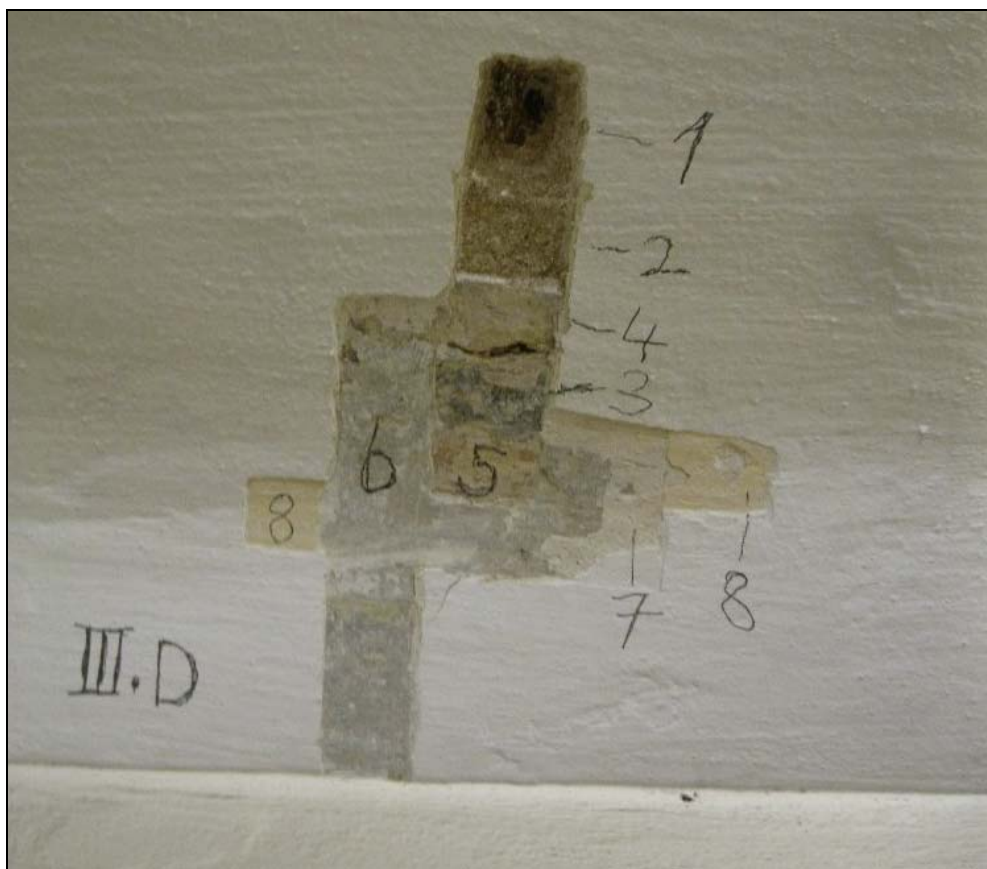
Sonda III. D – na klenbě a klenebním hřebínku

- 1 – cihlové zdivo
- 2 – jádrová vápenná omítka
- 3 – hladký, původní kletovaný povrch, tmavě šedé barvy
- 4 a 5 – okrový, vápenný nátěr
- 6 – hladký, vápenný kletovaný povrch, světle šedé barvy
- 7 – bílý, vápenný nátěr
- 8 – žlutavý, klišový nátěr

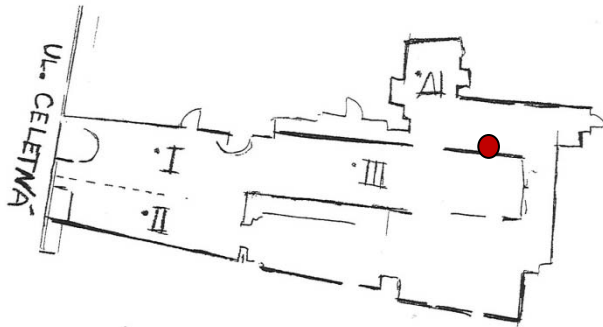
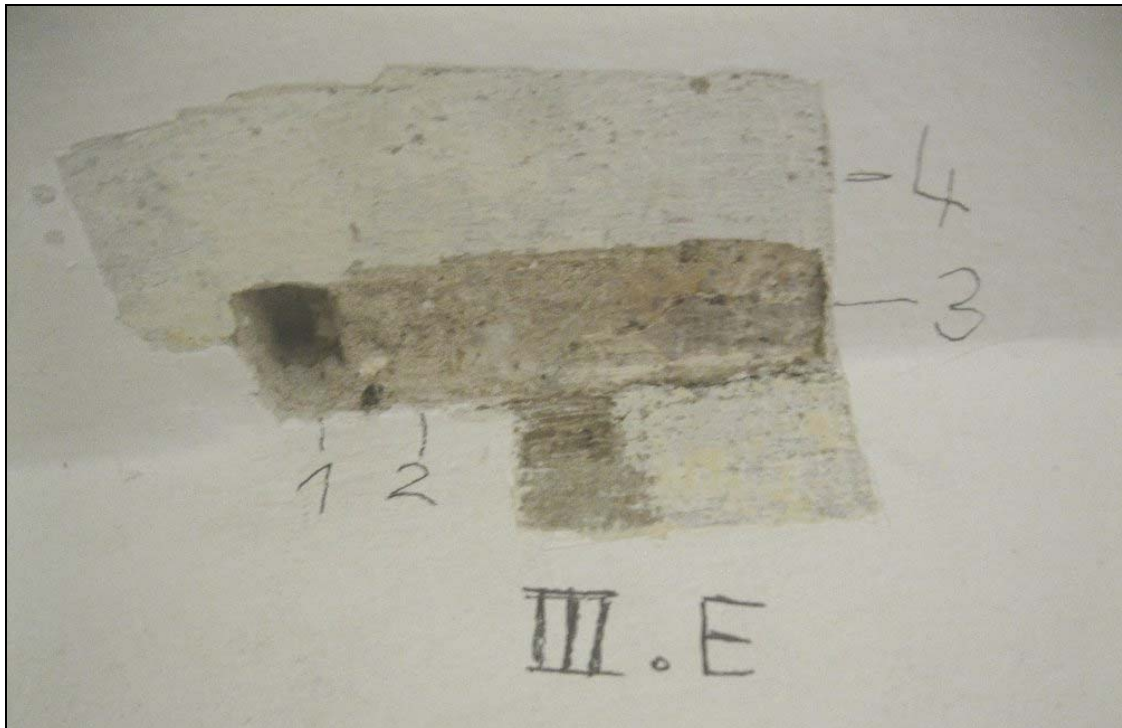
Sonda III. E – na rozhraní stěny a klenby

- 1 – cihlové zdivo
- 2 – jádrová vápenná omítka
- 3 – hladký, původní kletovaný povrch, světle šedé barvy
- 4 – novodobý, cementový štuk s pačokovým (vápenným) nátěrem

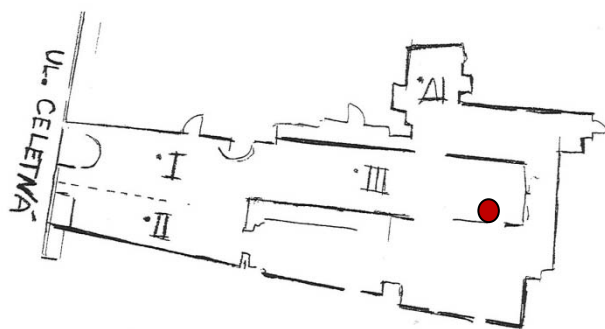
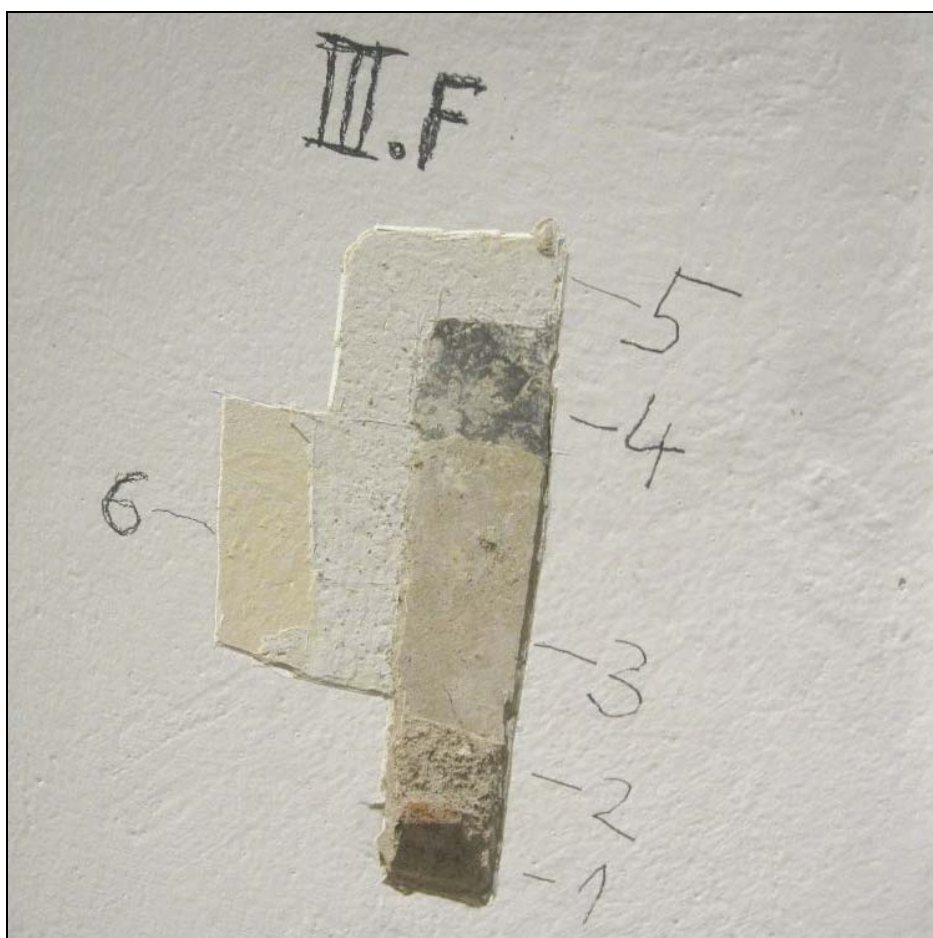
Sonda III. F – na klenbě

- 1 – cihlové zdivo
- 2 – jádrová vápenná omítka
- 3 – hladký, původní kletovaný povrch, světle šedé barvy
- 4 – vápenné převrstvení s hladkým, kletovaným povrchem černé barvy
- 5 – vrstva současného štukování
- 6 – světle okrový, klišový nátěr

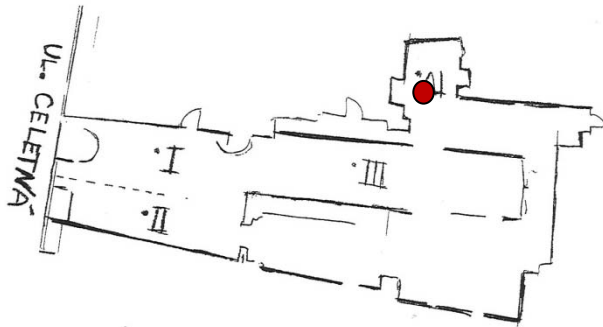
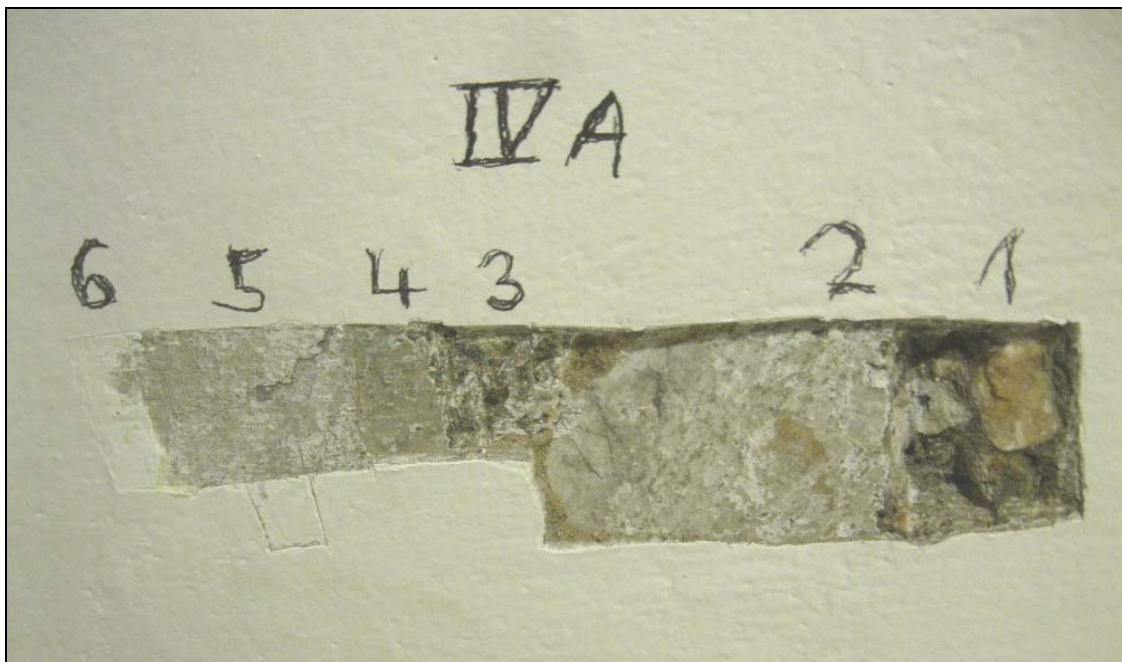
Sonda IV. A – na klenbě

- 1 – kamenné zdivo
- 2 – původní, kletovaný povrch šedé barvy s fragmentem nápisu tužkou
- 3 – vrstva štuky
- 4 – vápenný nátěr šedé barvy
- 5 – další šedivý, vápenný nátěr
- 6 – současný bílý, křehký nátěr

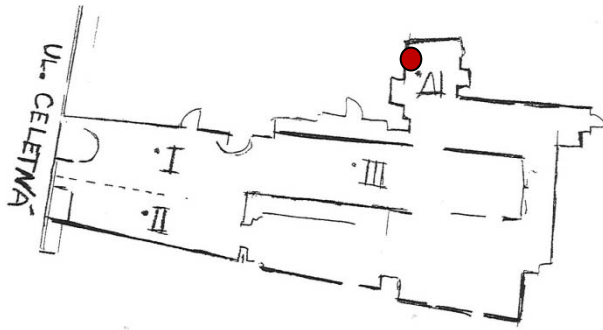
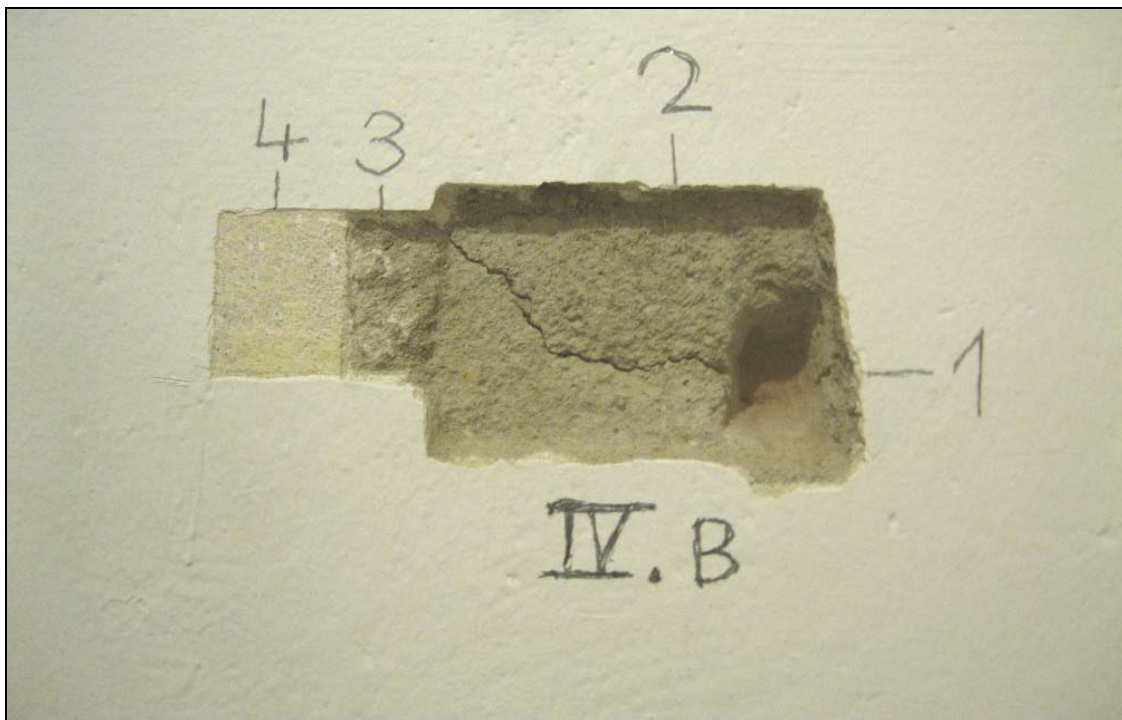
Sonda IV. B – na stěně

- 1 – cihlové zdivo
- 2 – cementová jádrová omítka
- 3 – vrstva cementového šuku
- 4 – vrstva vápenného šuku s fragmenty žluté klišové barvy na povrchu

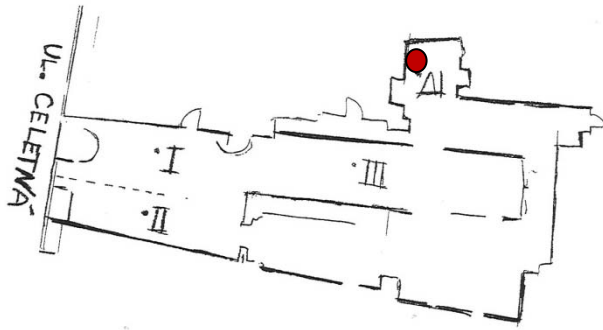
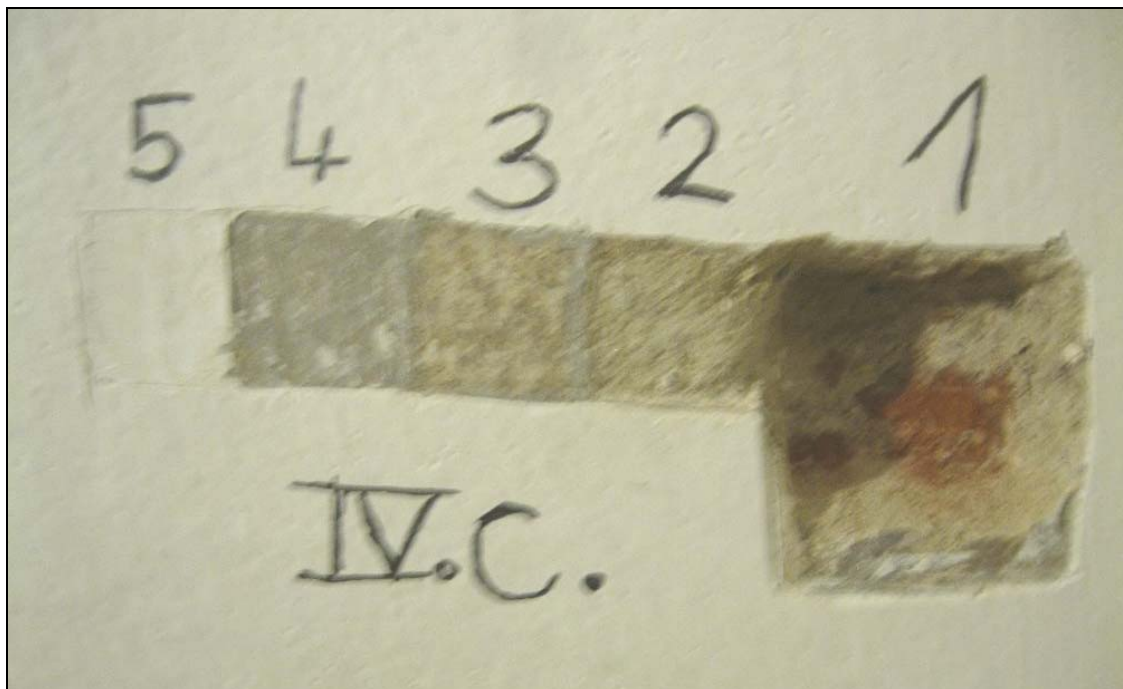
Sonda IV. C – na klenbě

- 1 – cihlové zdivo
- 2 – vápenná jádrová omítka
- 3 – hladký, původní kletovaný povrch jádrové omítky, světle šedé barvy
- 4 – vápenný nátěr tmavě šedé barvy
- 5 - současný bílý, klišový nátěr

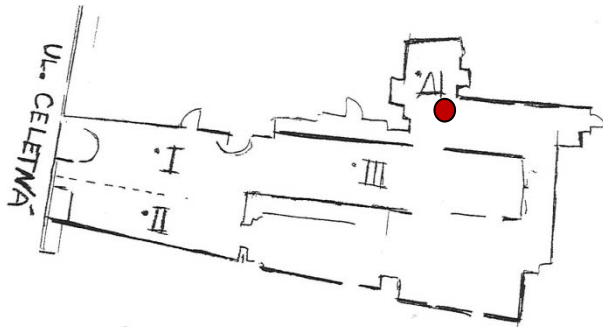
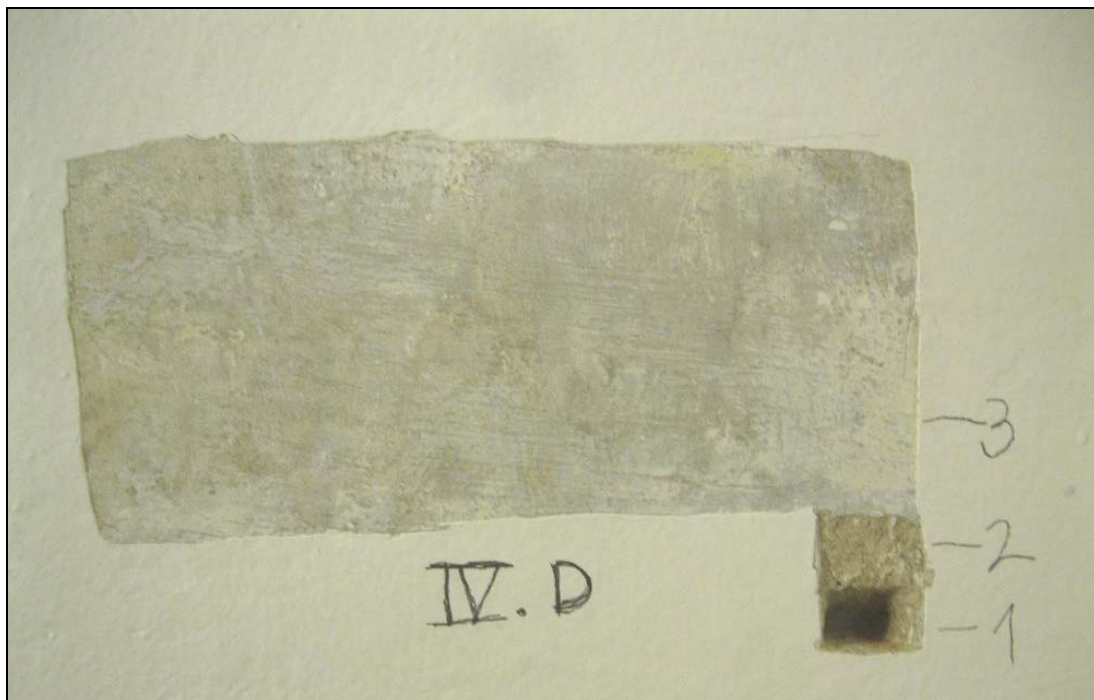
Sonda IV. D – na klenbě

- 1 – cihlové zdivo
- 2 – vápenná jádrová omítka
- 3 – hladký, původní kletovaný povrch jádrové omítky, světle šedé barvy

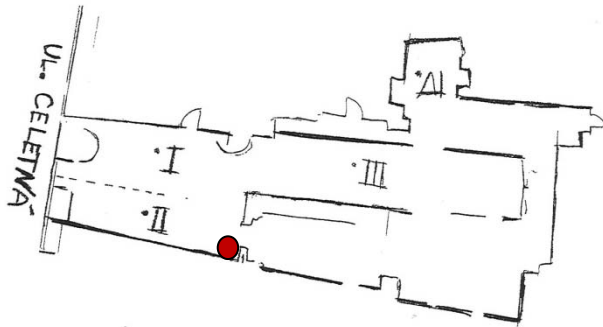
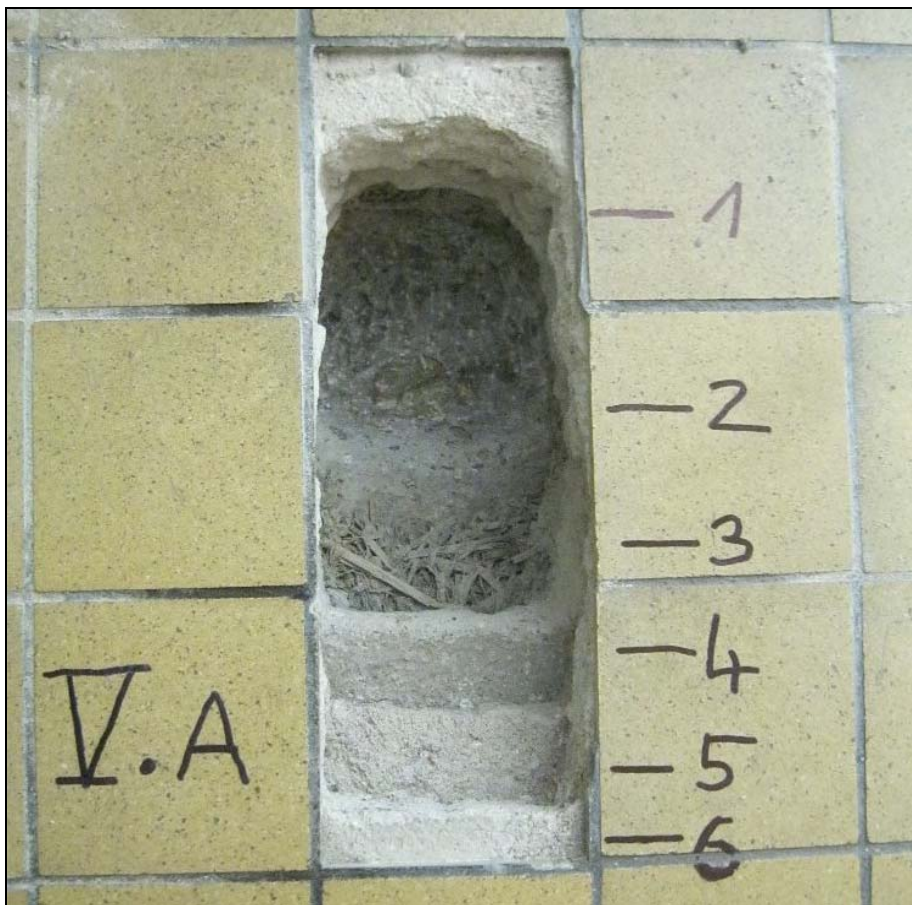
Sonda V. A – v podlaze

- 1 – beton s křemennými valouny o průměru 5 – 7 mm
- 2 – potěrový beton – mocnost 3 cm
- 3 – heraklitová deska o síle 3 cm
- 4 – vrstva potěrového betonu – mocnost 3 cm
- 5 – vrstva betonu – mocnost 2,5 cm
- 6 - vrstva betonu – mocnost 4 cm – s dlaždičkami zřejmě klepanými do tohoto betonu, protože zde chybí lepicí cement, případně stavební lepidlo

Dvě sondy v podlaze neprokázaly přítomnost původních dlažeb.

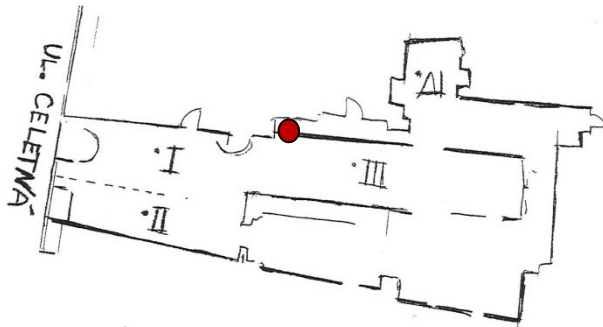
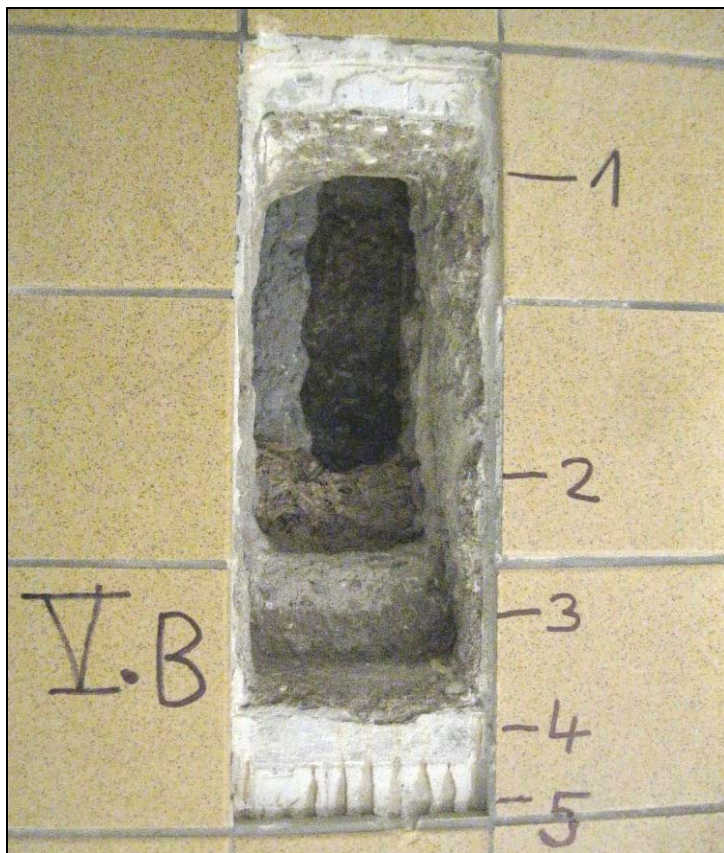
Sonda V. B – v podlaze

- 1 – hrubý beton s křemennými valouny jako plnivem. Uvnitř vložené dřevo a vlevo je kovová trubka.
- 2 – heraklitová deska o síle 3 cm
- 3 – vrstva betonu – mocnost 4 cm
- 4 – vrstva betonu s hlazeným povrchem – mocnost 5 cm
- 5 – lepicí vrstva na dlaždice ze stavebního lepidla s charakteristickým povrchem „po hřebenu“
