ČÍSLO ZPRÁVY: 01

## **ZÁVĚREČNÁ ZPRÁVA STAVEBNĚ-TECHNICKÝ A AZBESTOVÝ PRŮZKUM**

**Objekt č. 5  
Weilova 1450  
102 00 Praha 15**

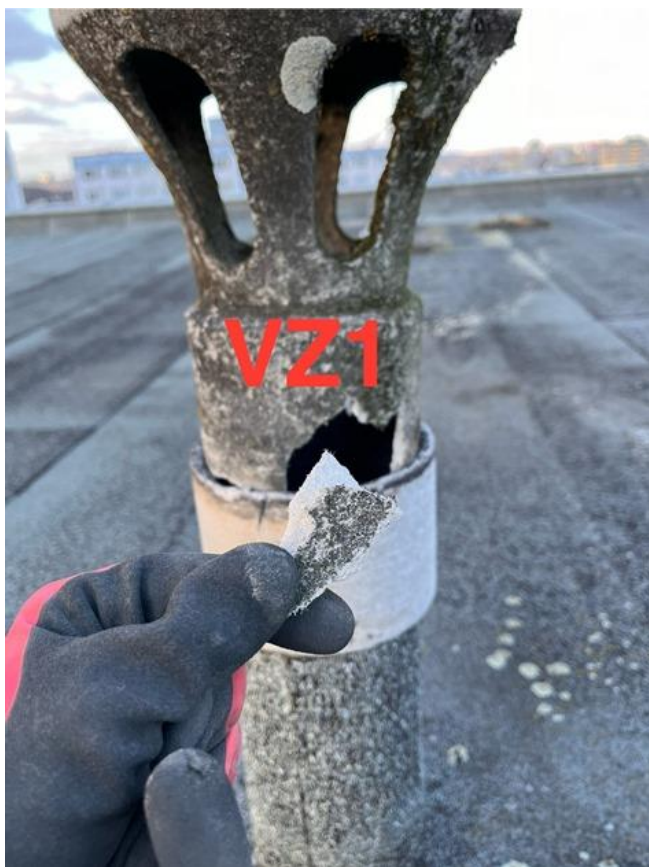
Foto 001 – odběr vzorku VZ1, odvětrání kanalizace na střeše – **POTVRZEN AZBEST**

**VZ1**-odvětrání kanalizace – **POTVRZENA PŘÍTOMNOST AZBESTU**

Je potřeba mít na paměti, že průzkum nemohl zohlednit veškeré skryté konstrukce. Při provádění jakékoliv práce, kdy bude do konstrukcí zasahováno, je nutné v případě nalezení podezřelých materiálů, které tato zpráva nezmiňuje, tento průzkum doplnit, tak aby se potvrdila, respektive vyvrátila přítomnost azbestových materiálů ve stavbě.

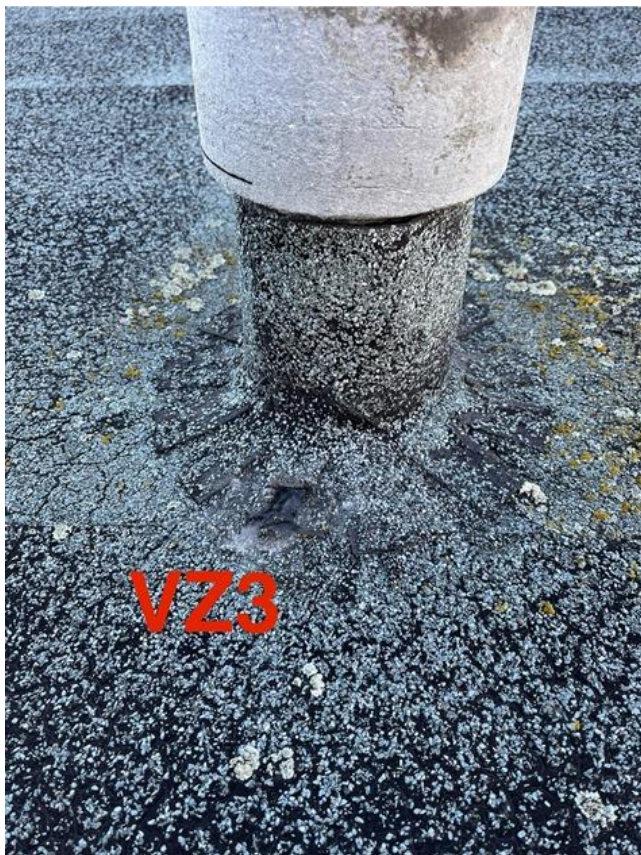
Foto 002 – odběr vzorku VZ3, asfaltová střešní krytina objektu – **AZBEST NEPOTVRZEN**

**VZ3**-asfaltová krytina objektu – **NEPOTVRZENA PŘÍTOMNOST AZBESTU**

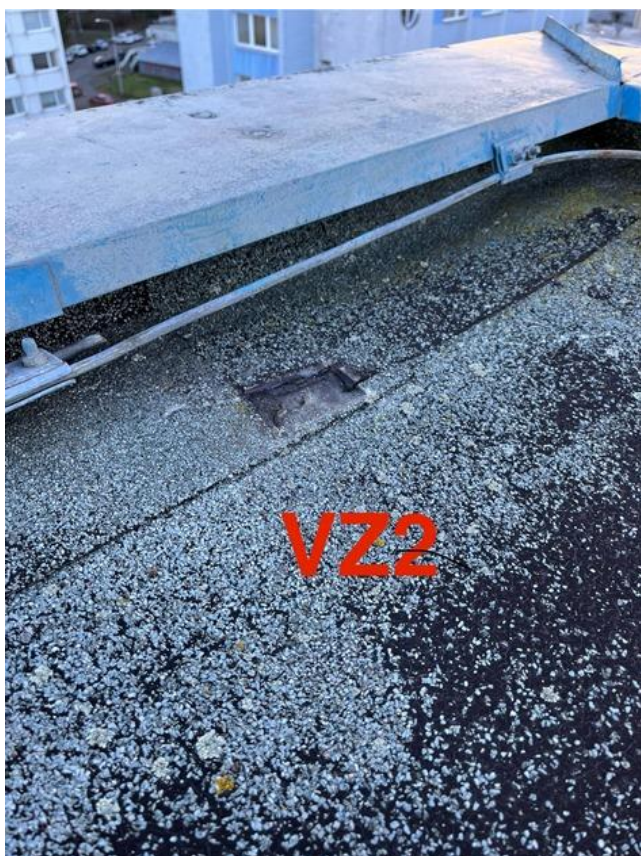
**Foto 003 – odběr vzorku VZ2, asfaltová krytina strojovny – **AZBEST NEPOTVRZEN******Skladba střechy strojovny výtahu**

**VZ2**-asfaltová krytina strojovny – **NEPOTVRZENA PŘÍTOMNOST AZBESTU**

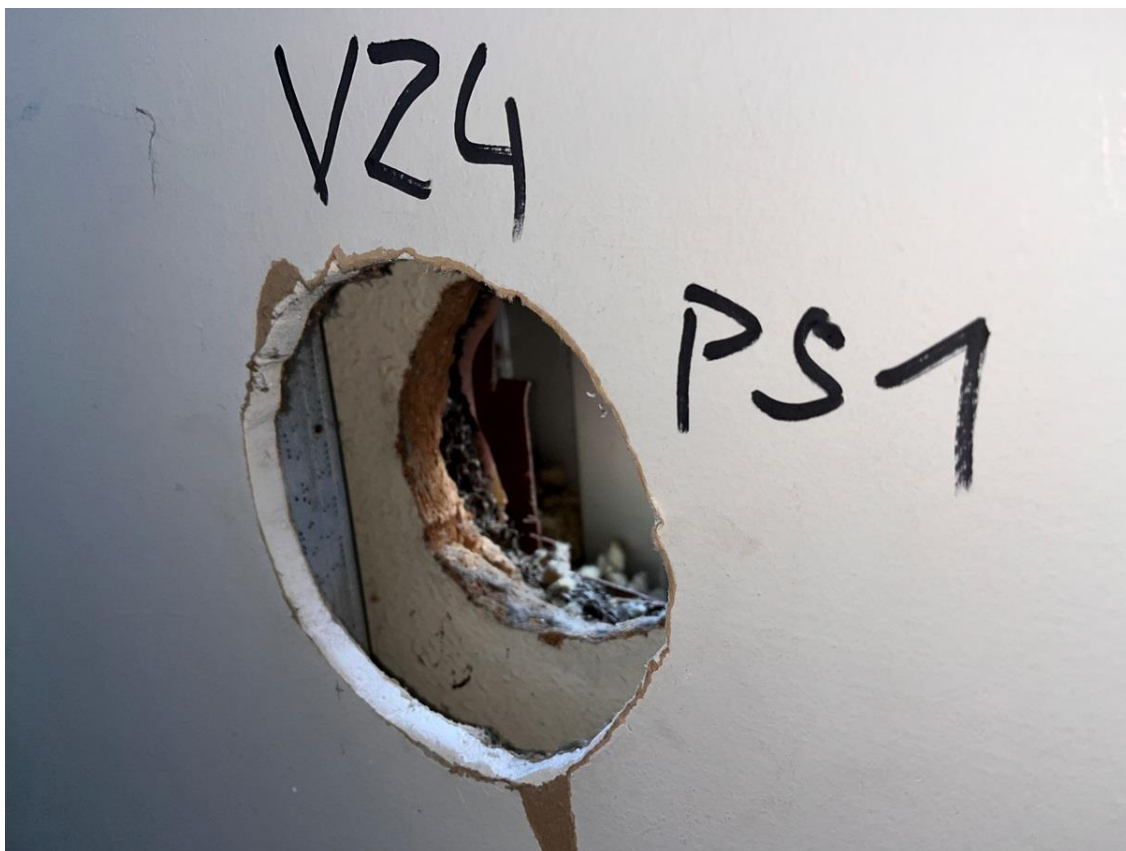
Foto 008 – odběr vzorku VZ4, izolace LOP – **AZBEST NEPOTVRZEN**

**VZ4**-izolace LOP – **NEPOTVRZENA PŘÍTOMNOST AZBESTU**

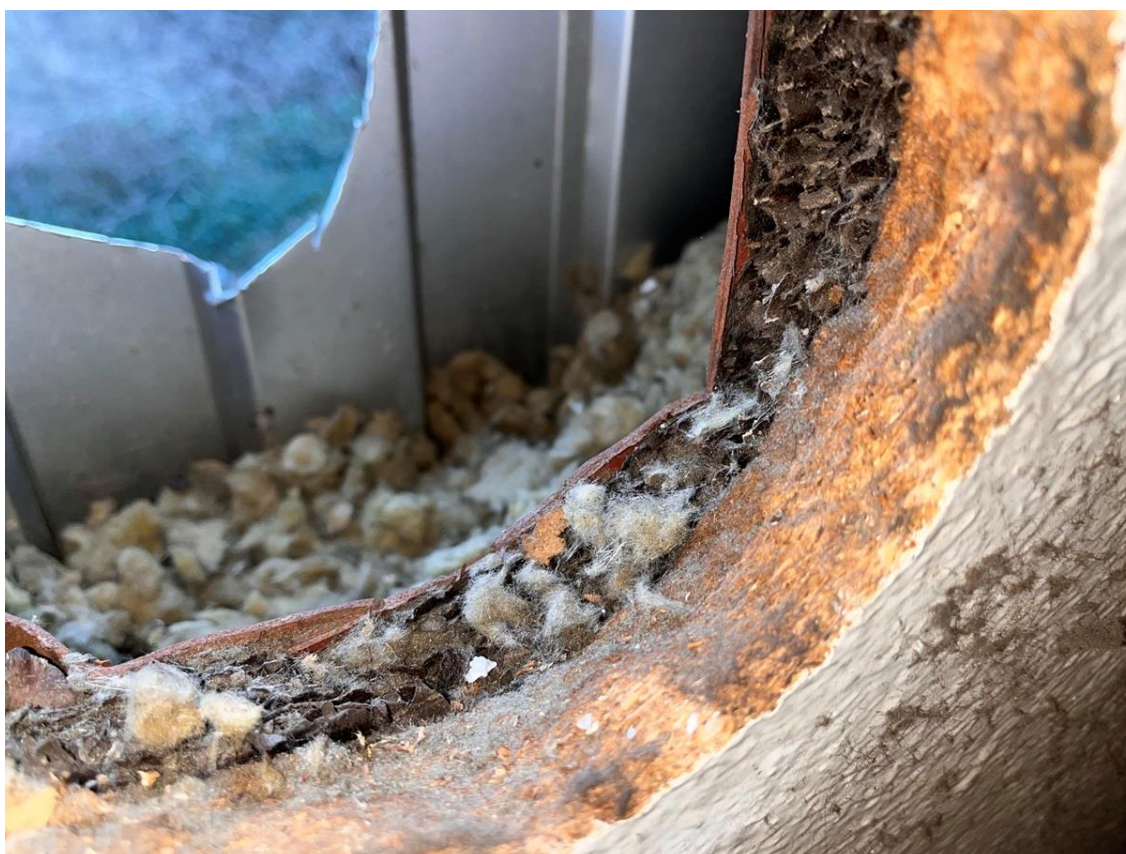
Foto 004 – odběr vzorku VZ4, izolace LOP – **AZBEST NEPOTVRZEN**

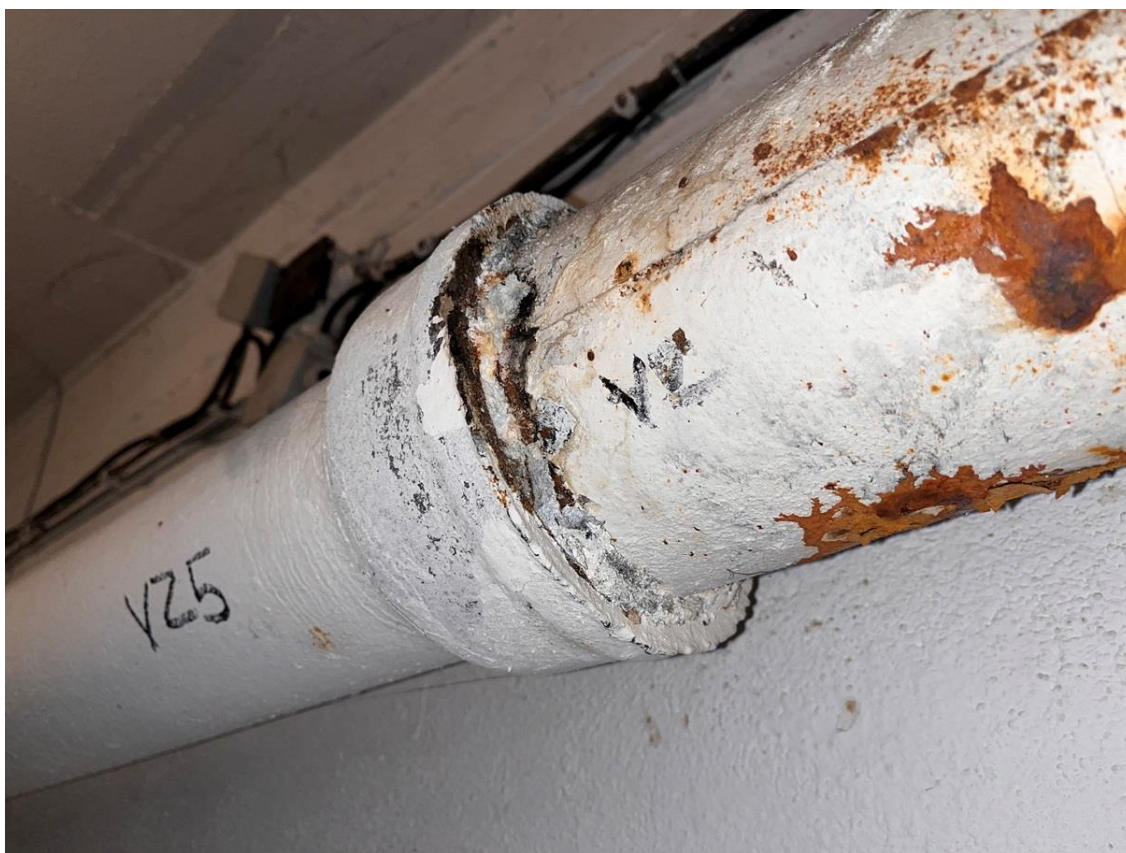
**Foto 009 – odběr vzorku VZ5, těsnění kanalizačního potrubí v 1.PP – **AZBEST NEPOTVRZEN****

**VZ5**-těsnění kanalizačního potrubí v 1.PP – **NEPOTVRZENA PŘÍTOMNOST AZBESTU**

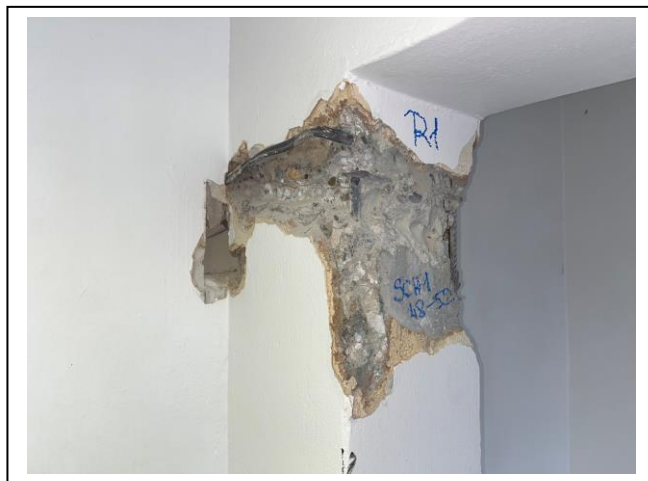
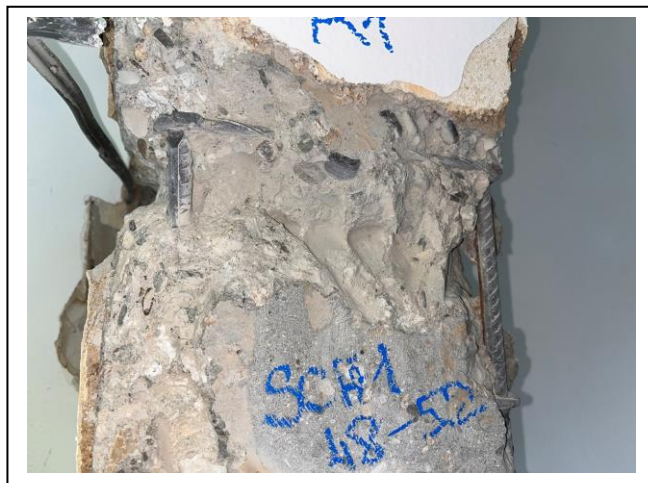
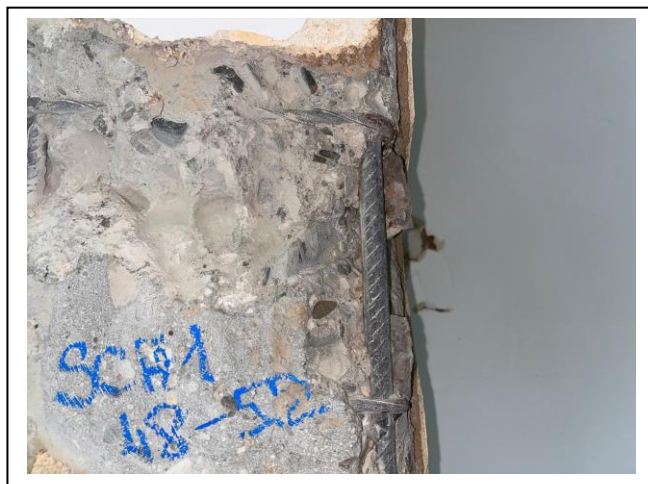
**Foto 010 – R1 – vnitřní sloup v 9.NP**

**Foto 011 – R1 – vnitřní sloup v 9.NP**

**Foto 013 – R1 – vnitřní sloup v 9.NP**

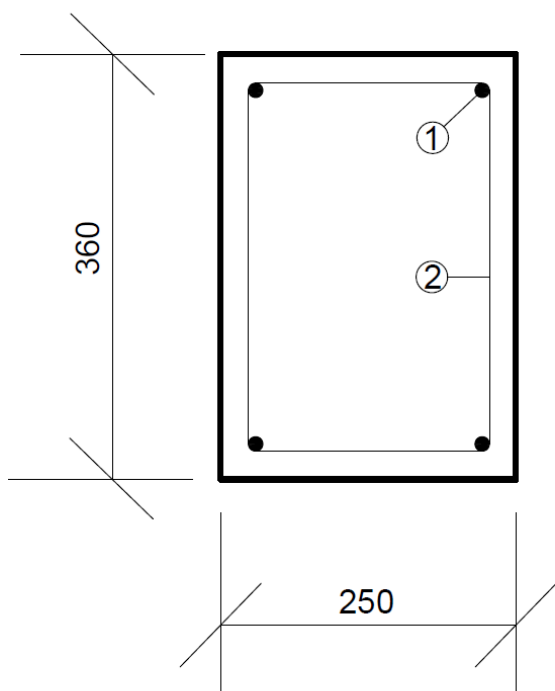
SONDÁŽNÍ RÝHA R1  
VNITŘNÍ SLOUP 9.NP

- ① 4x ŽEBROVANÁ TYP V Ø 12 mm
- ② TŘMÍNKY HLADKÉ OBTOČENÉ  
TYP T Ø 8 mm á 150-190 mm

KRYTÍ 30-40 mm

POVRCHOVÁ KOROZE VÝZTUŽE

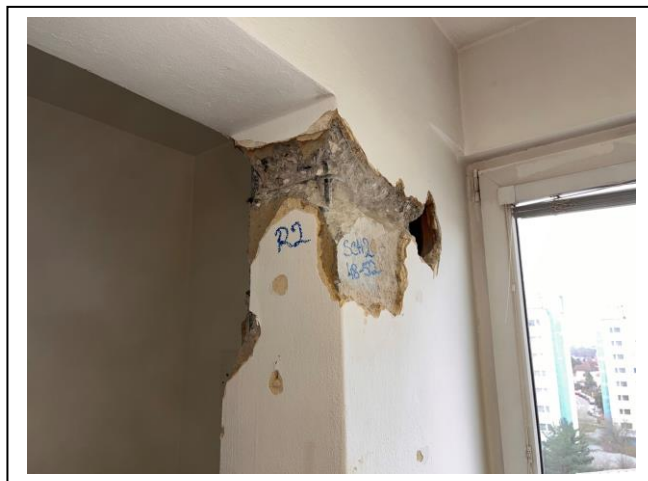
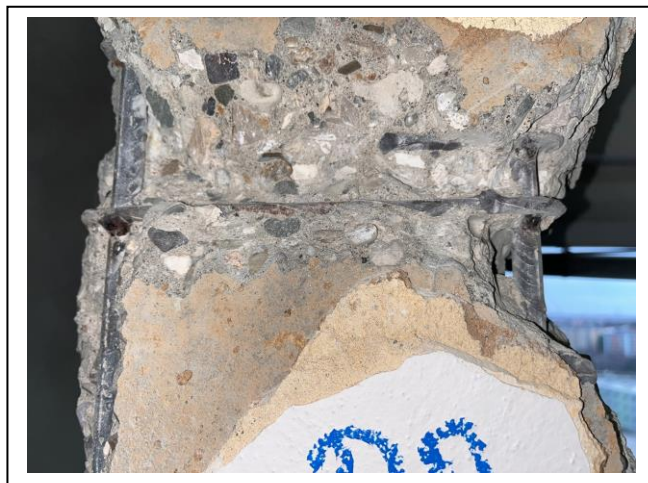
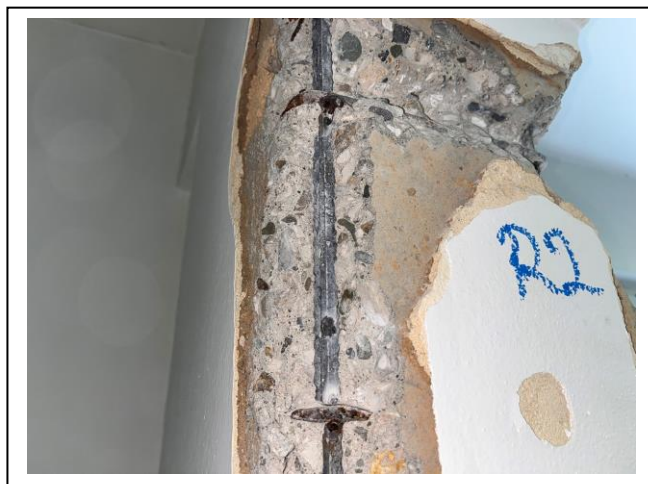
**Foto 019 – R2 – krajní sloup v 9.NP**

**Foto 020 – R2 – krajní sloup v 9.NP**

**Foto 021 – R2 – krajní sloup v 9.NP**

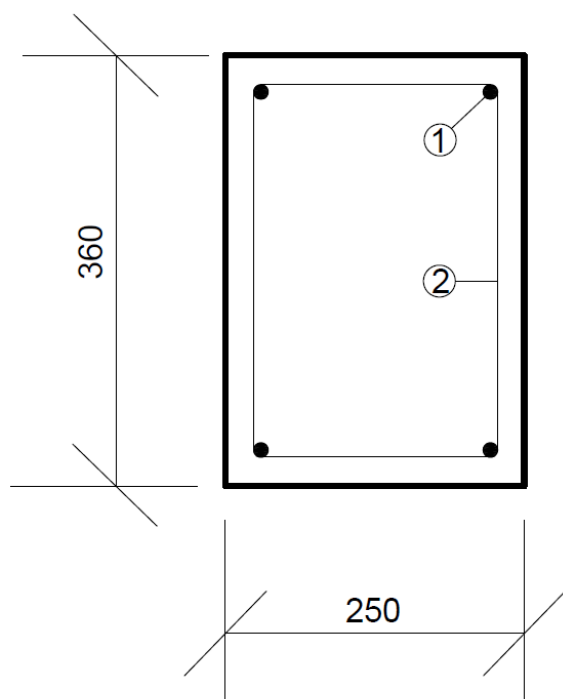
**SONDÁŽNÍ RÝHA R2  
KRAJNÍ SLOUP 9.NP**

- ① 4x ŽEBROVANÁ TYP V Ø 12 mm
- ② TŘMÍNKY HLADKÉ OBTOČENÉ  
TYP T Ø 8 mm á 150-190 mm

KRYTÍ 30-40 mm  
POVRCHOVÁ KOROZE VÝZTUŽE

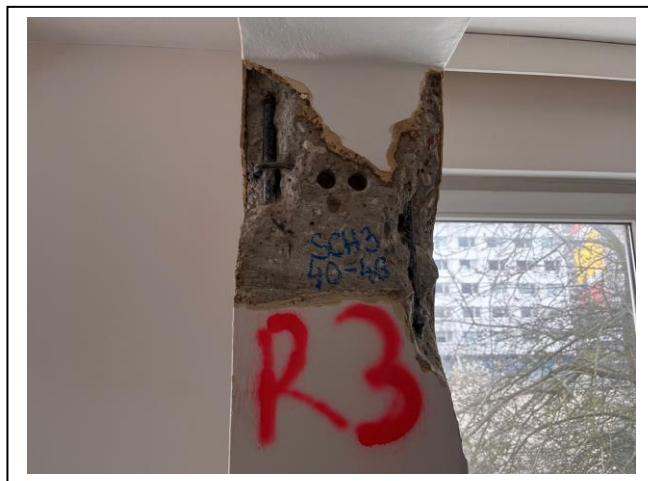
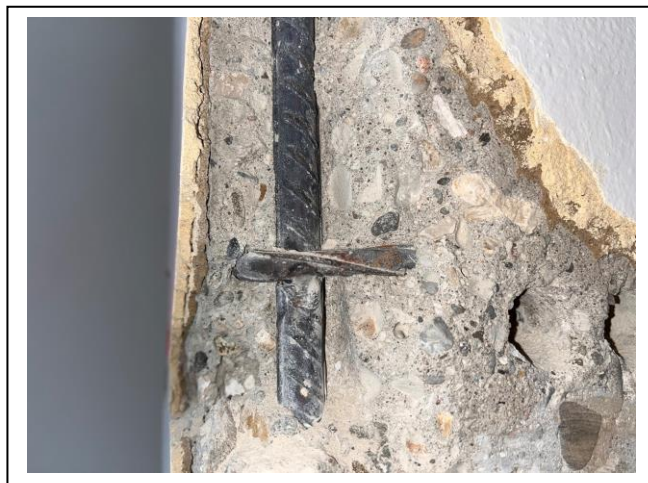
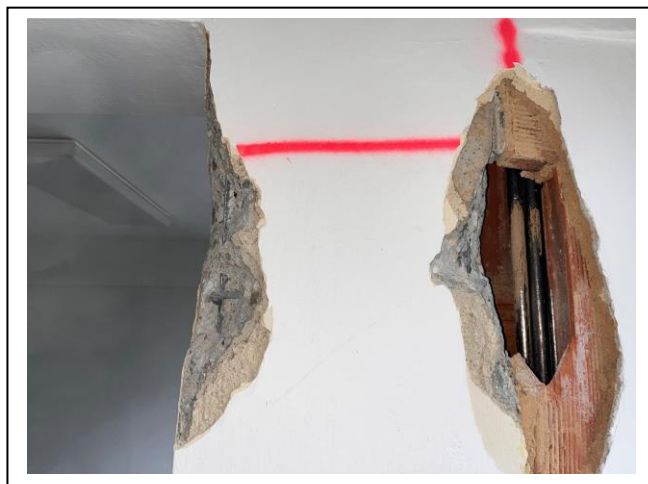
**Foto 025 – R3 – krajní sloup ve 3.NP**

**Foto 030 – R3 – krajní sloup ve 3.NP**

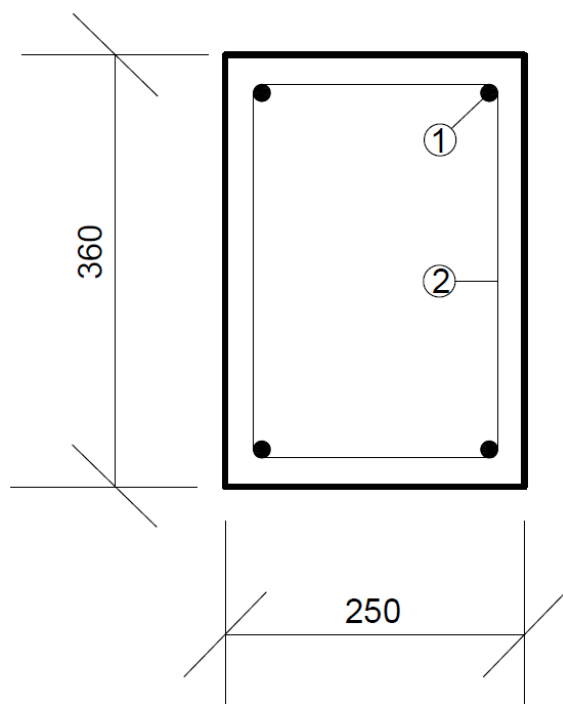
SONDÁŽNÍ RÝHA R3  
KRAJNÍ SLOUP 3.NP

- ① 4x ŽEBROVANÁ TYP V Ø 14 mm
- ② TŘMÍNKY HLADKÉ OBTOČENÉ  
TYP T Ø 8 mm á 190 mm

KRYTÍ 20-40 mm  
POVRCHOVÁ KOROZE VÝZTUŽE

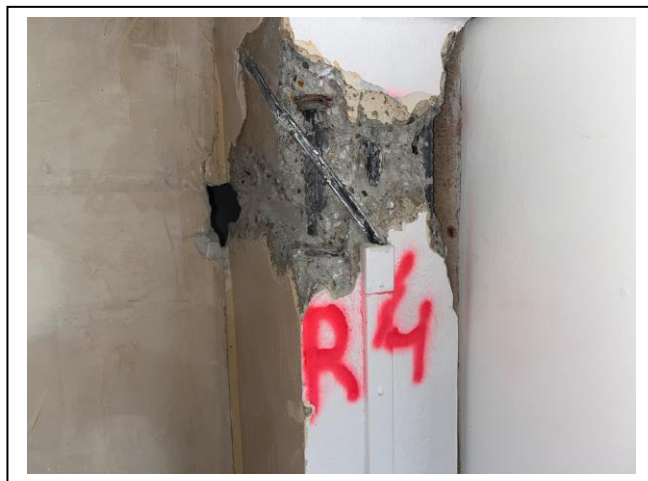
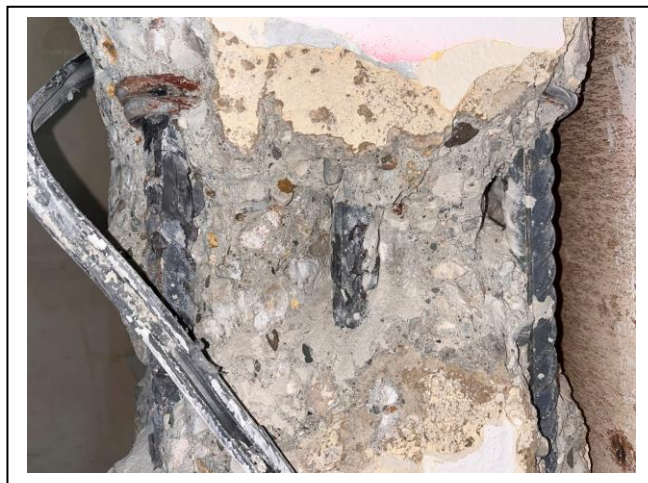
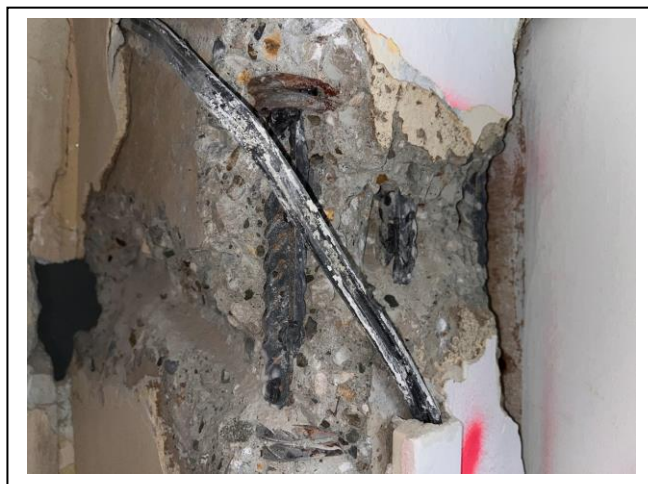
**Foto 041 – R4 – vnitřní sloup ve 3.NP**

**Foto 042 – R4 – vnitřní sloup ve 3.NP**

**Foto 045 – R4 – vnitřní sloup ve 3.NP**

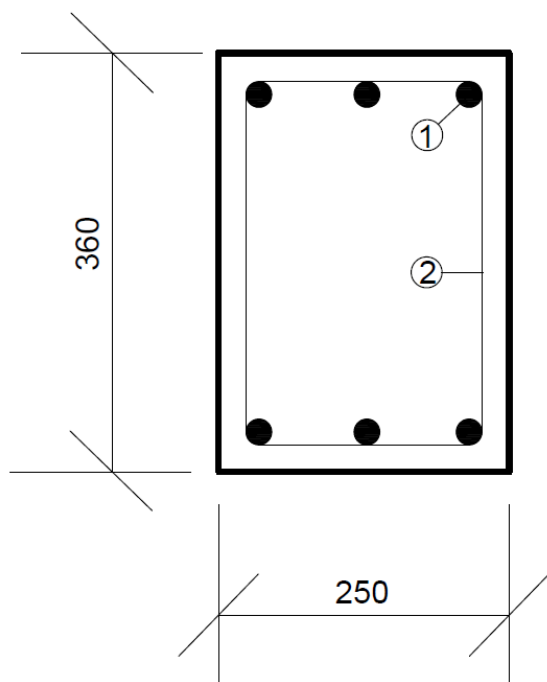
**SONDÁŽNÍ RÝHA R4  
VNITŘNÍ SLOUP 3.NP**

- ① 6x ŽEBROVANÁ TYP V Ø 22 mm
- ② TŘMÍNKY HLADKÉ OBTOČENÉ  
TYP T Ø 8 mm á 190 mm

KRYTÍ 30-40 mm

POVRCHOVÁ KOROZE VÝZTUŽE

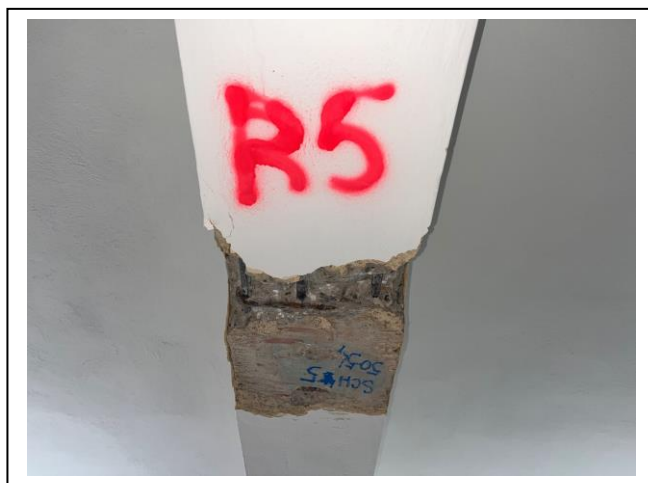
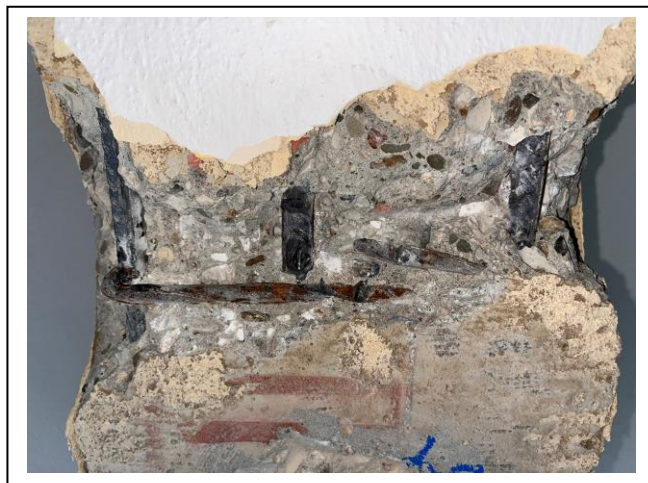
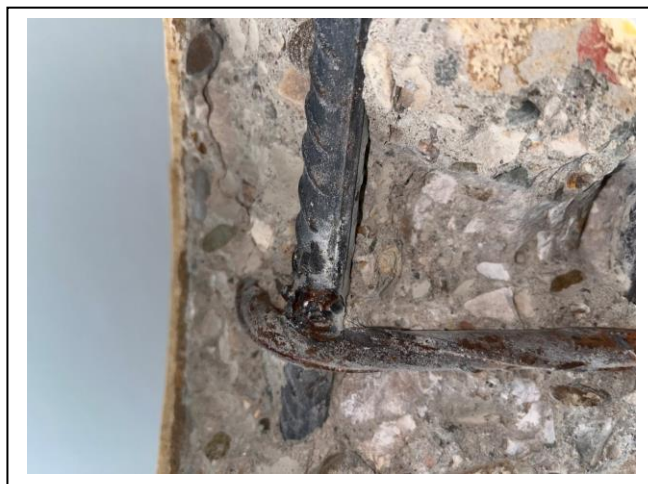
**Foto 032 – R5 – průvlak ve 3.NP**  
**spodní výztuž uprostřed rozpětí**

**Foto 033 – R5 – průvlak ve 3.NP**  
**spodní výztuž uprostřed rozpětí**

**Foto 034 – R5 – průvlak ve 3.NP**  
**spodní výztuž uprostřed rozpětí**

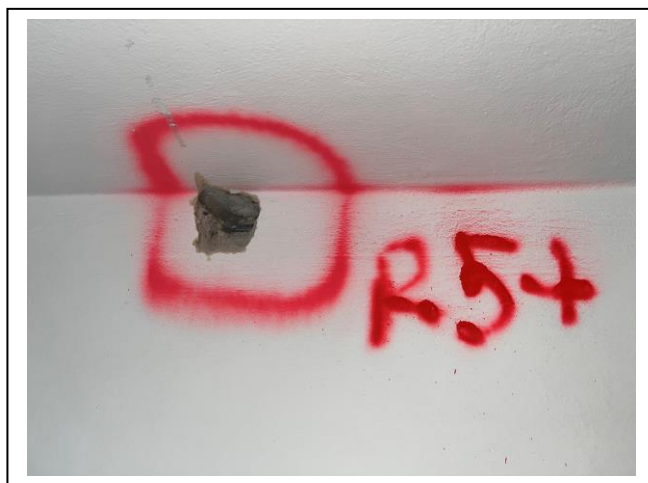
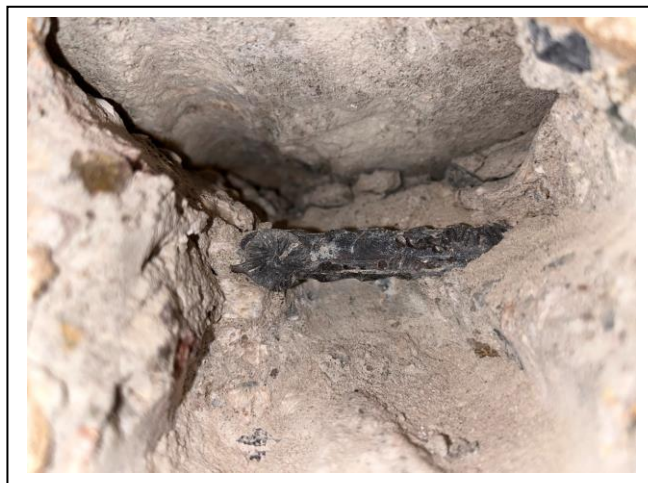
**Foto 037 – R5+ průvlak ve 3.NP**  
**horní výztuž u krajní podpory**

**Foto 038 – R5+ průvlak ve 3.NP**  
**horní výztuž u krajní podpory**

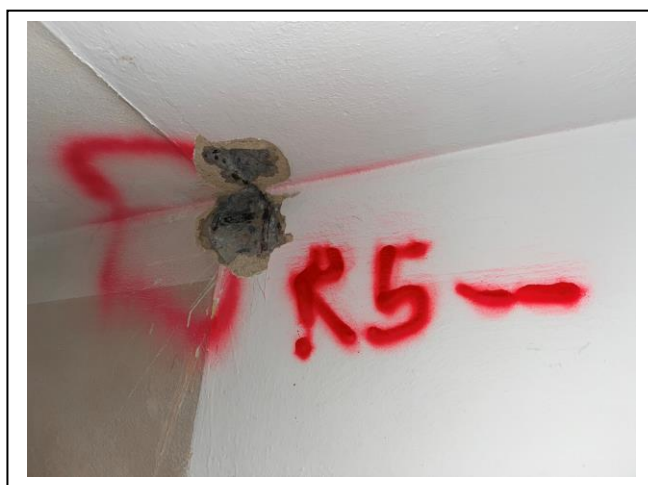
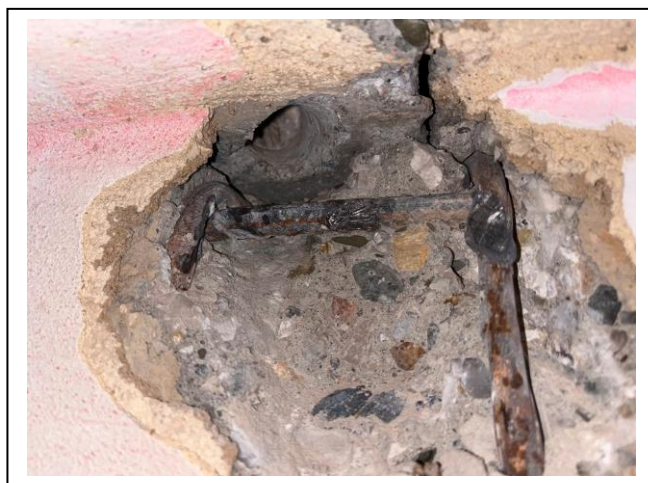
**Foto 039 – R5- průvlak ve 3.NP**  
**horní výztuž u vnitřní podpory**

**Foto 040 – R5- průvlak ve 3.NP**  
**horní výztuž u vnitřní podpory**

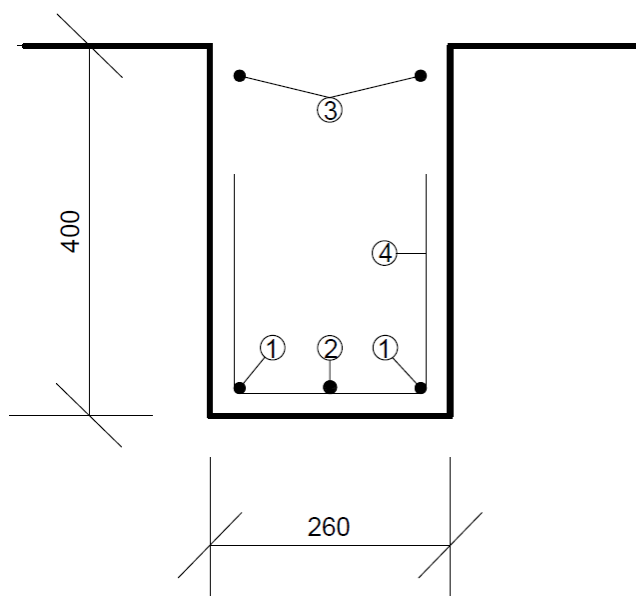
**SONDÁŽNÍ RÝHA R5 (R5-, R5+)**  
**PRŮVLAK 3.NP**

- ① ŽEBROVANÁ TYP V Ø 12 mm
- ② ŽEBROVANÁ TYP V Ø 14 mm
- ③ ŽEBROVANÁ TYP V Ø 12 mm - HORNÍ VÝZTUŽ U PODPORY
- ④ TŘMÍNKKY HLADKÉ OBTOČENÉ TYP T Ø 10 mm á 200 mm

KRYTÍ 30-40 mm  
POVRCHOVÁ KOROZE VÝZTUŽE

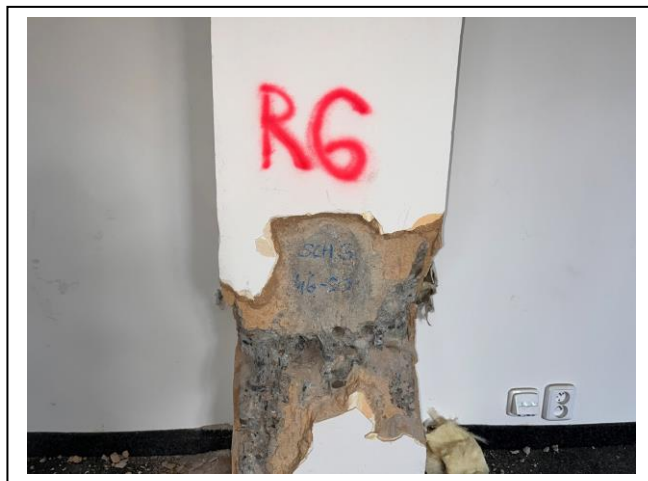
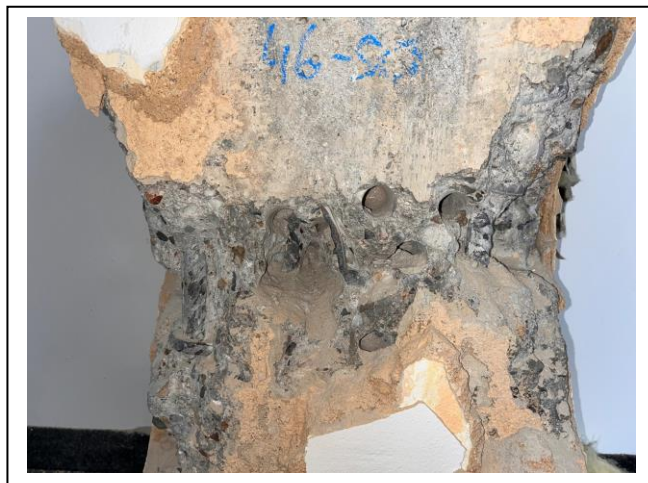
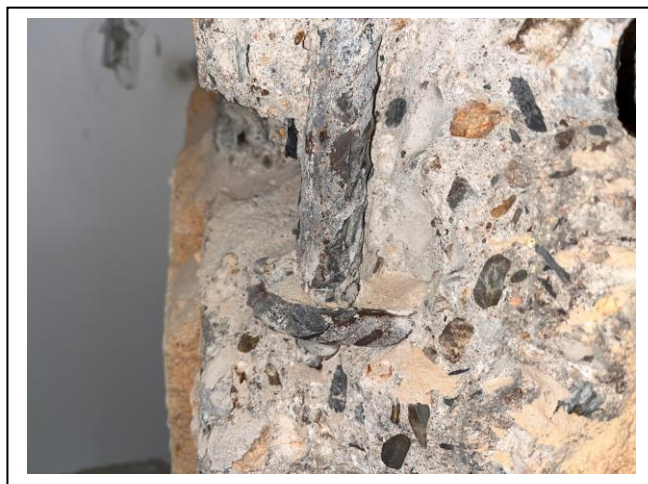
**Foto 058 – R6 – vnitřní sloup v 1.PP**

**Foto 059 – R6 – vnitřní sloup v 1.PP**

**Foto 060 – R6 – vnitřní sloup v 1.PP**

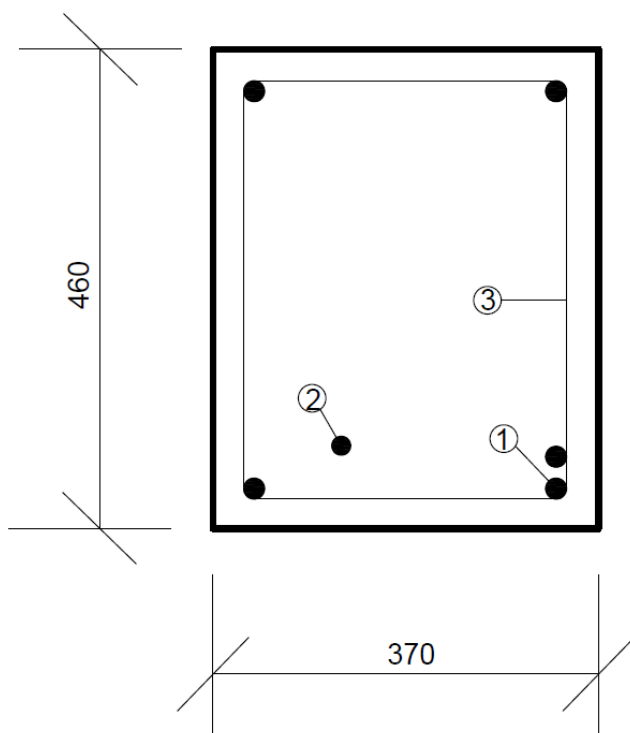
**SONDÁŽNÍ RÝHA R6  
VNITŘNÍ SLOUP 1.PP**

- ① 5x ŽEBROVANÁ TYP V Ø 20 mm
- ② 1x ŽEBROVANÁ TYP V Ø 18 mm
- ③ TŘMÍNKY ŽEBROVANÉ TYP V Ø 10 mm á 150 mm

KRYTÍ 40-60 mm  
POVRCHOVÁ KOROZE VÝZTUŽE

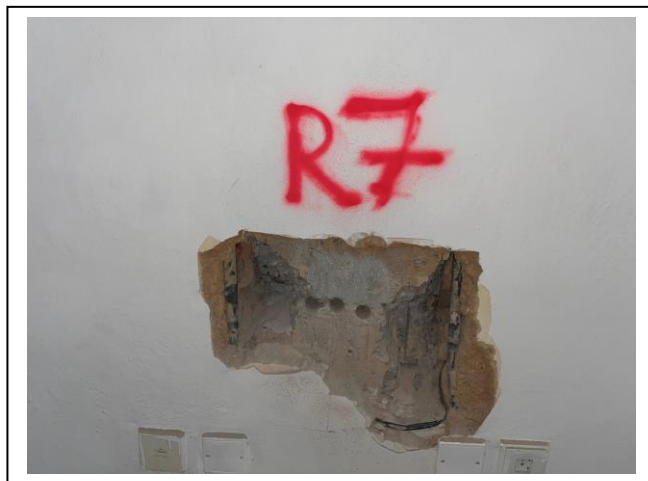
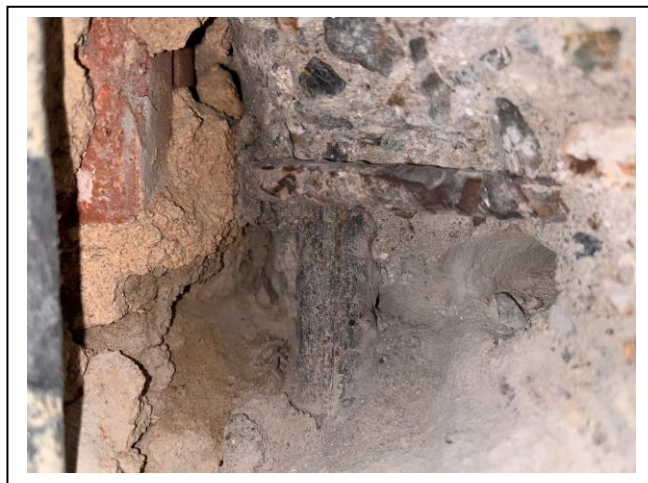
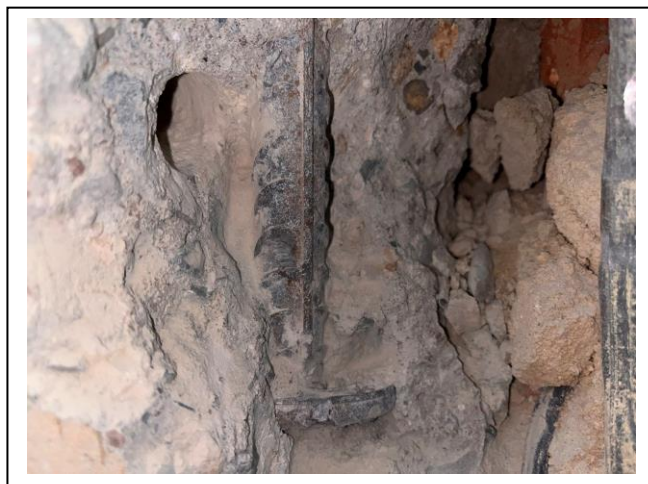
**Foto 053 – R7 – krajní sloup v 1.PP**

**Foto 054 – R7 – krajní sloup v 1.PP**

**Foto 055 – R7 – krajní sloup v 1.PP**
