2.PP - návrh sanace

1.PP - návrh sanace

GENERÁLNÍ PROJEKTANT	ISONOE INVEST a.s. HOLUŠICKÁ 2221/3 148 00 PRAHA 4 CHODOV IČO: 28972589
INVESTOR	Univerzita Karlova Matematicko-fyzikální fakulta Ovocný trh 560/5 116 36 Praha 1 IČO: 00216208
PROJEKTANT ODDÍLU	ISONOE INVEST a.s. HOLUŠICKÁ 2221/3 148 00 PRAHA 4 CHODOV IČO: 28972589
AKCE	Menza pro studenty a zaměstnance v budově MFF UK – Malostranské náměstí
MÍSTO STAVBY	MALÁ STRANA [727091]; 2
ČÍSLO ZAKÁZKY	R227
DATUM	04/2024
ZODPOVĚDNÝ PROJEKTANT	JAN TOMAN (0300711)
OTISK AUTORIZAČNÍHO RAŽITKA, PODPIS	
VYPRACOVAL, KRESLIL	Tomáš Saidl
STUPEŇ DOKUMENTACE	DVZ
REVIZE	000
ODDÍL DOKUMENTACE	D.1.1. ARCHITEKTONICKO STAVEBNÍ ŘEŠENÍ
NÁZEV PŘÍLOHY	SANACE VLHKOSTI
ČÍSLO PŘÍLOHY	3
FORMÁT	4 A4
MĚŘÍTKO	1:100

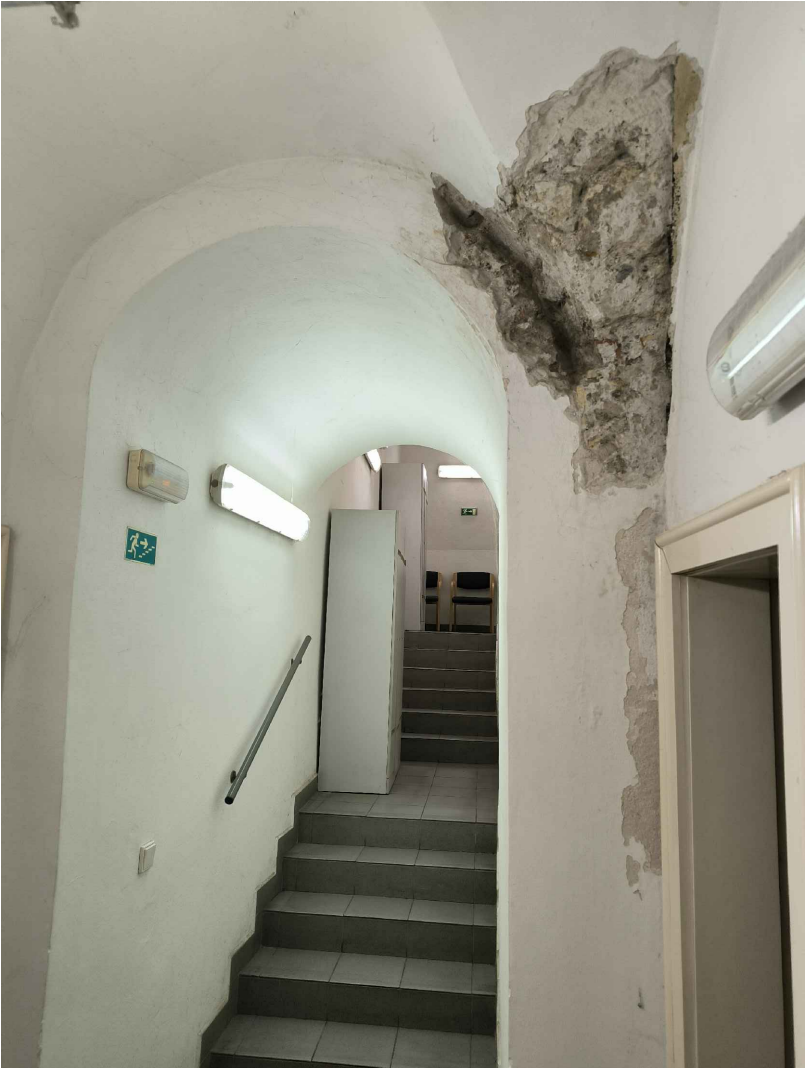
poz.-2.2

Stávající stav:
Sonda z předchozích stavebních úprav. Stav bez zjevného zatečení.
Popis sanace:
Proškrabat spáry zdiva do hl. cca 2 cm, v žádném případě nepoužívat tlakové technologie (pískování, vysokotlaké čištění apod.). Líc zdiva očistit ručně kartáčem. Spáry doplnit čistou vápennou omítkou, jako plnivo použít říční písek. Stěnu následně omítnout vnitřní hladkou vápennou omítkou štukovou.
Celková plocha 2 m2.

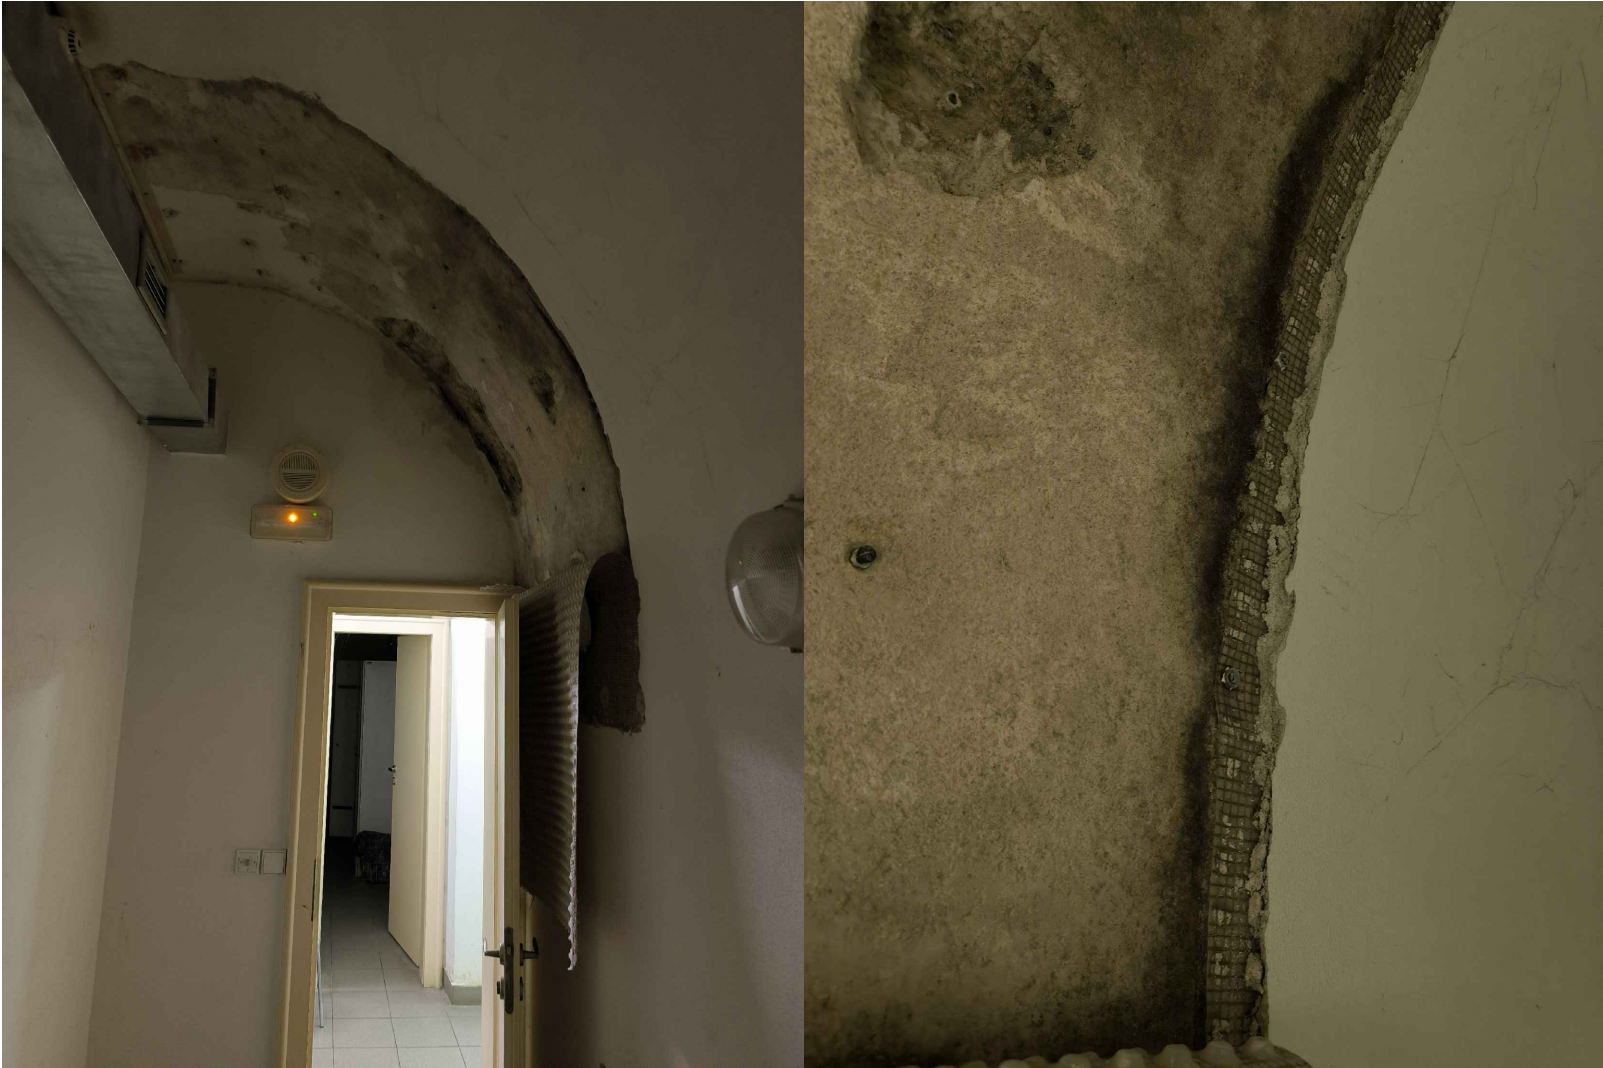
poz.-2.3

Stávající stav:
Předchozí izolační opatření - pouze maska pro odstranění stop po vlhkost, která plnila pouze funkci akumulační a zádržnbou. V části plochy odtrženo, identifikována jako rabicová předstěna na nopové fólii. Stávající stav bez zjevného zatečení, suché, sanitr.
Popis sanace:
Proškrabat spáry zdiva do hl. cca 2 cm, v žádném případě nepoužívat tlakové technologie (pískování, vysokotlaké čištění apod.). Líc zdiva očistit ručně kartáčem. Spáry doplnit čistou vápennou omítkou, jako plnivo použít říční písek. Stěnu následně omítnout vnitřní hladkou vápennou omítkou štukovou.
Celková plocha 20 m2.

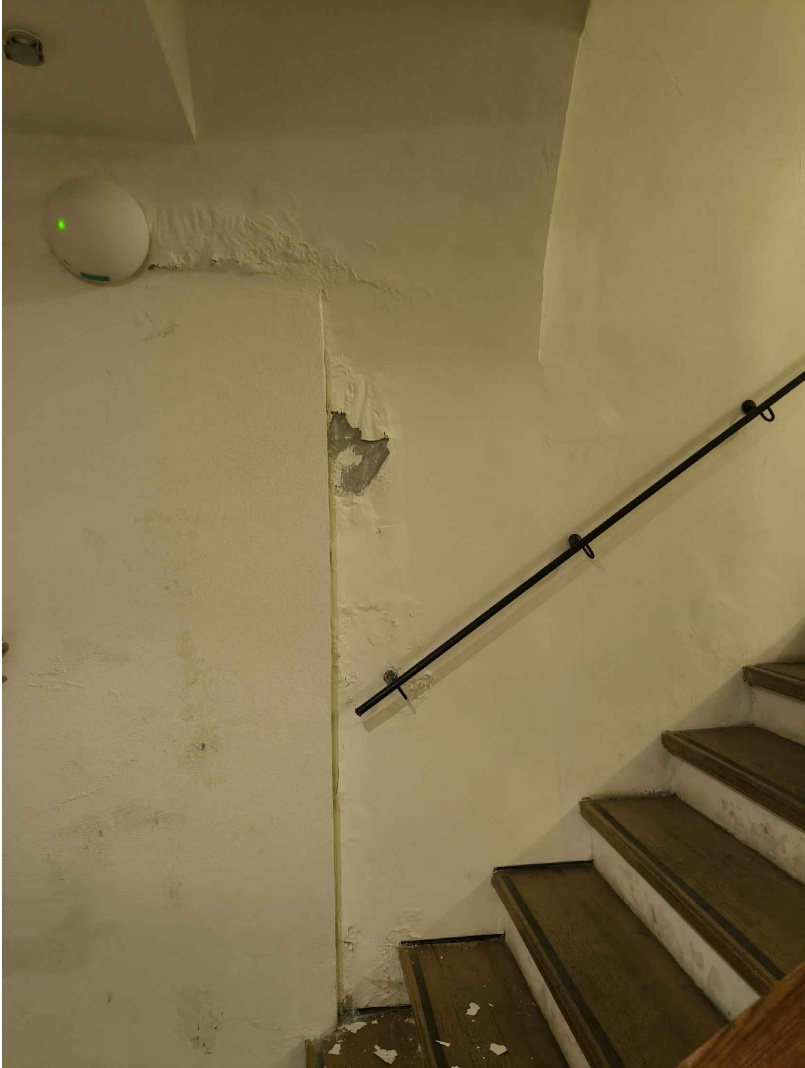
poz.-1.1

Stávající stav:
Stěna je poškozena opakovaným zatečením z rubu klenby. Zatečení je způsobeno nahromaděním povrchové srážkové vody za rubem stěny a klenby a jejím prosakováním přes konstrukci suterénní stěny. Zatékání je periodicky střídáno, v minulosti bylo provedeno násobné ošetření stěny sanační omítkou a izolačními deskami. Tato opatření jsou nyní nefunkční a budou odstraněna.
Popis sanace:
Odstranit izolační desku, odstranit novodobé omítky až na povrch smíšeného zdiva. Proškrabat spáry zdiva do hl. cca 2 cm, v žádném případě nepoužívat tlakové technologie (pískování, vysokotlaké čištění apod.). Líc zdiva očistit ručně kartáčem. Spáry doplnit čistou vápennou omítkou, jako plnivo použít říční písek. Povrch stěny lze zafixovat penetrací určenou pro restaurování historických kamenných konstrukcí, variantně lze doporučit i tradiční čisté vápenný pačok z hydraulického vápna.
Celková plocha 35 m2.

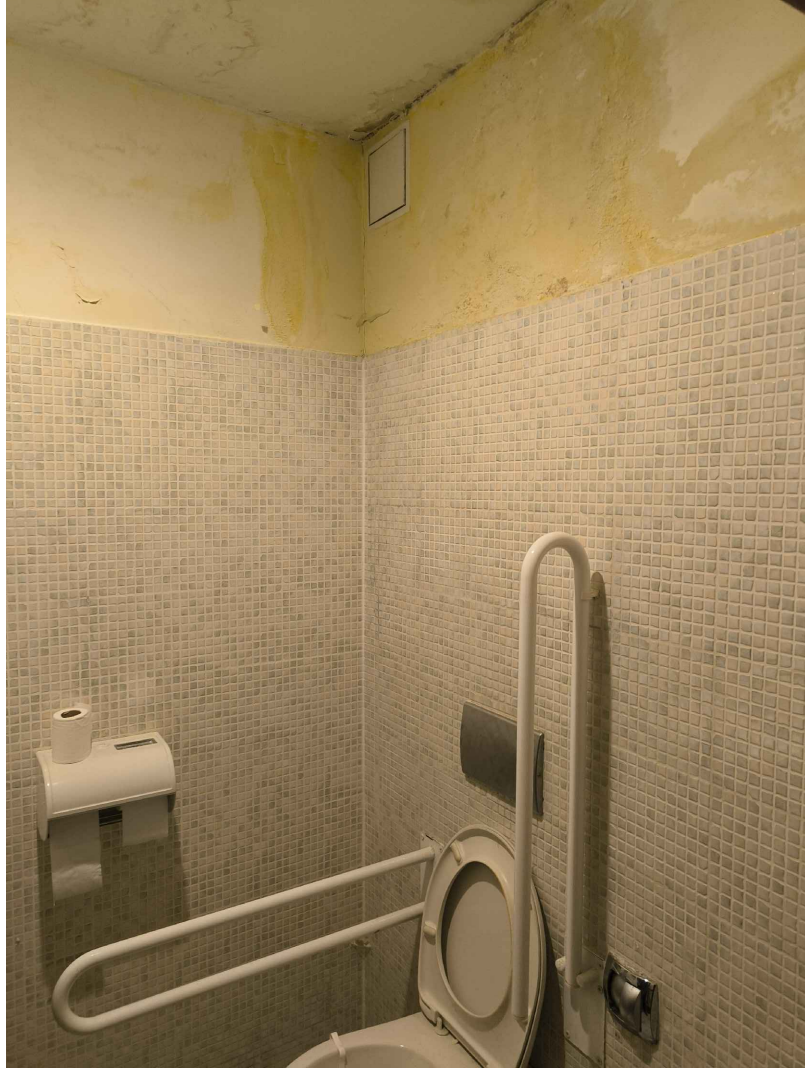
poz.-1.2

Stávající stav:
Stěna a podhled jsou poškozeny jednorázovým zatečením během přívalemých dešťů. Lze předpokládat, že k zatečení došlo po naplnění kanalizačního systému nastupáním ve svistém kanalizačním potrubí a únikem přes hrdhřdlo a čistící kus.
Popis sanace:
Odstranit novodobé omítky až na povrch smíšeného zdiva. Proškrabat spáry zdiva do hl. cca 2 cm, v žádném případě nepoužívat tlakové technologie (pískování, vysokotlaké čištění apod.). Líc zdiva očistit ručně kartáčem. Spáry doplnit čistou vápennou omítkou, jako plnivo použít říční písek. Stěnu následně omítnout vnitřní hladkou vápennou omítkou štukovo.
Celková plocha 5 m2.

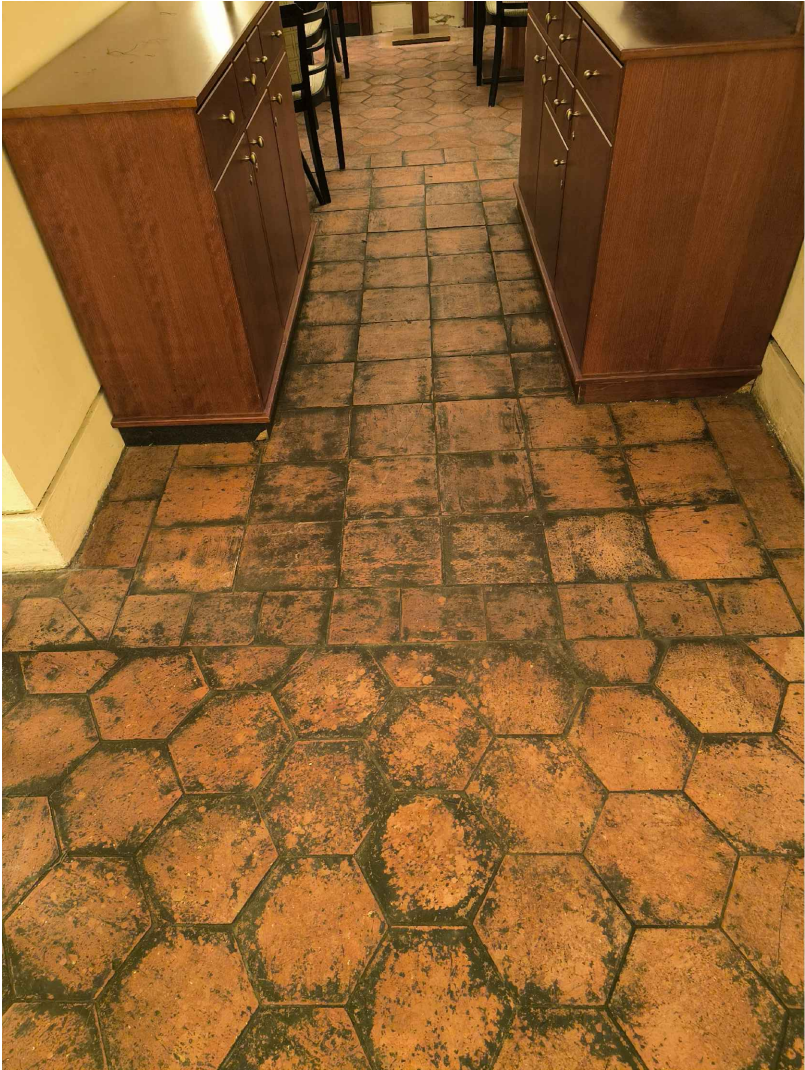
poz.-1.3

Stávající stav:
Historizující skladebná dlažba z ostře pálených keramických dlaždic neglazovaných, poškozeno provozem restaurace, stopy masnoty, prachu, špíny. Spárování funkční, v místech kotvení původního mobiliáře poškozeny jednotlivé dlaždice.
Popis sanace:
Očistit celou plochu dlažby, čištění provádět neinvazivním způsobem, používat bezrozpouštědlové čisticí prostředky, postup čištění odsouhlasit OPP. Doplnit poškozené a chybějící dlaždice z fundusu MFF, ukládat do vyrovaného lože totožného se stávajícím materiálem. Po usazení a očištění zafixovat vhodným prostředkem pro budoucí údržbu
Celková plocha 195 m2.
