ODBORNÝ POSUDEK

ke stávajícímu stavu střešních plášťů obytných budov A1, A2 a A3
"Vysokoškolské koleje Univerzity Karlovy, Na Kotli 1149/9, Hradec Králové"

Praha, 26.3. 2021

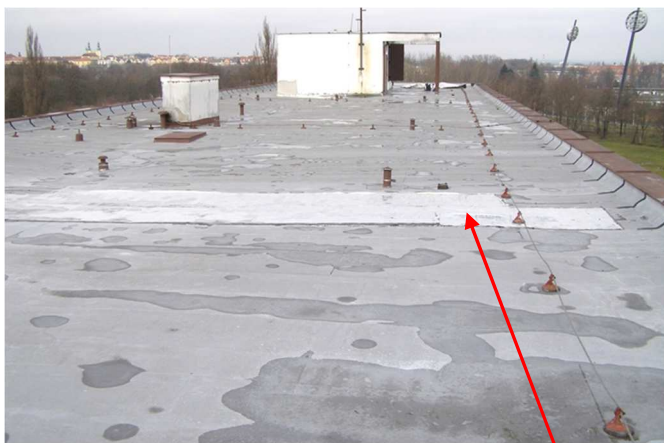
Obr. 2: Pohled na plochou střechu A3, lokální opravy

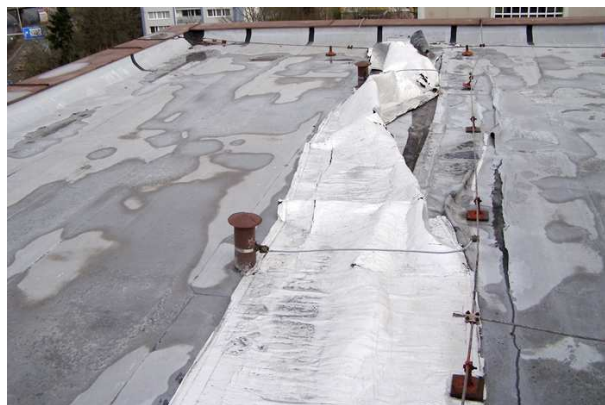
Obr. 3: Severní oblast střechy budovy A3, porucha, odtržený asfaltový pás, trhliny, nefunkční oprava.

U mnoha spojů fólií je možné jak v ploše střech, tak v detailech nalézt netěsná místa. Dále místa, kde je fólie rozlepená ve spojích, a také odtržená od podkladní vrstvy z asfaltových pásů. Lokální opravy starších poruch vrchních vrstev hydroizolací provedené z asfaltových pásů i z různých fólií jsou nefunkční, netěsné a na mnoha místech odtržené od spodních hydroizolačních vrstev, viz. obr. 3, 4, 5, 6, 17 a 20.

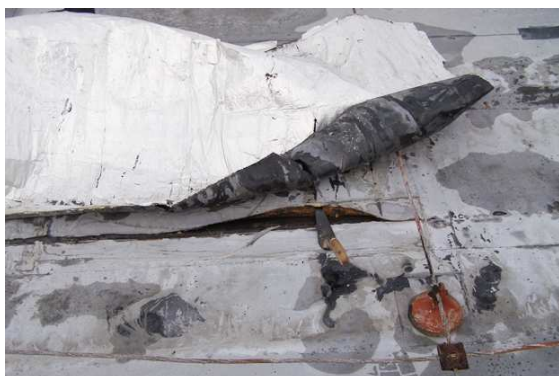
Obr. 4: Střecha A3, porucha spoje vrchní pryžové fólie.

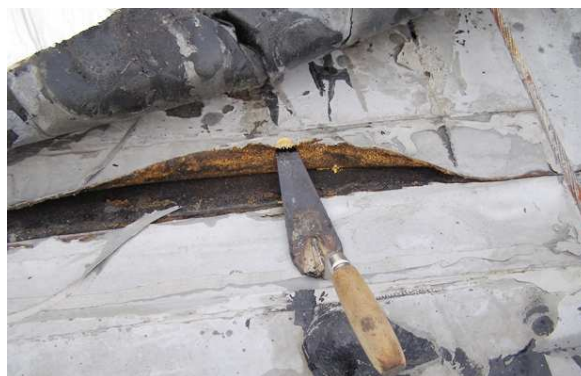
Obr. 5: Podrobnost z obr. 4, porucha přesahu fólie.

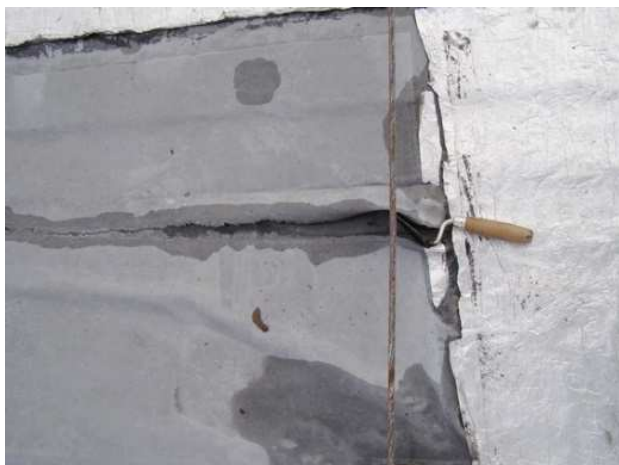
Obr. 6: Porucha dalšího přesahu vrchní fólie.

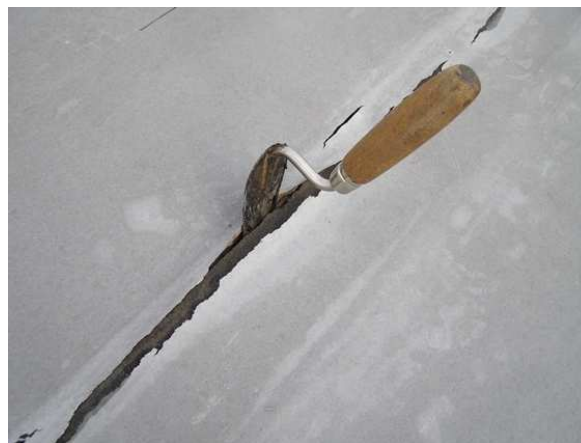
Obr. 7: Trhlina skrz vrchní hydroizolace (fólie a asf. pás) a tepelnou izolaci z MW - 100 mm, sonda.

Na povrchu plochých střech byla nalezena vrstva fólie na bázi pryže, šedé barvy, která je za hranicí své životnosti. Pryžová fólie i vrstva z asfaltových pásů byla na mnoha místech nalezena porušená, s trhlinami. Na povrchu střech se vyskytují trhliny v délkách několik metrů, které probíhají skrz vrchní hydroizolace a často navazují na mezery vrstvy desek tepelné izolace z minerálních vláken.

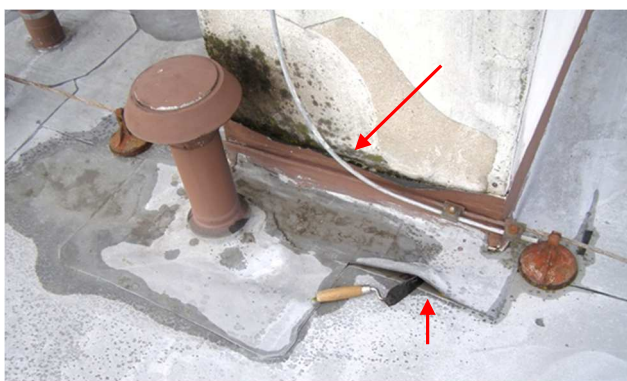
Obr. 8: Poruchy přesahů fólie, zatékání za lištami

Na střechách se nachází celá řada prostupů potrubí, odvětrání kanalizace a komíny s odvětráním interiéru budovy. V detailech ukončení hydroizolací na stěnách strojovny výtahu, a u potrubí se vyskytují nevodotěsná místa a poruchy hydroizolací i ukončujících klempířských konstrukcí, obr. 8, 9, 18, 19 a 20.

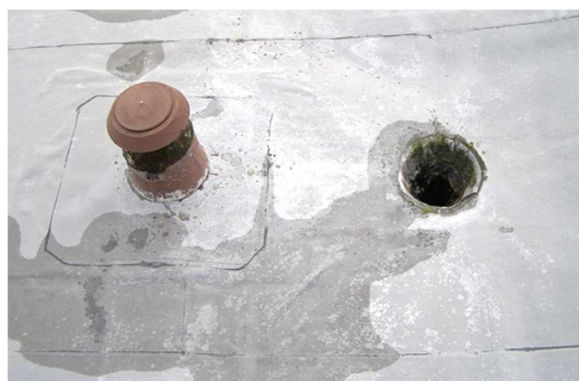
Obr. 9: Netěsnosti u vpusti, v přesazích fólie.

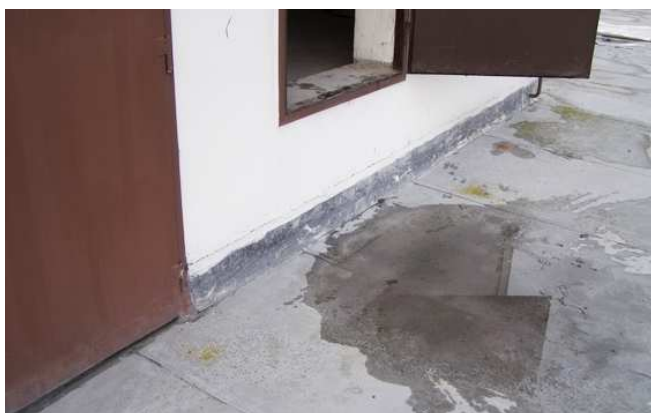
Obr. 10: Prohlubně, kaluže vody u strojovny výtahu, A3.

Na povrchu střechy se vyskytuje velké množství prohlubní, ve kterých se po deštích drží voda a hromadí nečistoty. V severní oblasti střechy u strojoven výtahů se vyskytují velké plochy s kalužemi vody velkých rozměrů, viz. obr. 10, 11 a 18. Plocha střech za strojovny výtahů není správným způsobem vyspádovaná.

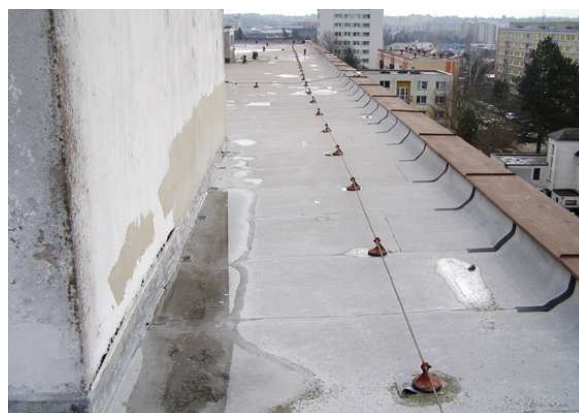
Obr. 11: Kaluže vody za strojovnou výtahu, A3.

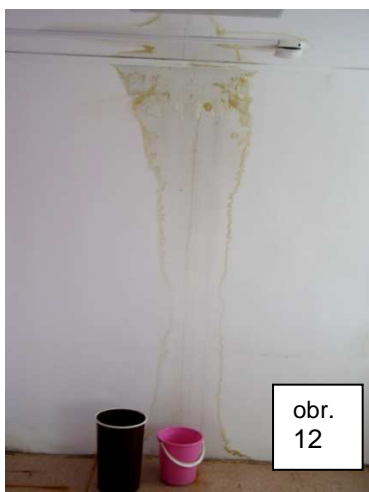
obr.
12

Obr. 12: Zatékání do místností pod střechou budovy A3.

Střechy obytných budov A1, A2 a A3 mají rozměry 13,3 m x 51,6 m. Na plochých střechách se vyskytuje spád 1,5 % až 3 %; od atik do tří vnitřních vpustí. Zatékání do celé řady místností posledního podlaží střechami u budov A1, A2 a A3 je zřejmé z obrázků 12, 13, 22, 23 a 24.

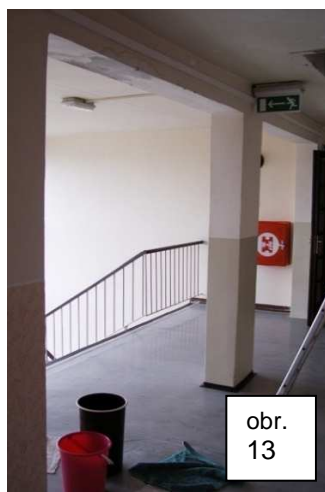
obr.
13

Obr. 13: Zatékání do prostoru schodiště, A3

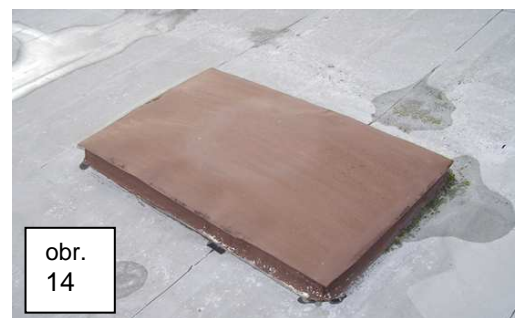
obr.
14

Obr. 14: Původní poklop, výlez na střechu.

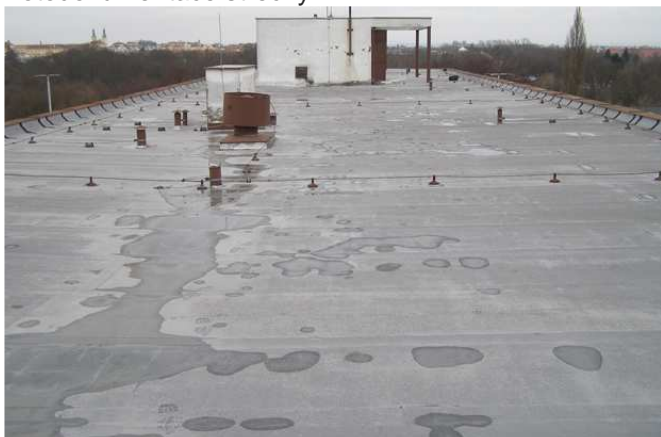
Obr. 15: Pohled na střechu A1, kaluže vody na povrchu.

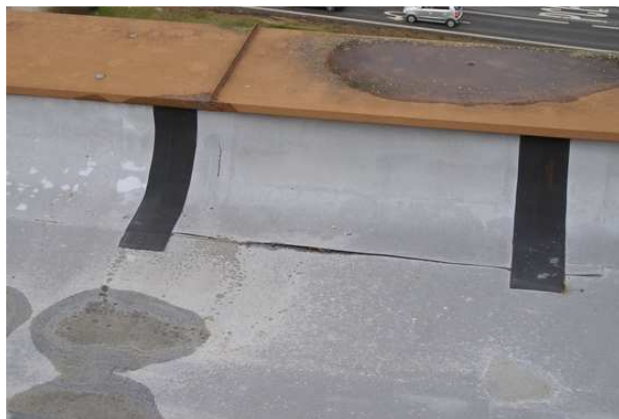
Obr. 16: Atika, poruchy spoje fólie, pásky na svislých spojích, voda na oplechování atiky, střecha A1.

Oplechování na vrchu atik je provedené z pozinkovaného plechu, který je v poměrně zachovalém stavu včetně ochranného nátěru. Na atikách se ale také vyskytují oblasti, kde se oplechování vrchu atik prakticky nachází ve vodorovné rovině, a tak

se na něm po deštích místy drží voda, viz. obr. 16. V některých místech, kde jsou vedeny hromosvody směrem na fasádu objektů, je oplechování atik zdeformované.

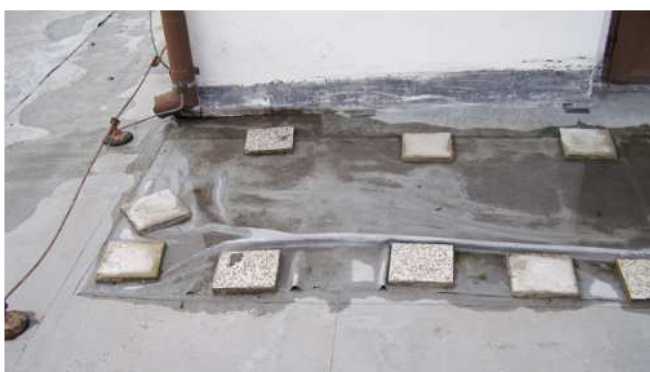
Obr. 17: Vrchní fólie je odtržená, poruchy spojů. Oblast u strojovny výtahu, střecha A1.

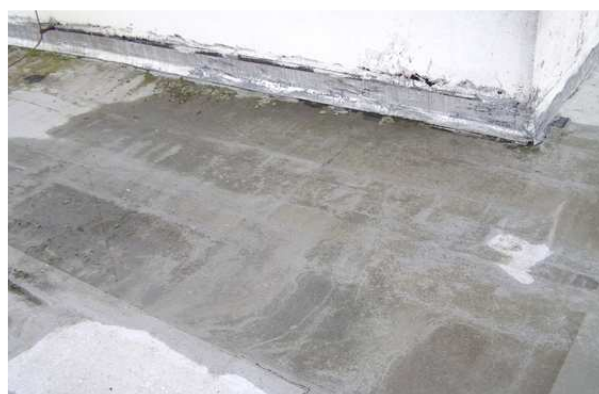
Obr. 18: Kaluže vody za strojovnou výtahu; A1.

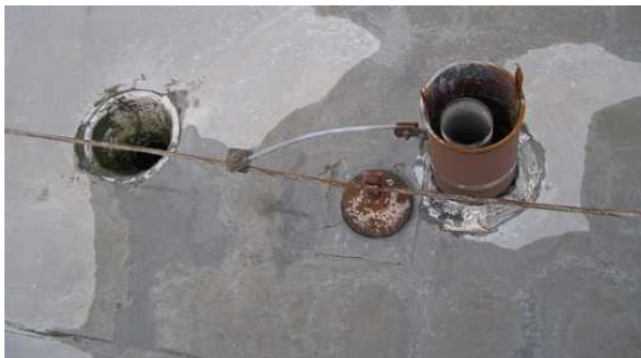
Obr. 19: Vpusť a prostup, místa zatékání, střecha A1.

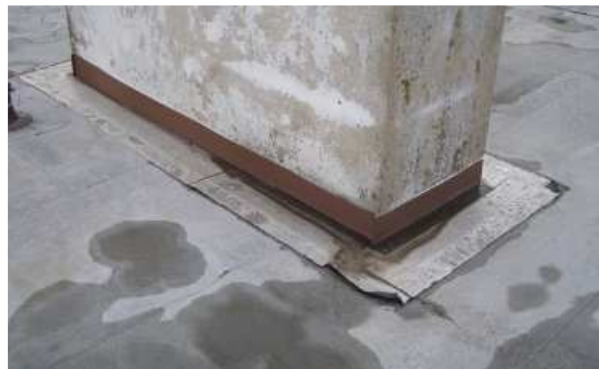
Obr. 20: Poruchy spojů fólie u komínu, střecha A1.

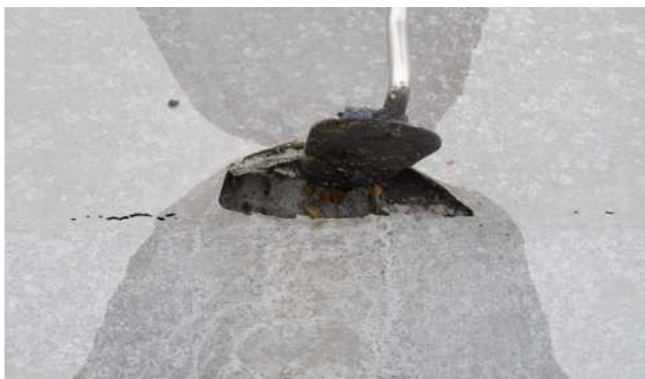
Obr. 21: Střecha A1, trhlina skrz vrchní hydroizolace a tepelnou izolaci z MW - 100 mm, sonda.

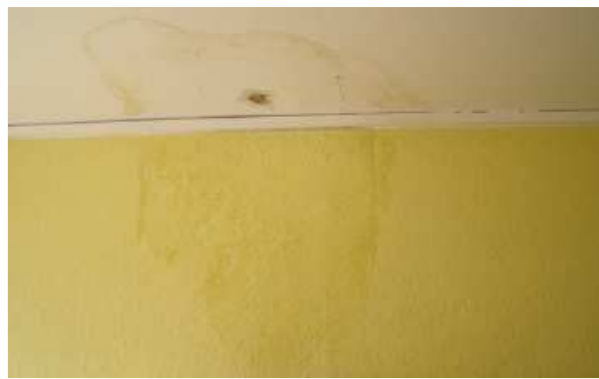
Obr. 22: Zatékání skrz střechu u budovy A1, stopy po zatékání jsou na stropu a na stěnách - místnosti pod střechou.

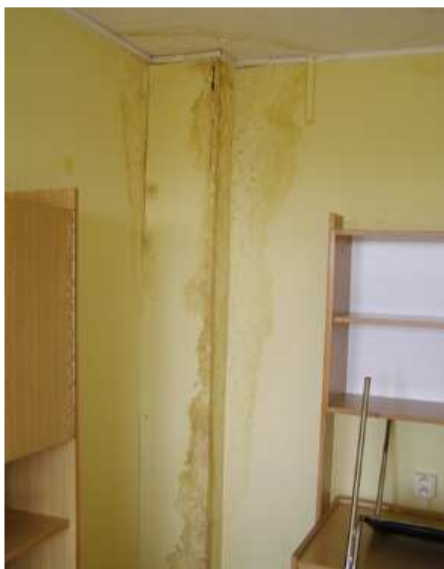
<- Obr. 23:
Zatékání
v okolí
vpusti,
a podél
dešťového
svodu.

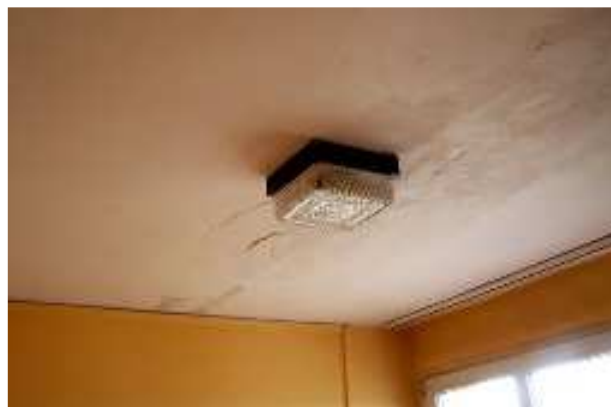
Obr. 24: Zatékání skrz střechu budovy A1, stopy po zatékání jsou na stropu a na stěnách v místnosti pod střechem.
