Riziková zpráva

Univerzita Karlova

Centrum Krystal

Číslo zprávy: JM_2023_Centrum Krystal UK

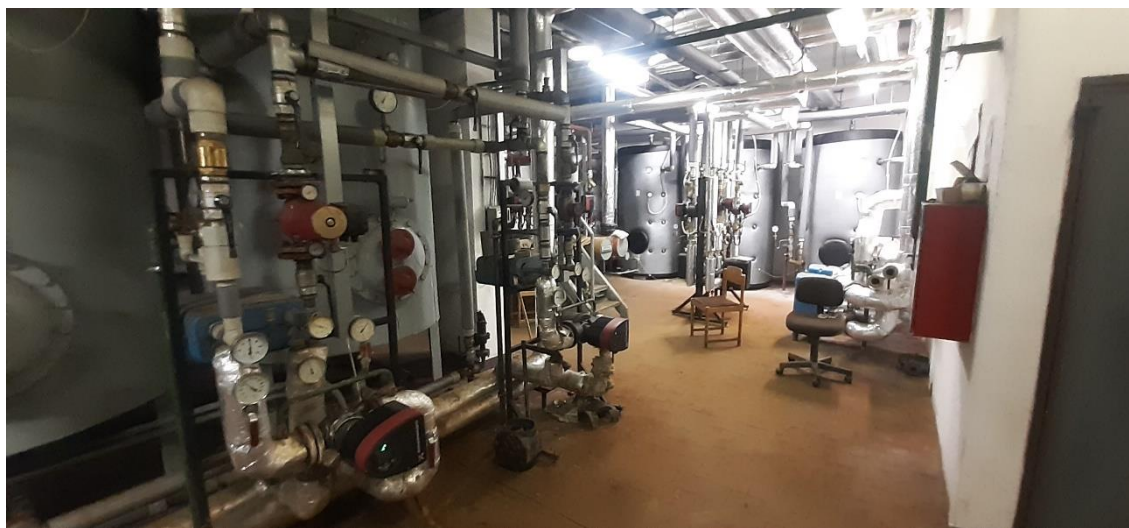
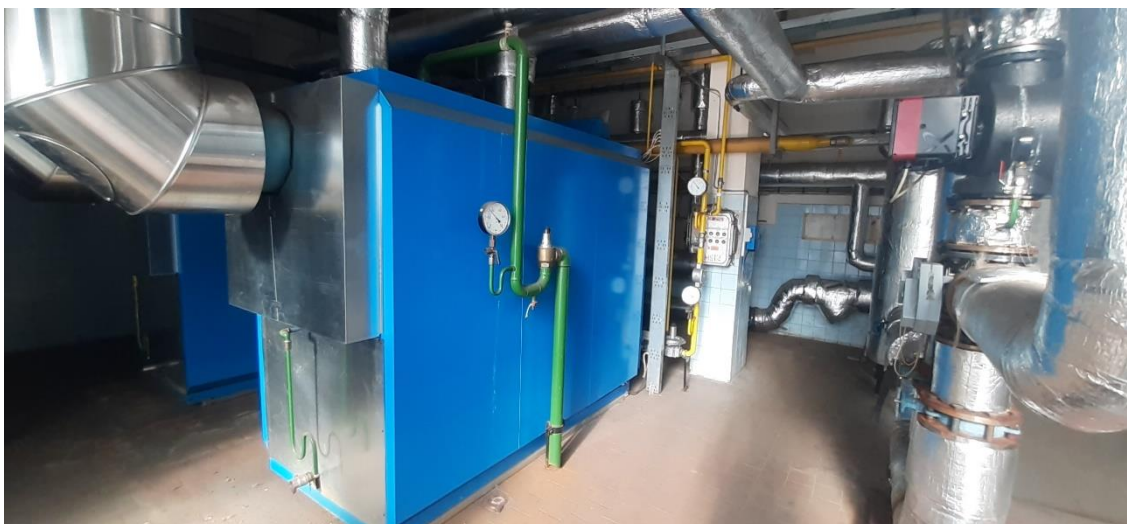
kotelna

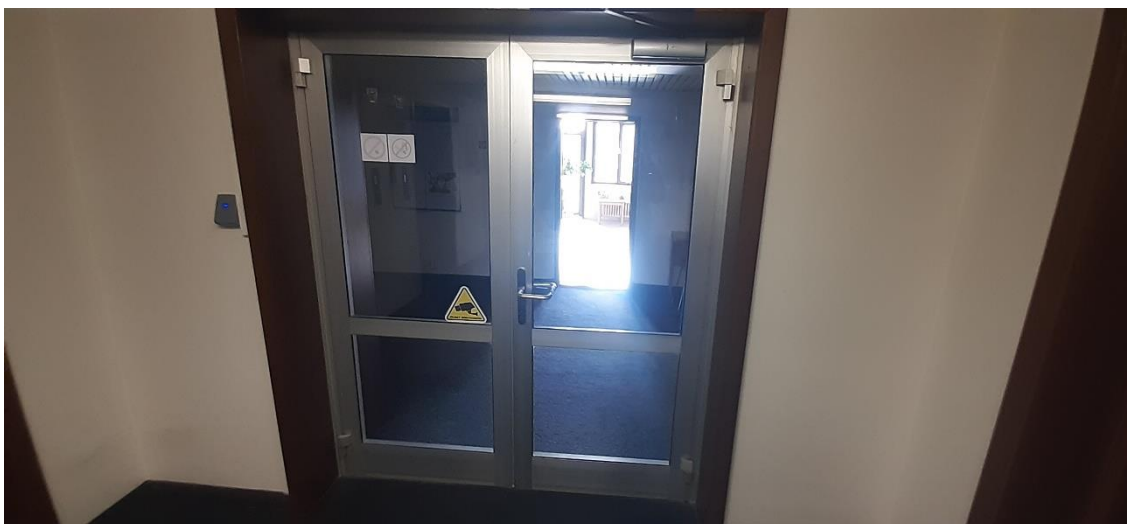
požární dveře oddělující podlaží

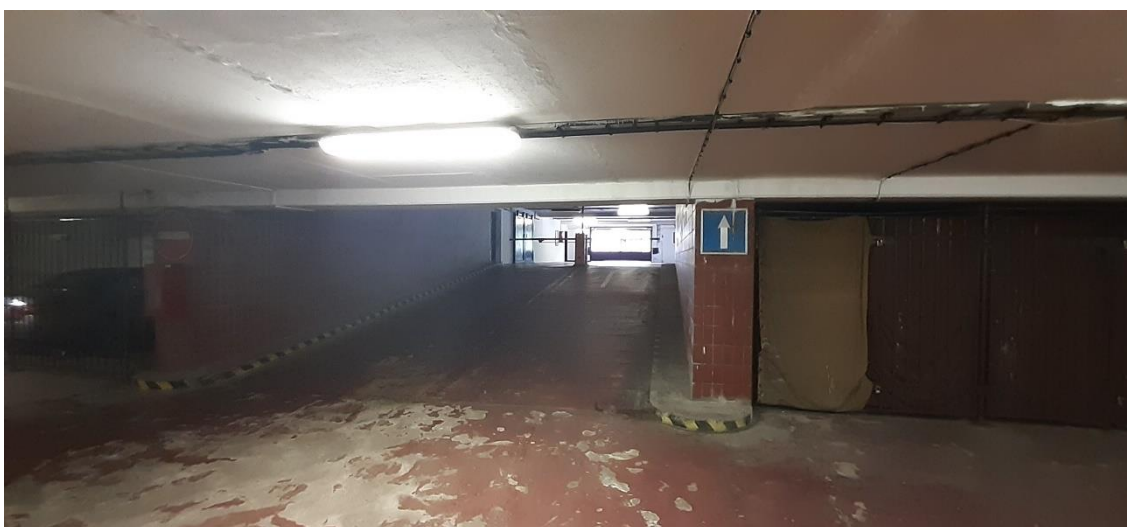
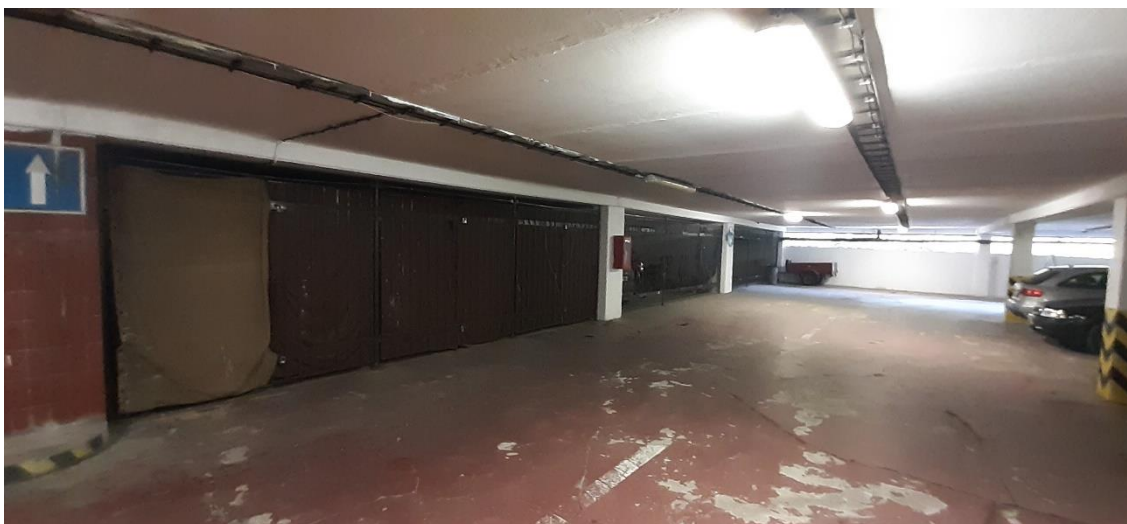
podzemní garáže

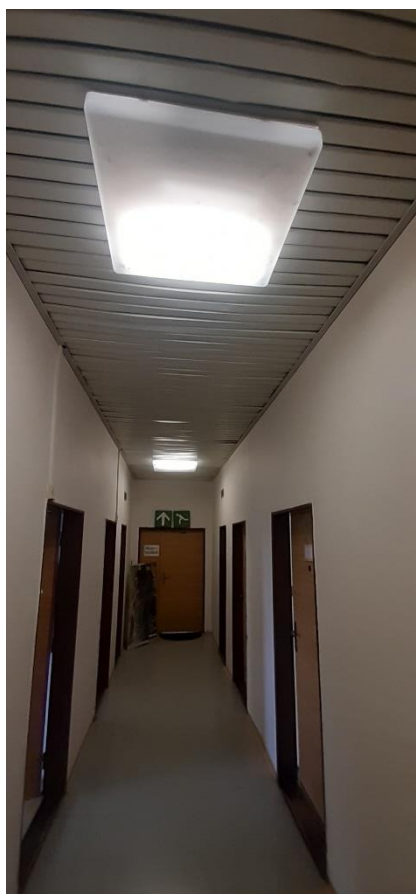
správní prostory

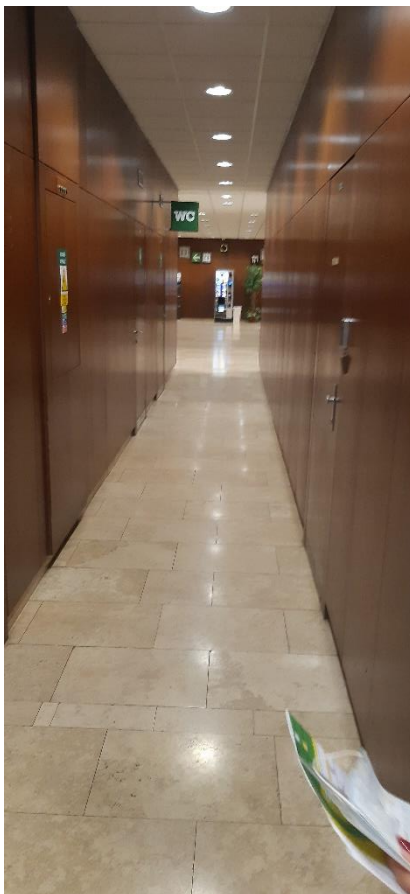
hotelové prostory

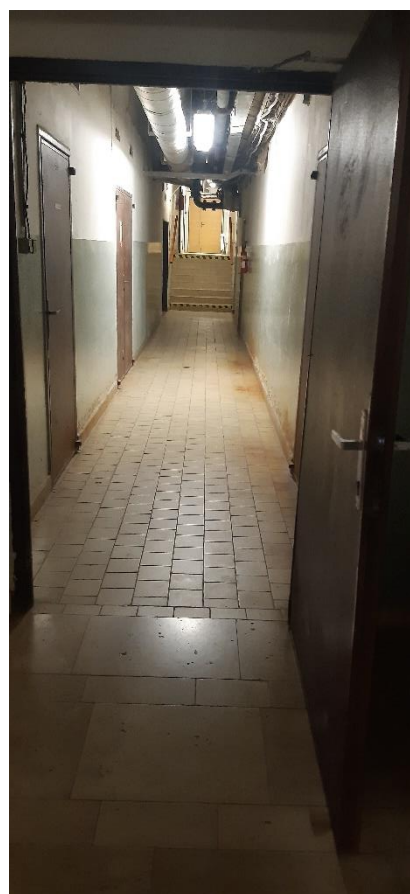
technické podzemní prostory

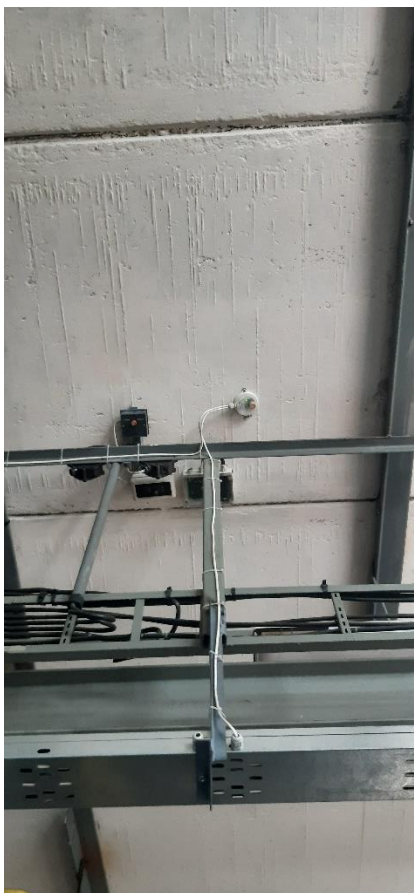
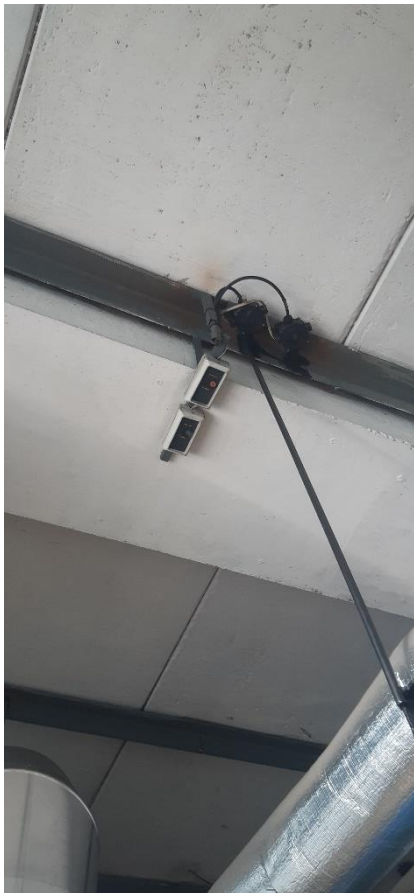
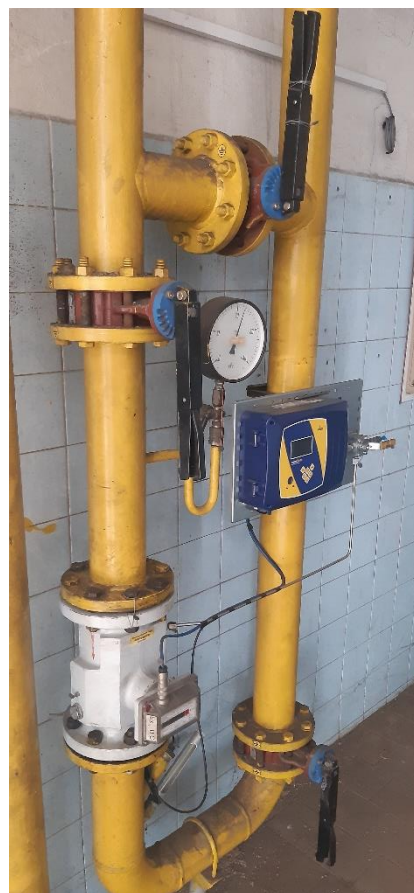
detekce plynů v kotelnách a automatické uzavření plynu

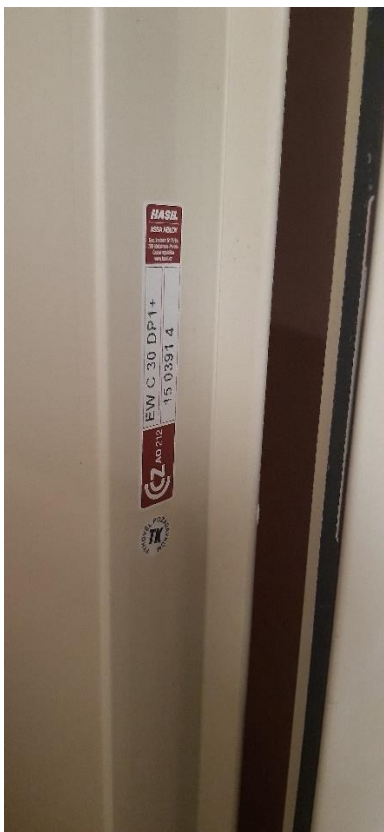
pož. dveře po rekonstrukcích

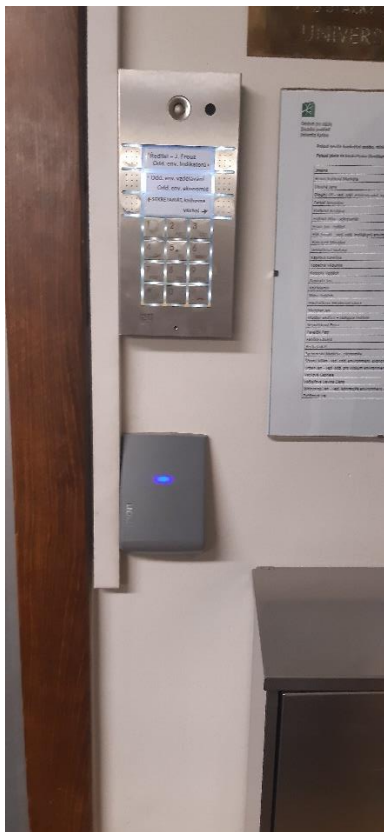
přístupový systém

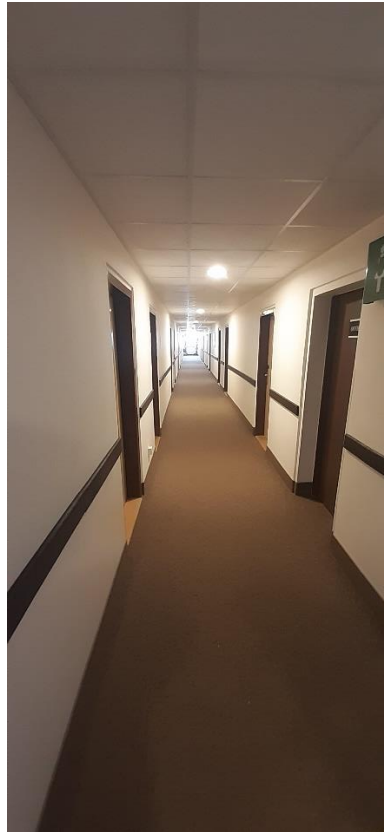
ubytovací prostory

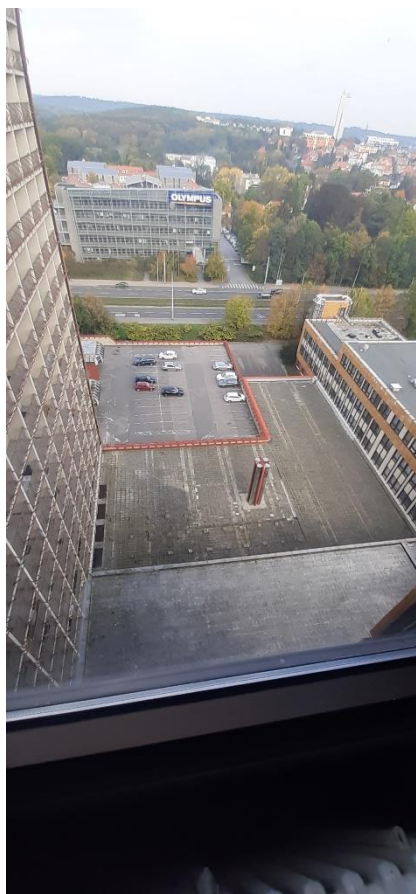
pohled na technické budovy

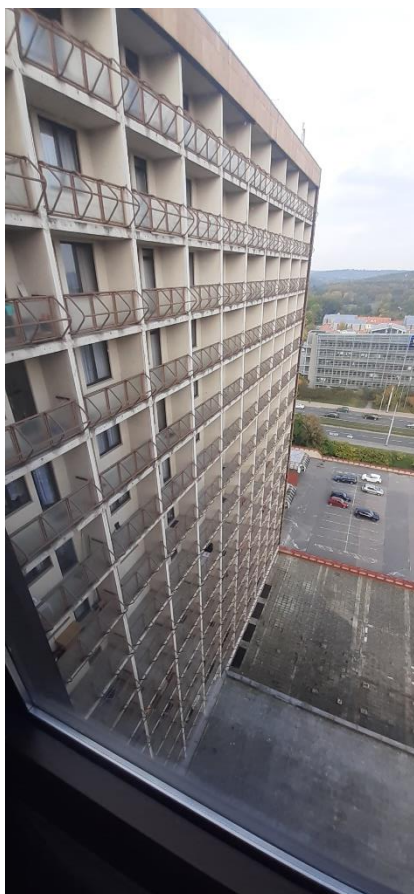
pohled na výškovou budovu

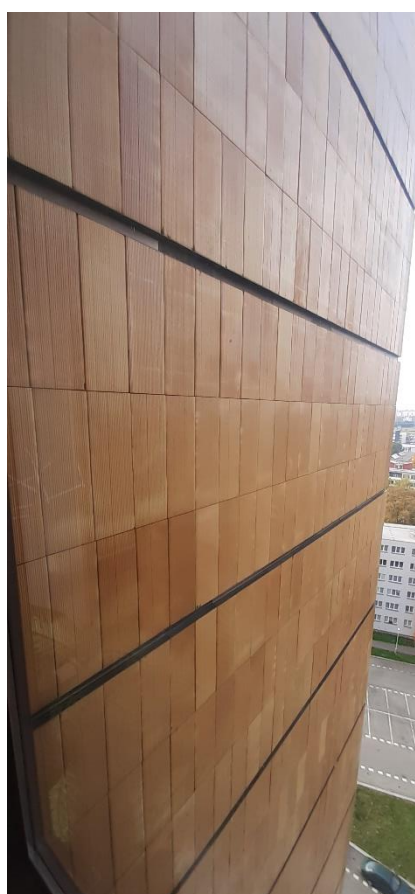
původní obklad stěn

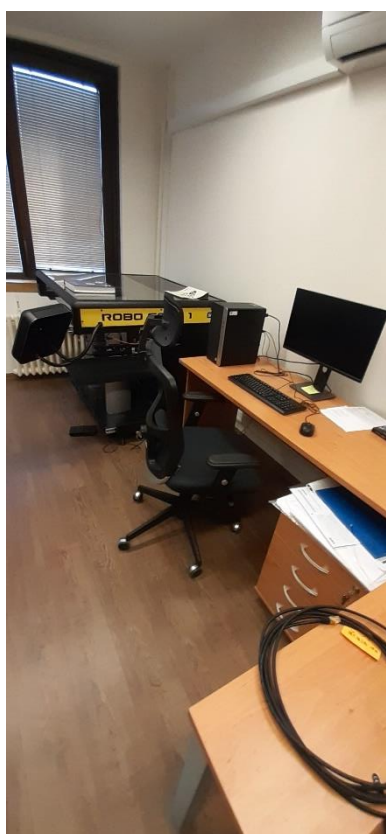
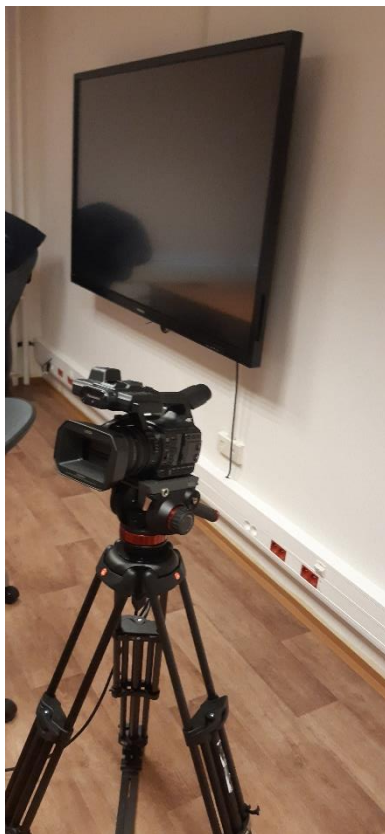
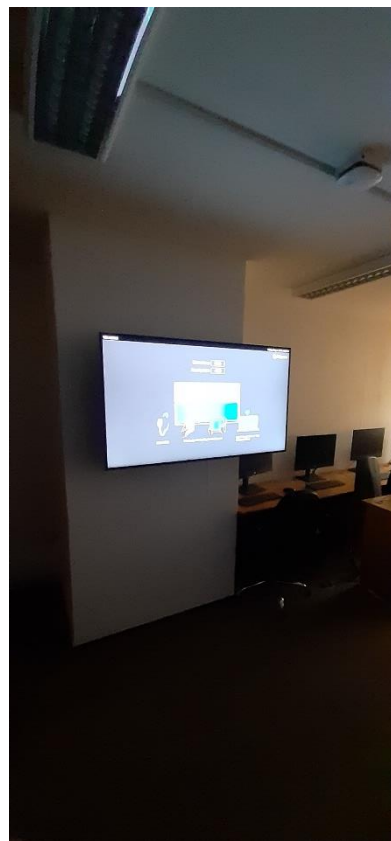
vybavení prostor Ústřední knihovny UK ve 2.NP
