Riziková zpráva

Univerzita Karlova

1. Lékařská fakulta _Albertov

Číslo zprávy: MV_2023_1. Lékařská fakulta Univerzity Karlovy_Albertov

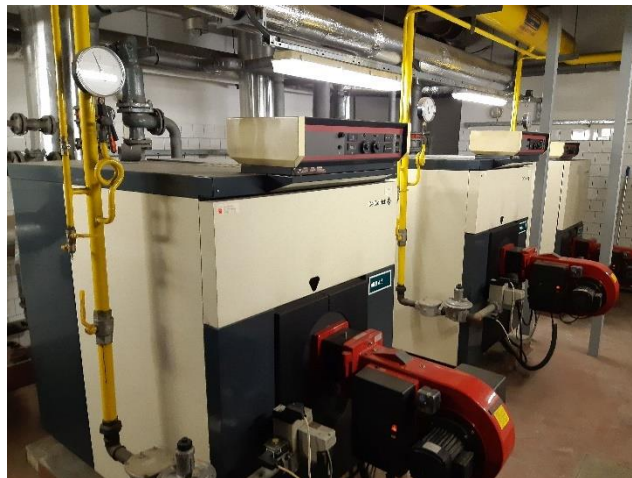
Studničkova 4 - Plynová kotelna

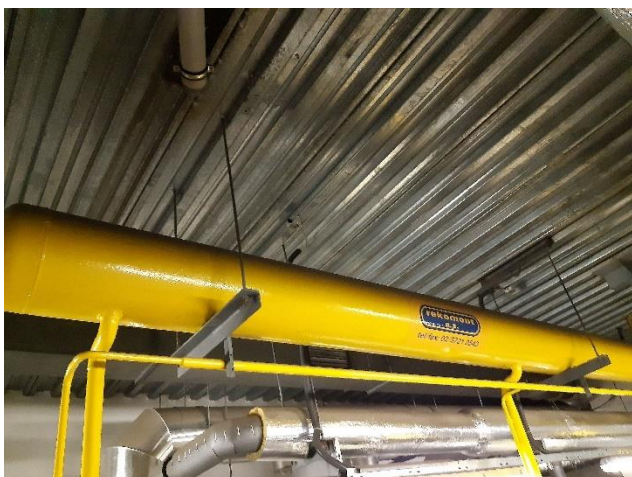
Studničkova 4 - Detekce úniku ZP kotelna

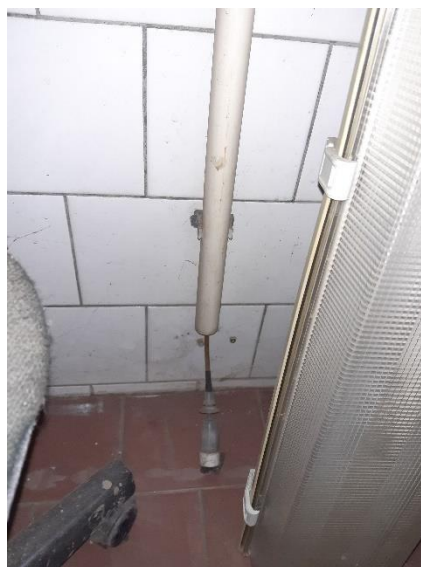
Studničkova 4 - Záplavové čidlo kotelna

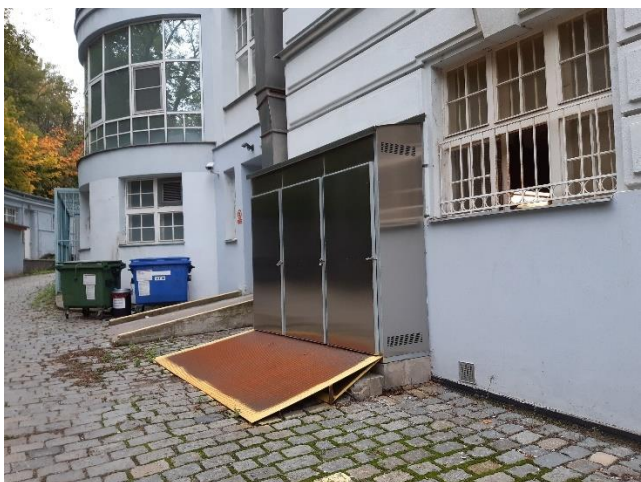
Studničkova 2 – uložení technických plynů

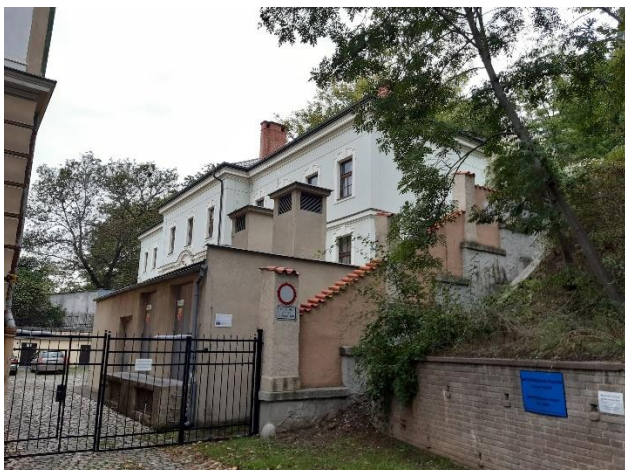
Studničkova 7 - Trafostanice TR 3

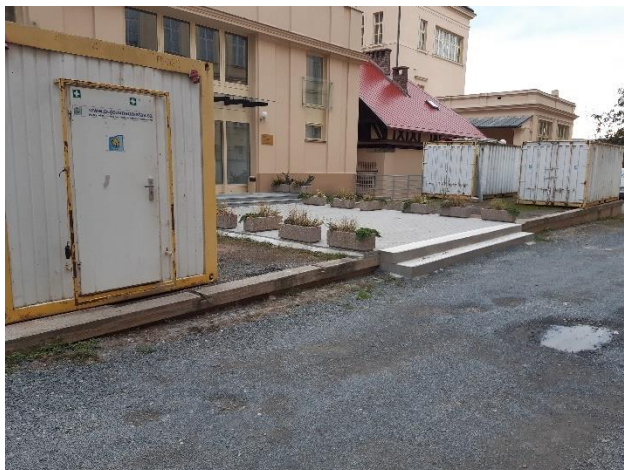
Albertov 7 – ČOV (podzemní)

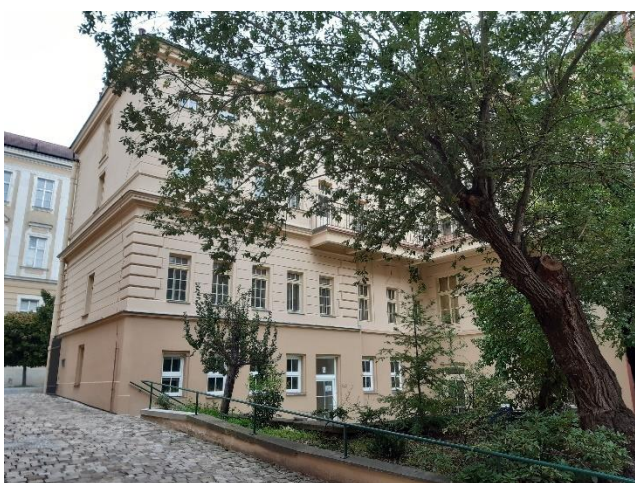
Albertov 5 – dvorní objekt

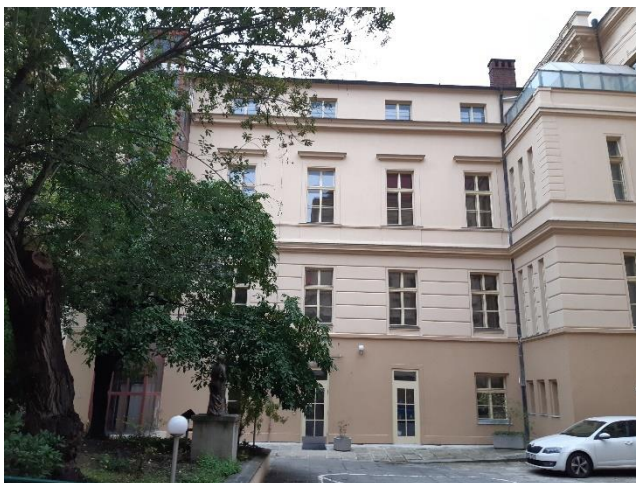
Albertov 5 – pohled do dvora

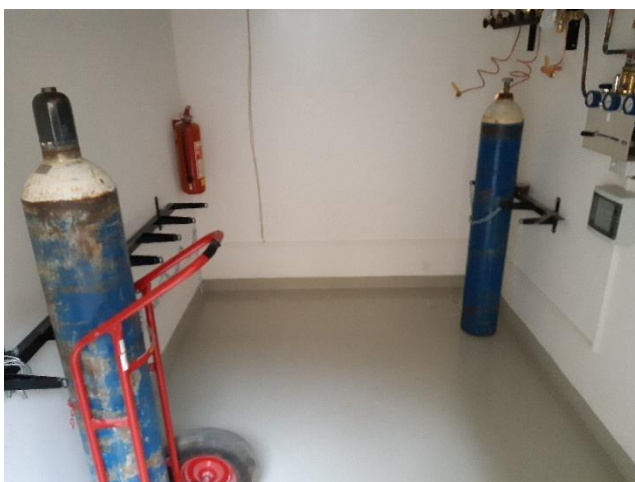
Albertov 5 + 7 – uložení tlakových lahví

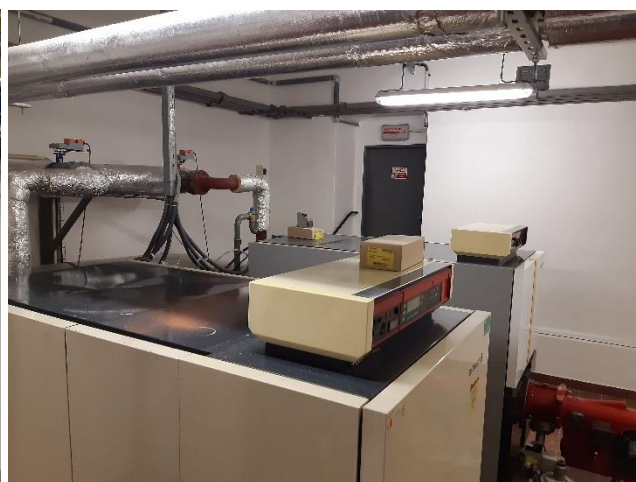
Albertov 5 + 7 – plynová kotelna

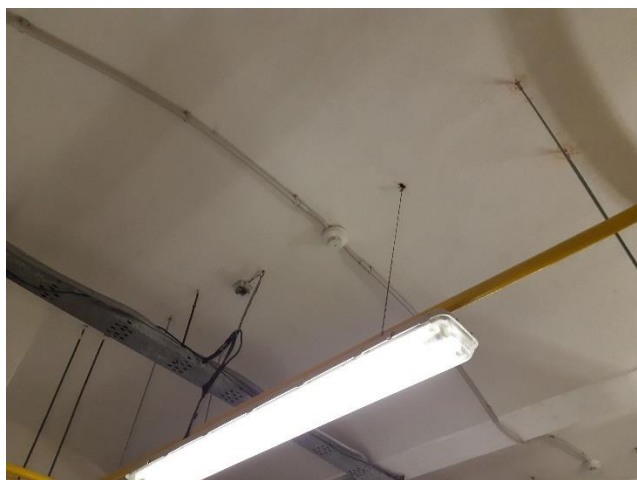
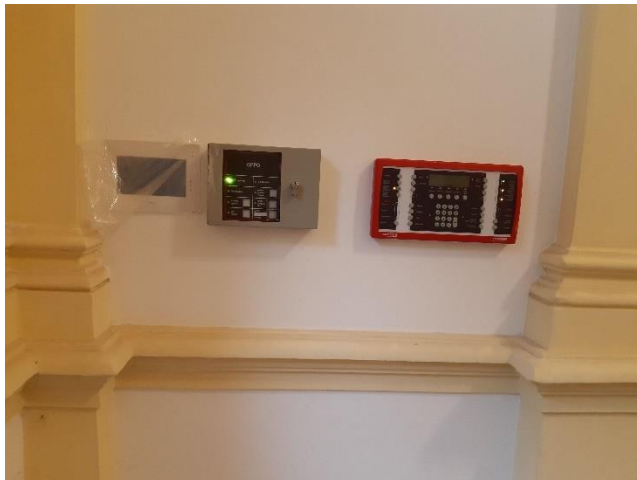
Albertov 5 + 7 plynová kotelná detekce úniku ZP Albertov 5 + 7 OPPO

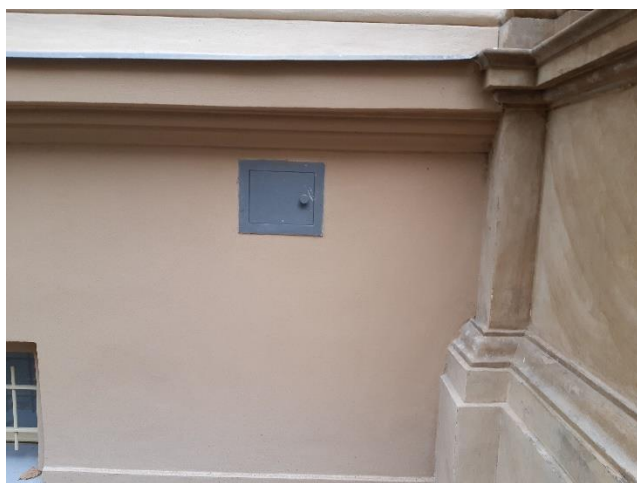
Albertov 5 + 7 - KTPO
