Riziková zpráva

Univerzita Karlova

KaM Hradec Králové

Číslo zprávy: JM_2023_KaM_Koleje HK_Univerzita Karlova

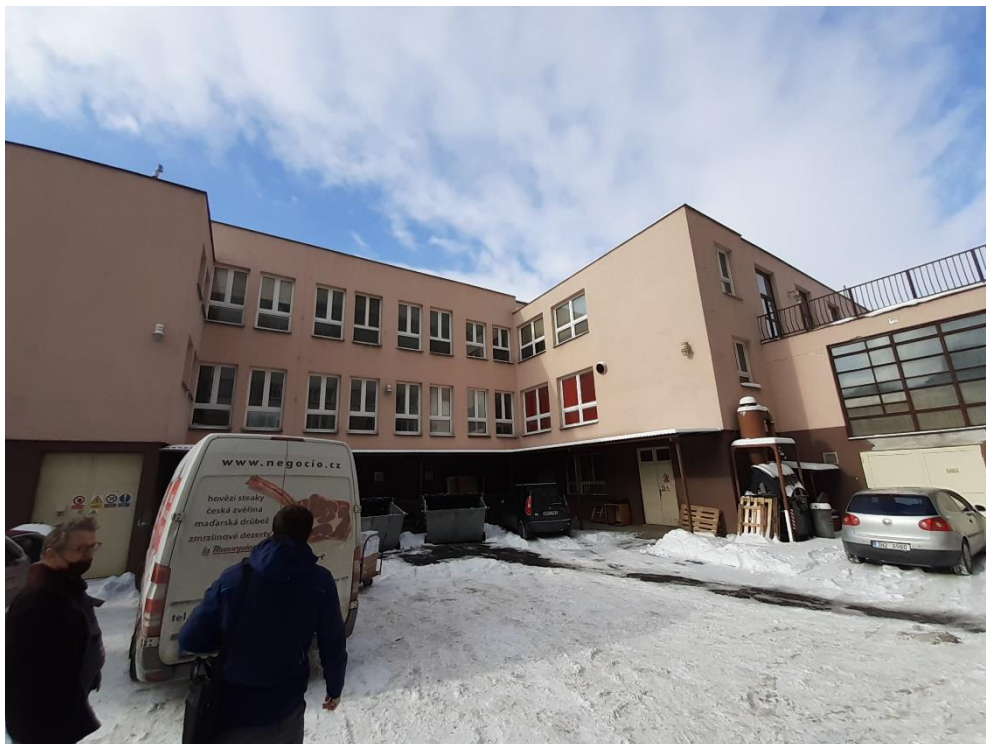
centrální budova „zezadu“ – vchod do energo-rozvodny

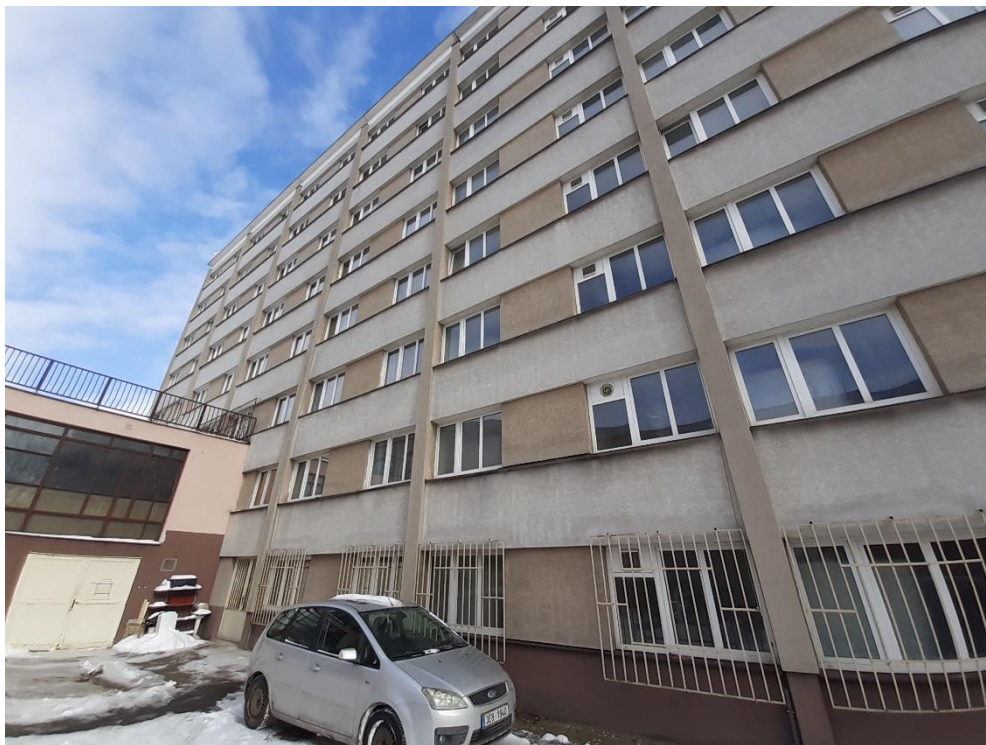
ubytovací budova

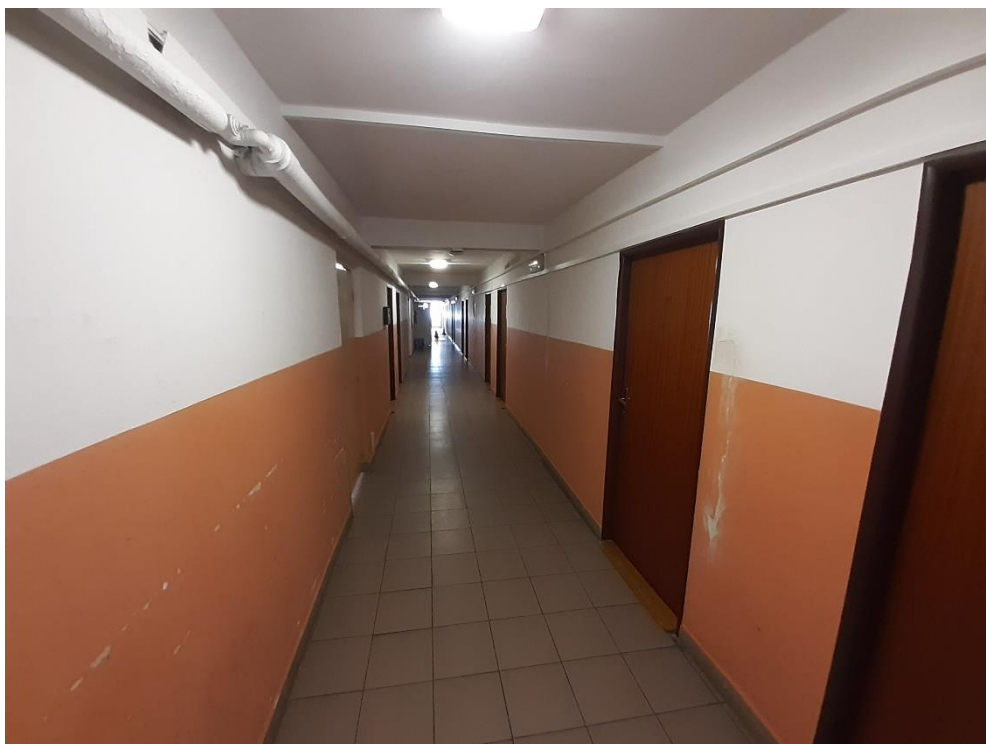
interiér

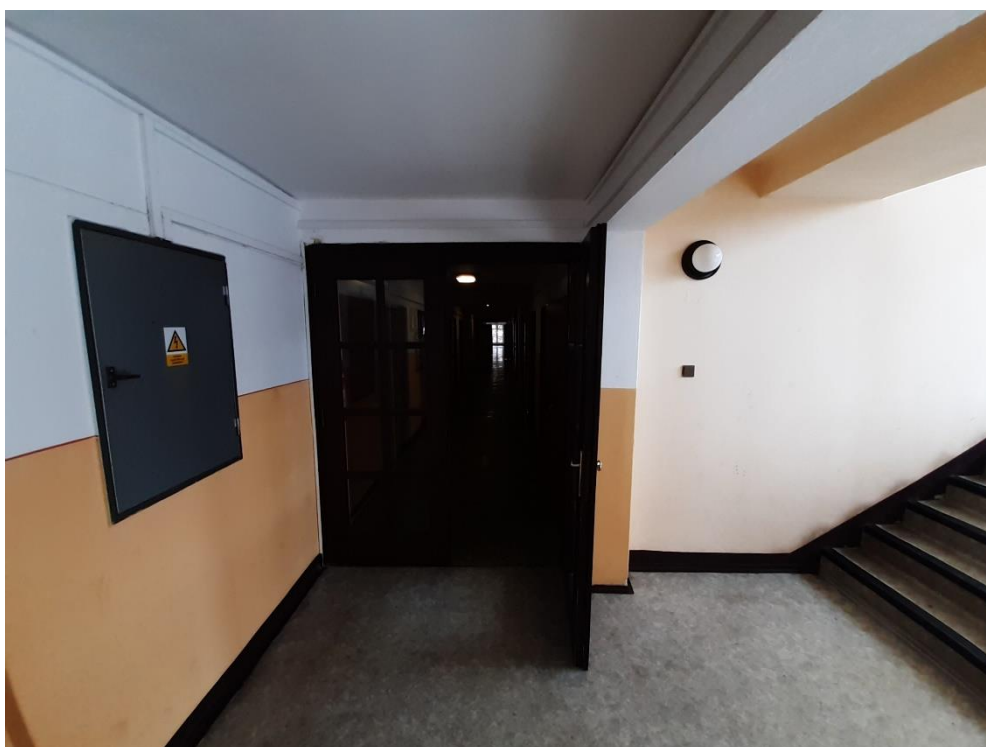
vchod ze schodiště do poschodí

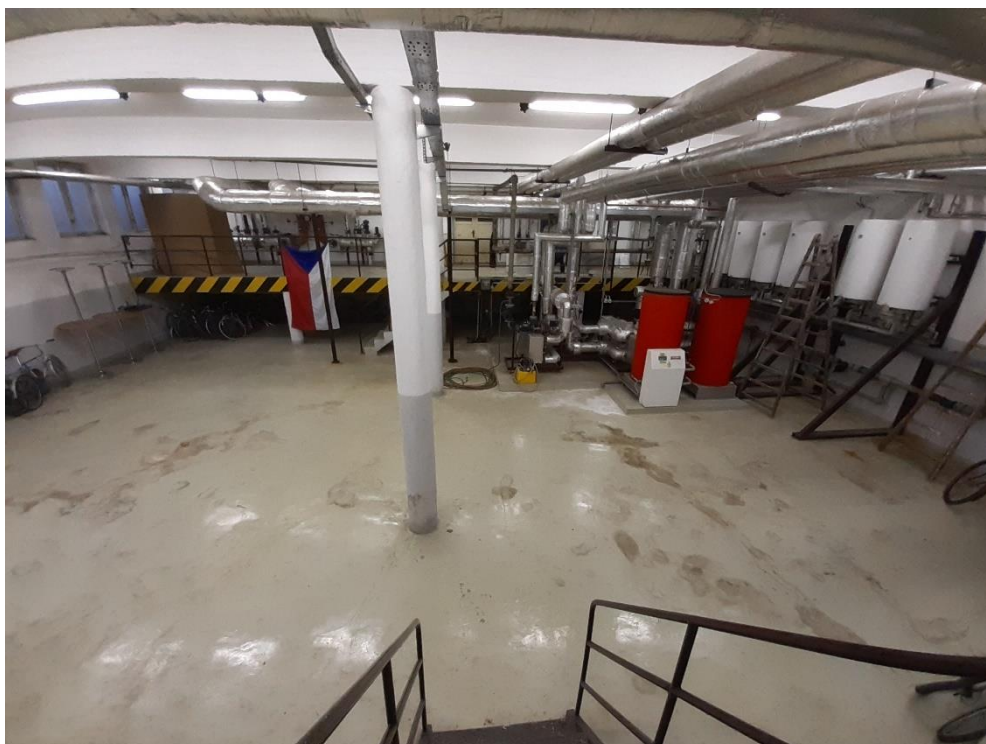
výměníková stanice (jediné místo do hloubky 2.PP)

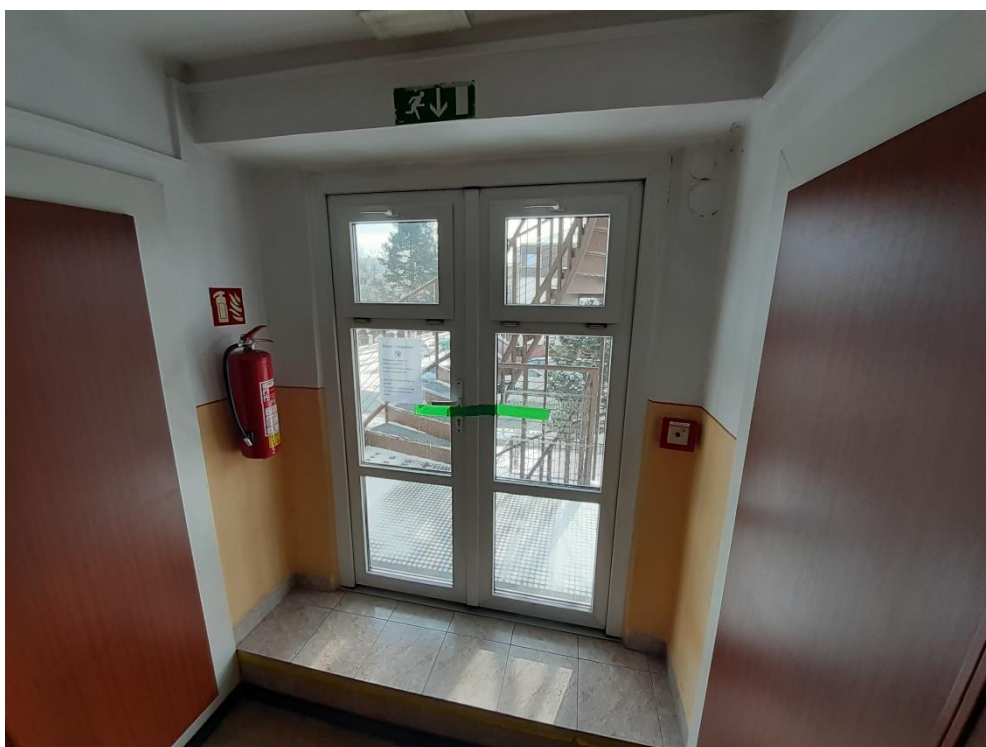
evakuační schodiště
