Riziková zpráva

Univerzita Karlova

KaM Jižní Město

Srpen 2023

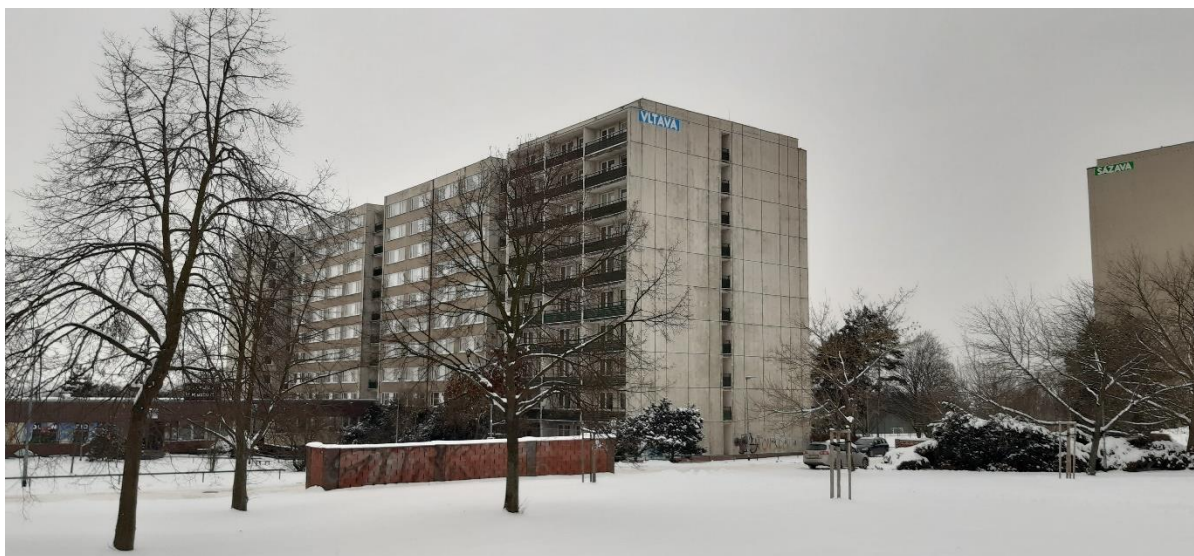
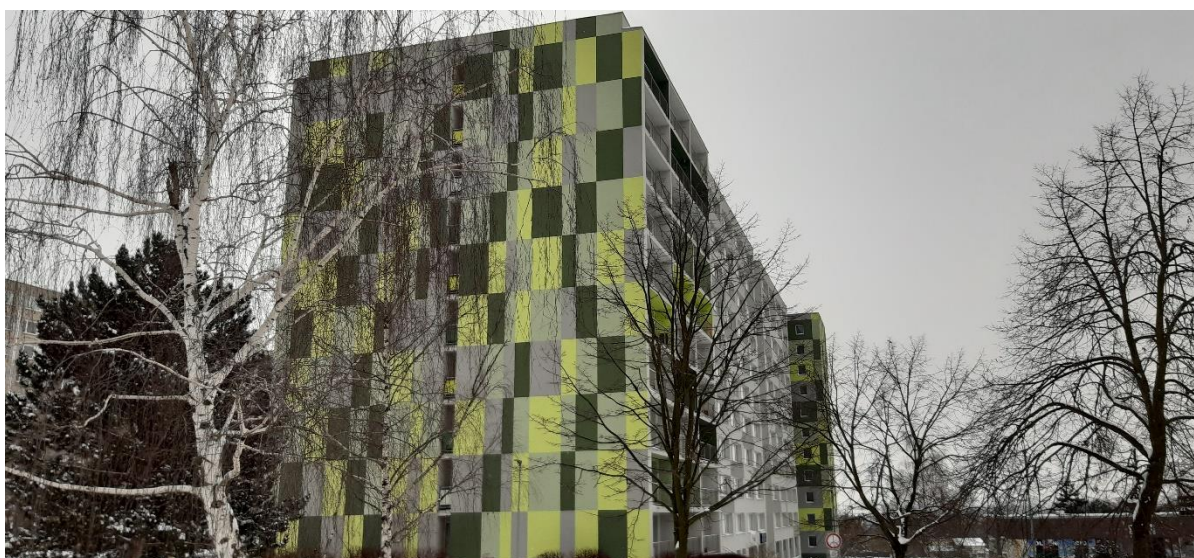
koleje Vltava a Otava

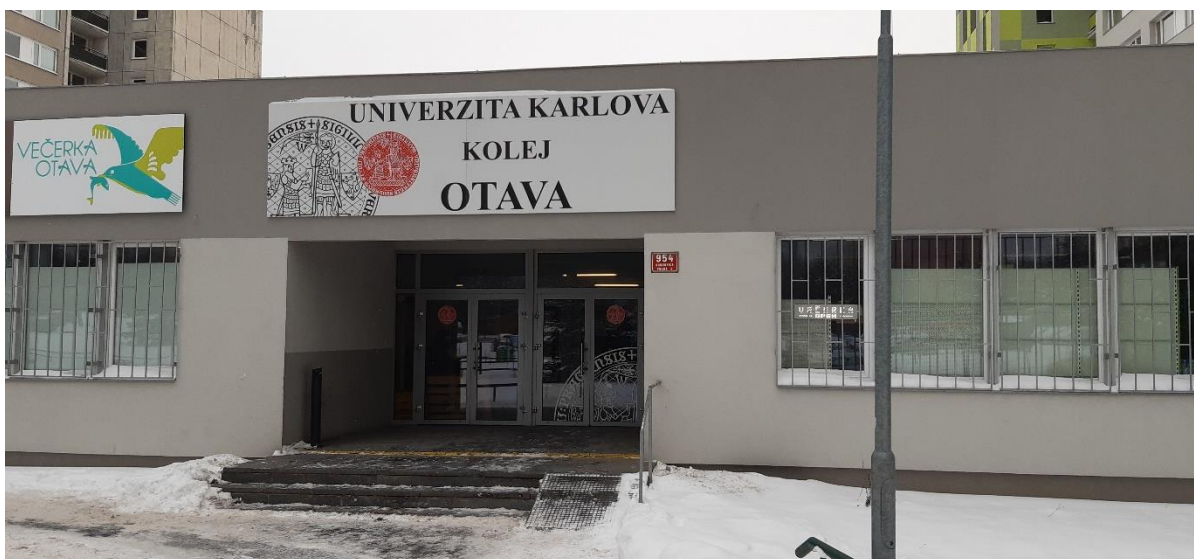
centrální vstupní a provozní budova Otava

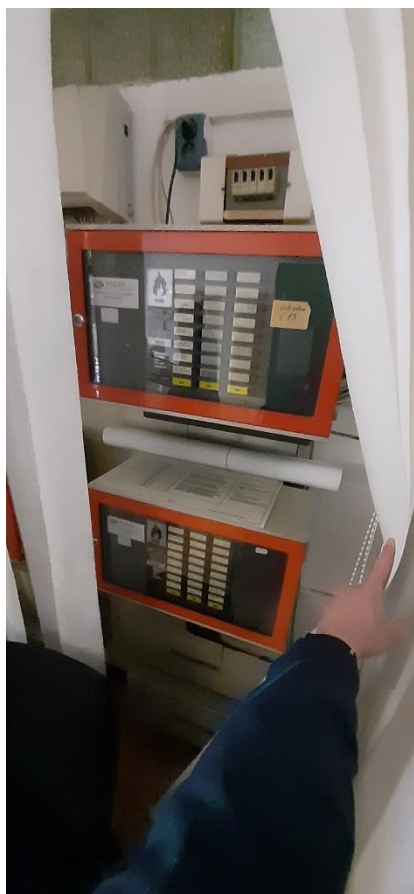
Detekce požáru v některých vybraných prostorech (zejm. PP a technické místnosti, v ubytovací části zřejmě chybí), návaznosti na další zařízení nebo prvky EPS nejsou.

EPS ústředna

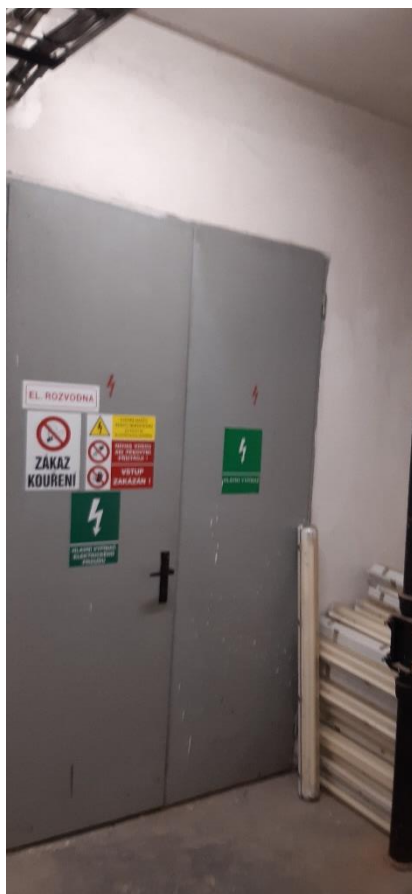
Elektrická energie je přivedena pomocí jedné linky do hlavní rozvodny v PP každého objektu kolejí.

energorozvodna v PP

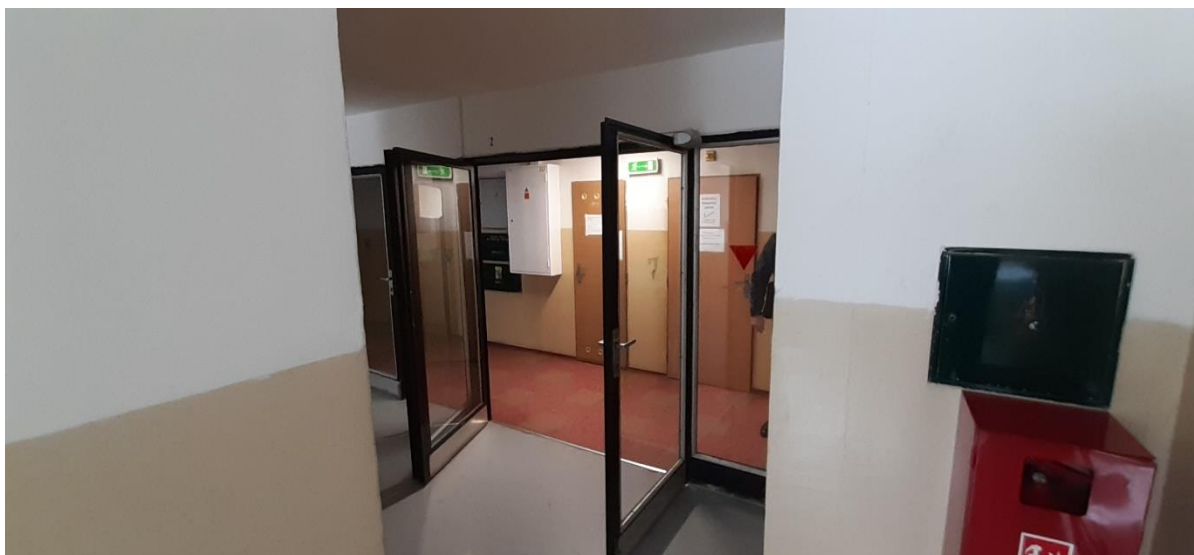
Každé číslo popisné tvoří samostatný PÚ. Nedostatečné oddělení sklepních a jiných technických prostor od ubytovací části. Jsou zde požární předěly, ale nejsou funkční a udržované. Případný požár vzniklý v PP by se volně šířil do ubytovací části. Jednotlivé chodby s pokoji rovněž nejsou požárně oddělené od únikové cesty. Chybí zde chráněná úniková cesta. V obou budovách se nachází 1600 studentů, na koleji Otava je odhadem 1100 studentů.

vstup ze schodiště do podlaží

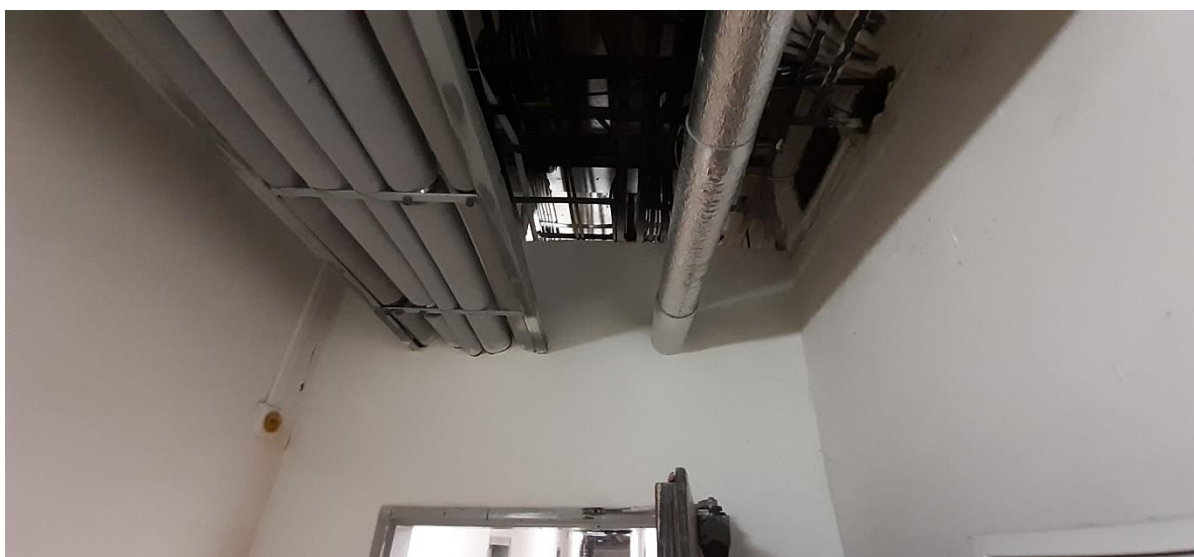
Neudržované v dobrém stavu. Na některých místech byly nalezeny v pořádku.

požární prostup

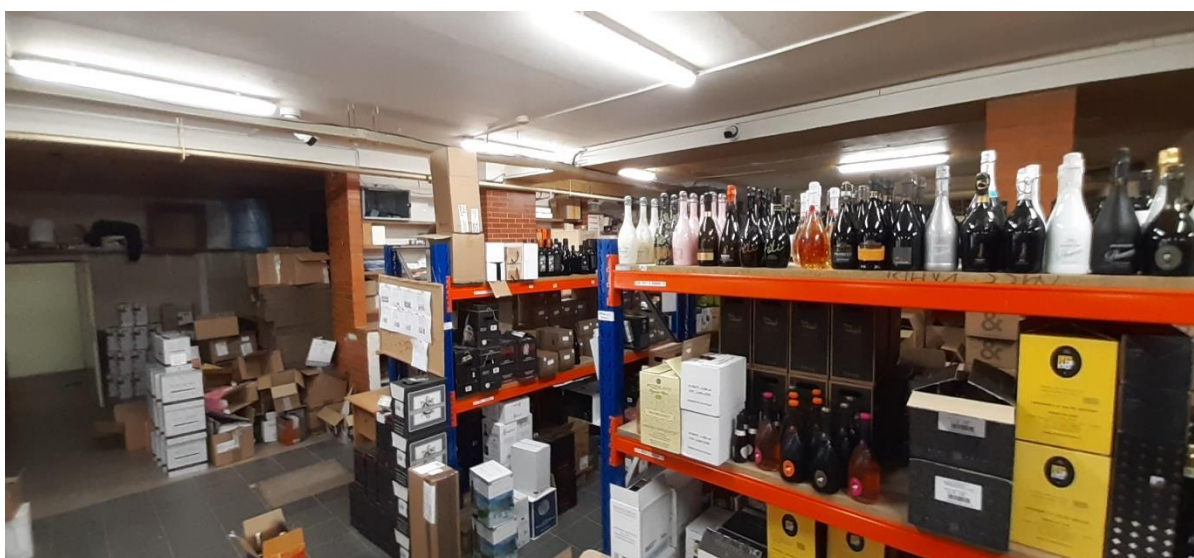
- Třetí strany: Objekty jsou dostupné veřejnosti. Vstupy do objektu jsou kontrolovány případně uzamčeny.
- Otevřený plamen: Ne.
- V 1.PP pod provozní budovou je sklad alkoholu, který si pronajímá třetí strana. Je zde s největší pravděpodobností nepovolené požární zatížení a provoz v nesouladu s povoleným užíváním stavby a kolaudačním rozhodnutím.

Riziko vzniku požáru je střední, a to vzhledem k „nezodpovědnému“ chování studentů a poměrně častým incidentům v ubytovacích zařízeních obdobného typu obecně. Požární zatížení je převážně nízké, zvýšené je v nepovoleném skladu alkoholu viz výše.

sklad alkoholu pod provozní budovou Otava
