Odborný posudek

posouzení výskytu ZCHD

v areálu Koleje Hvězda, Zvoníčková č. p. 1925 - 1928,

Praha, 31. 3. 2016

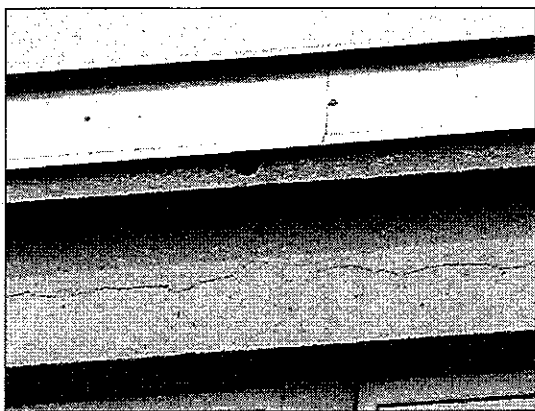
- V první fázi obhlídky byla provedena detailní kontrola střešních pláštů, podstřeší a atik posuzovaných pavilonů, které jsou nejčastějšími sídly ZCHD rorýse obecného a netopýřů na obdobném typu zástavby. Jednoplášťové střechy pavilonů č. B, C, E, C1, E1 a C2 jsou na průčelích odvětrávány kruhovými ventilačními otvory (dále jen „VO“) o průměru 40 mm, vyztuženými kovovými trubkami a procházejícími atikou. Viz. 3.1 Fotodokumentace, foto č. 13, 16.

č. 13 Detail atiky s VO

- d) Po realizaci zateplení obvodového pláště objektu zůstane stávající odvětrání jednoplášťových konstrukcí střech zachováno. Za této situace doporučuji: ve vrstvě tepelné izolace, pokrývající obvodový plášť vytvořit o průměru 50 mm tak, aby licovaly se spodními okraji stávajících VO. Prostupy mírně spádovat (max. do 5 % sklonu), aby byl zajištěn odtok srážkové vody. Tyto prostupy následně opatřit novodurovými trubkami o průměru 50 mm. Délku a sklon řezu trubek volit tak, aby na vnitřní straně trubky těsně přiléhaly ke stávajícím VO a na vnější straně spodní okraje trubek licovaly se zateplenou fasádou, v žádném případě nesmí z atiky vyčnívat! Vnitřní stranu trubek v jejich spodní části mechanicky zdrsnit. Viz. Příloha 3.2 Šikmo seříznutá novodurová trubka. Tímto způsobem upravit všechny VO na obou průčelích pavilonů B, C, E a C1. Zároveň doporučuji zvážít zpřístupnění i těch VO, které jsou v současnosti opatřeny kovovými sítkami. V takovém případě doporučuji postupovat i v případě těchto VO výše uvedeným způsobem.

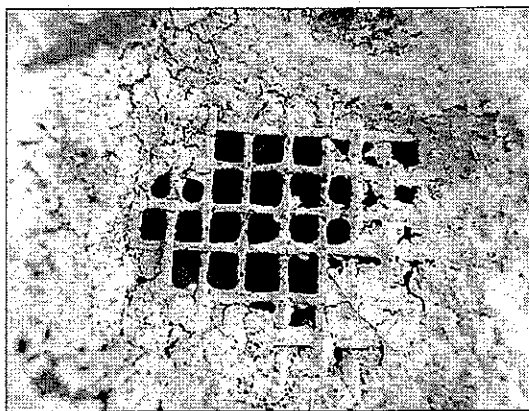
- VO byly původně na vnější straně kryty kovovými mřížkami. Viz. 3.1 Fotodokumentace, foto č. 14. Většina kovových mřížek je díky působení povětrnostních podmínek na hranici životnosti, jsou často silně zkorodované nebo ve VO úplně chybí. Viz. 3.1 Fotodokumentace, foto č. 15 - 16. Distribuce VO na objektu je následující (první číslo představuje celkový počet VO, číslo za prvním lomítkem počet úkrytů netopýřů, číslo za druhým lomítkem počet potenciálních hnízdišť rorýse obecného a číslo za třetím lomítkem počet prokázaných hnízdišť rorýse obecného):

č. 14 Detail VO s funkční kovovou sítí

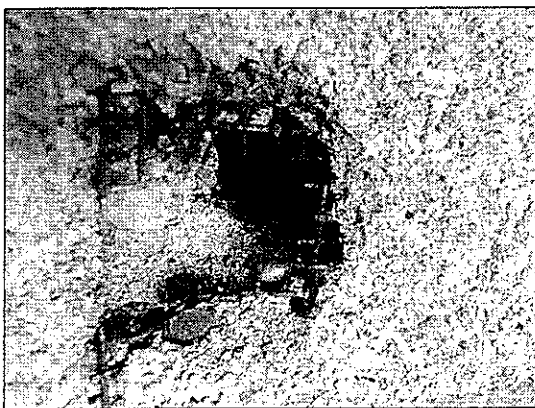
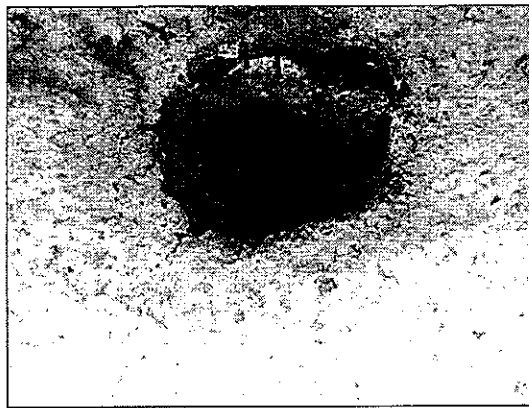
č. 15 – 16 Detaily VO se zkorodovanými kovovými sítěmi

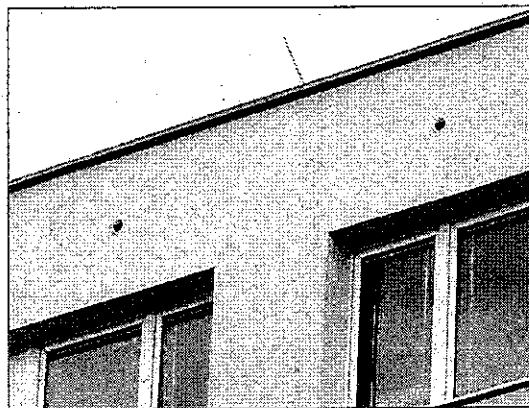
č. 18 VO na zateplených pavilonech jsou opatřeny plastovými mřížkami, na pavilonu A3 jsou tyto mřížky upraveny

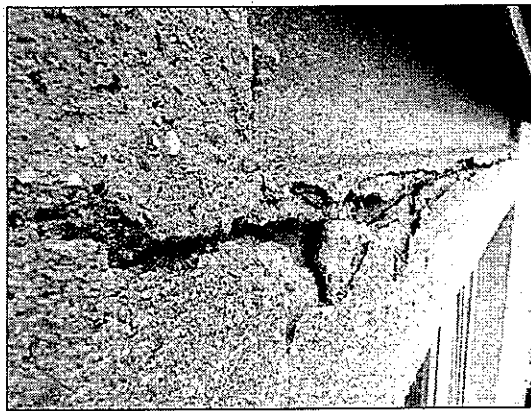
č. 20 Detail poškození římsy, pavilon B

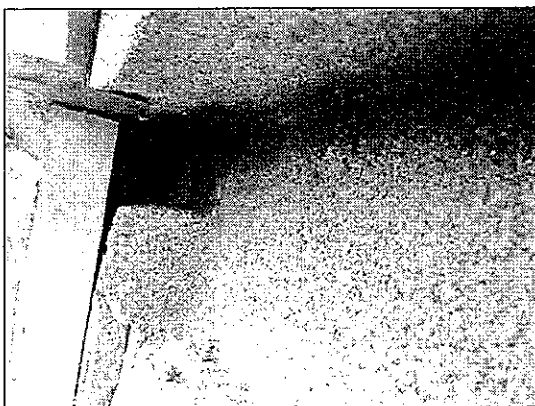
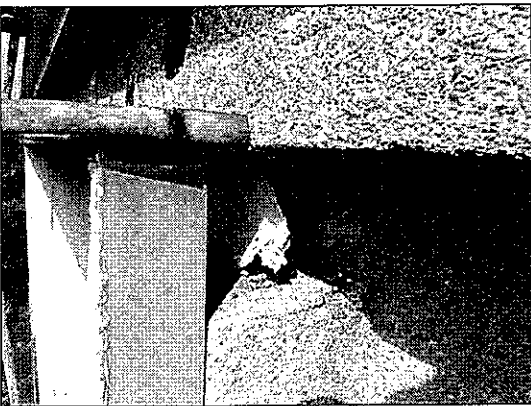
- Starší zateplení na štítových stěnách pavilonů C a C2 bylo lokálně poškozeno strakapoudy. Ve vzniklých dutinách byla zjištěna použitá hnízda špačka obecného (*Sturnus vulgaris*) a vrabce polního (*Passer montanus*). Viz. 3.1 Fotodokumentace, foto č. 23 – 24. Použitá hnízda a trus drobných pěvců byla zjištěna rovněž v polodutinách, vzniklých v místě ukončení zateplení štítů, která se nacházejí na stěnách obou průčelí. Viz. 3.1 Fotodokumentace, foto č. 21 – 22.

č. 21 – 22 V místech ukončení zateplení štítů vznikají v atikové části polodutiny, pavilony C a C1

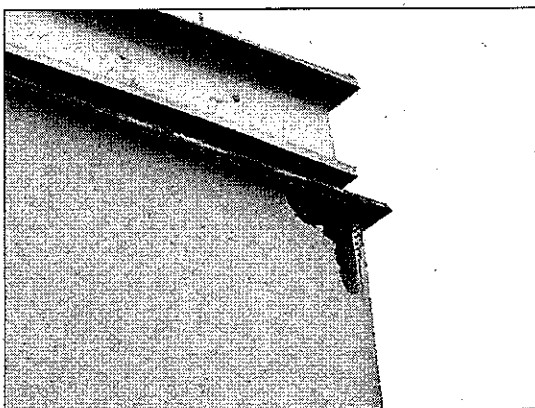
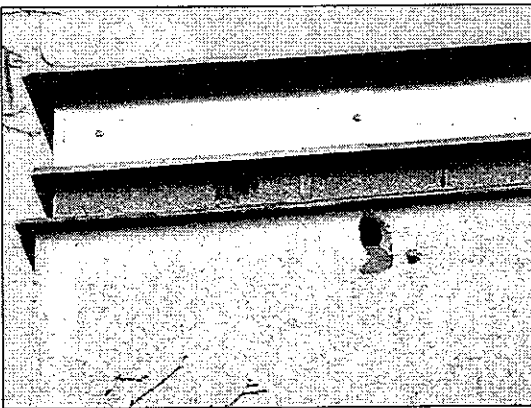
č. 23 – 24 Poškození zateplení na štítech strakapoudy, pavilony C a C2

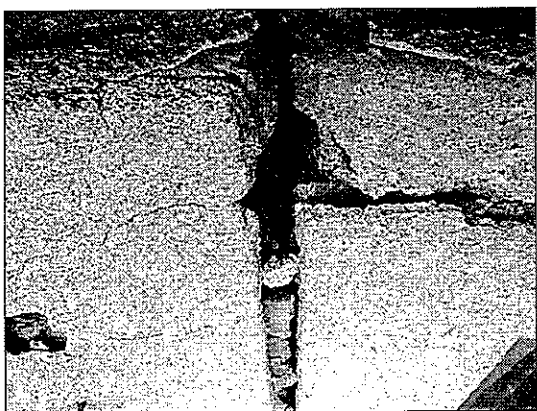
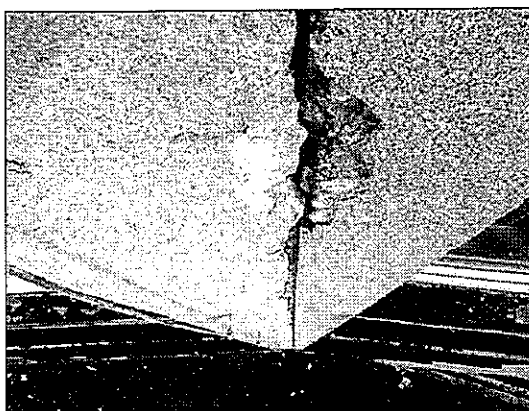
č. 25 – 26 Detaily dilatačních spár, pavilony C a E

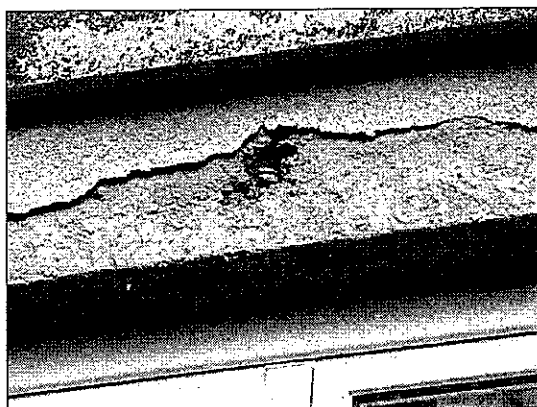
č. 27 Brhlík lesní v otvoru do dutiny v obvodovém plášti, pavilon C

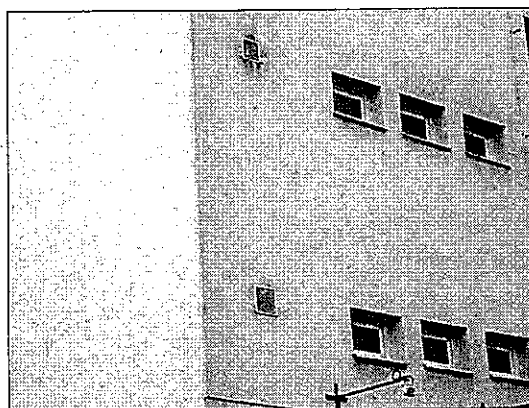
- Kromě oken byly v obvodovém plášti v úrovni od 2. n. p. výše zjištěny na pavilonu E 2 VO o rozměrech ca. 200 x 200 mm, kryté z vnější strany mřížkami. Viz. 3.1 Fotodokumentace, foto č. 28.

č. 28 VO v obvodovém plášti jsou na vnější straně opatřeny mřížkami, pavilon E

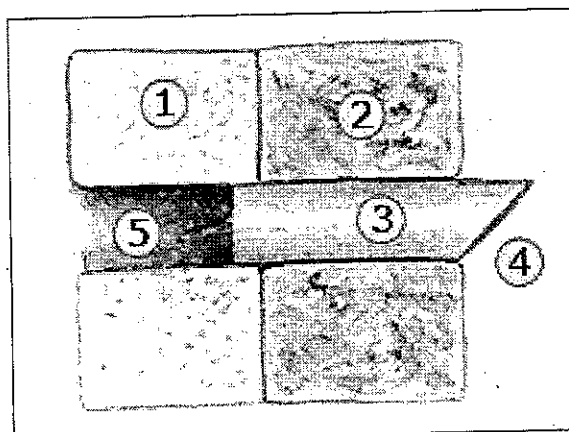
Novodurová trubka – průchod izolací (bokorys):

- 1) atikový panel
- 2) tepelně izolační vrstva
- 3) novodurová trubka
- 4) převislý konec brání zatékání
- 5) ventilační otvor

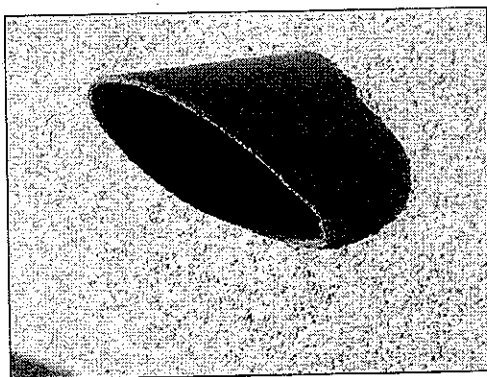
Ilustrační snímek **správně realizovaného** opatření.

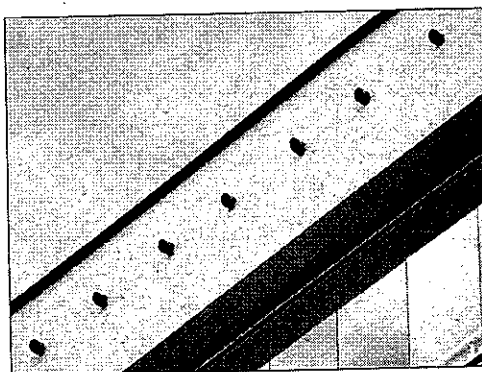
Ukázka **nesprávného provedení** opatření, trubky vyčnívají spodními okraji ze zateplené fasády a jsou pro rorýse nepřekonatelnou překážkou!
