Riziková zpráva

Univerzita Karlova

Správa budov a zařízení
(varianta A – viz kap. 2)

Číslo zprávy: MV_2023_Správa budov a zařízení_Univerzita Karlova_MPL

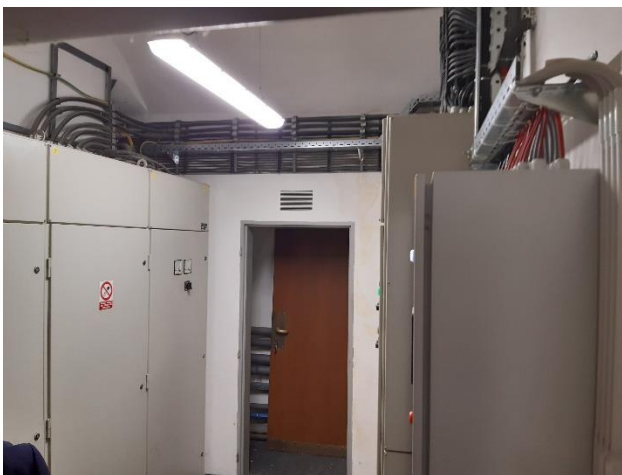
El. Rozvodna 1.PP

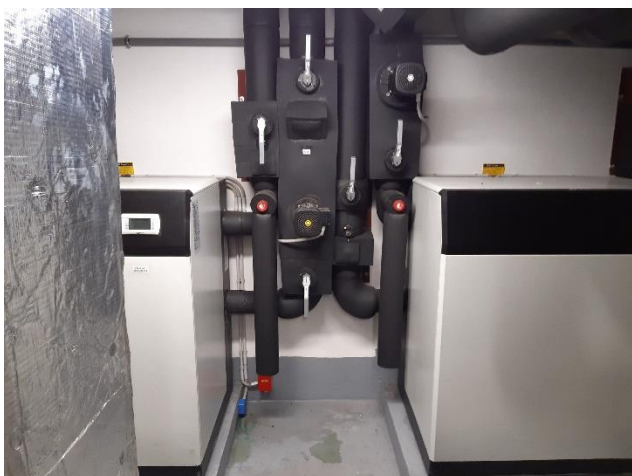
Teplená čerpadla

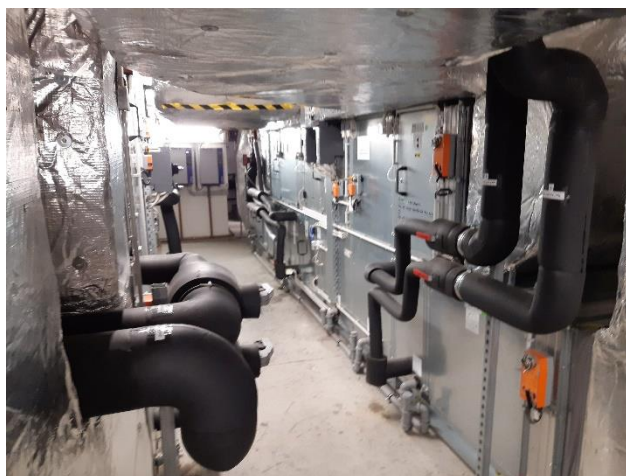
Strojovna VZT podkrovní prostory

Centrální vzduchotechnika jejíž jednotky jsou instalovány zpravidla v podkroví objektů.

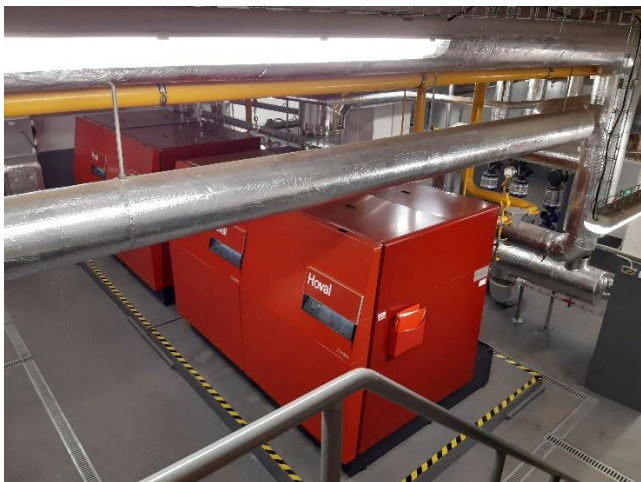
Plynová kotelna

Centralizované. Teplovodní rozvody po jednotlivých objektech, vyjma objektu Celetná 13, kde jsou lokální plynové kotle do 100 kW. Centrální kotelna se nachází v 1.PP objektu 556, kde jsou osazeny dva kotle HOVAL na zemní plyn. V kotelně jsou čidla pro detekci úniku zemního plynu, oxidu uhličitého a také záplavové čidlo pro případ úniku topné vody s návazností na automatické odstavení kotlů a přívodu zemního plynu.

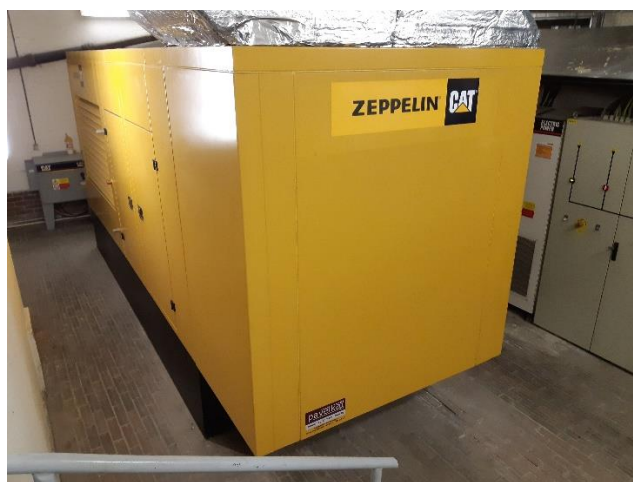
DAG

Neskladují se hořlavé kapaliny ve větším než příručním množství. Pouze pro potřeby DAG jako palivo se nachází v nádrži cca 700 l nafty, která je doplňována potrubím z vnějších prostorů.

Elektrická energie je přivedena pomocí jedné linky VN 22 kV do trafostanice a následně přes rozvodny rozvedeno do jednotlivých objektů. Celá VN část je ve správě PRE. Dále je instalován záložní DAG, který je schopen zajistit „ostrovní provoz“. Instalovány jsou rotační UPS, které zajistí provoz sítě do plného náběhu DAG. Dále jsou instalovány pro potřeby IT sítě bateriové UPS.

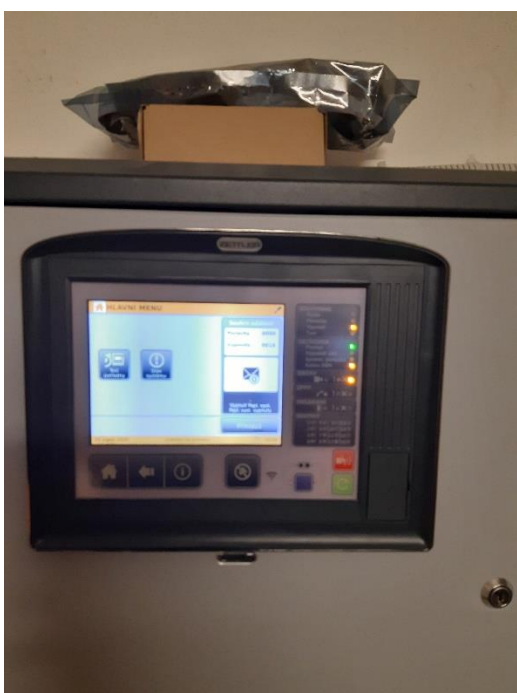
EPS ZETTLER

Instalována do vytipovaných míst se zvýšeným rizikem vzniku požáru a celkově pokrývá cca 25 % podlahové plochy objektů v této lokalitě. Výstup z EPS je svedený na trvale obsazenou vrátnici.

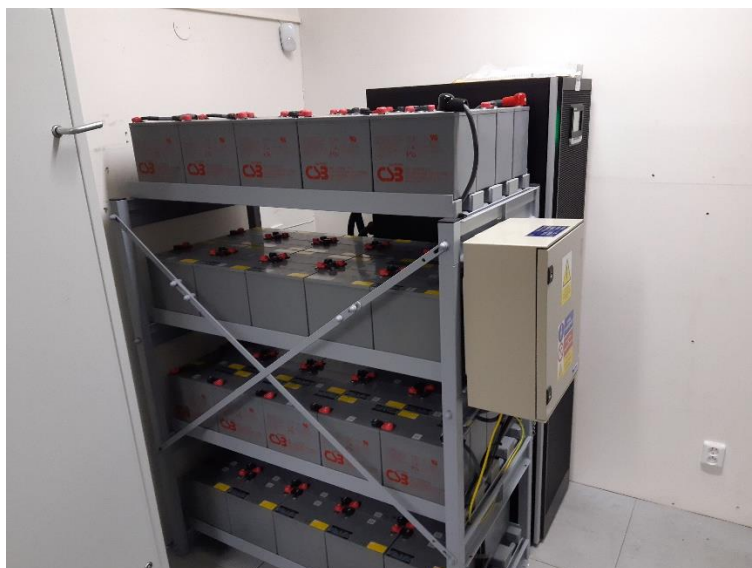
Bateriová IPS pro IT
