## **Diagnostika stavebních konstrukcí s.r.o.**

### **ZPRÁVA č. 86/22**

**Stavebně technický průzkum konstrukcí objektu ubytovny  
Lékařské fakulty UK  
Alej Svobody 31/703  
PLZEŇ**

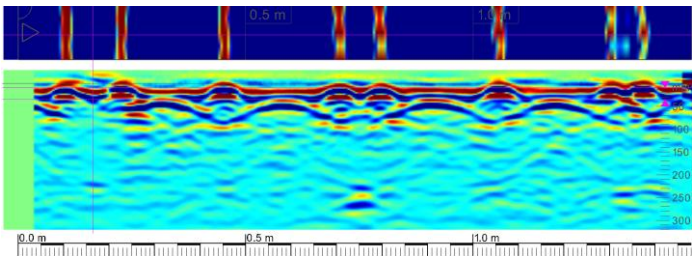
**SCHÉMA č.2:** Záznam z nedestruktivního měření metodou GPR - zkušební místo M4  
- Strop nad 1.P.P. - část "A"

<p>Patrná výztuž a dutiny panelu stropu. V panelu jsou 4 dutiny a 6<math>\varnothing</math> podélné výztuže. Tloušťka panelu je 250 mm.</p>

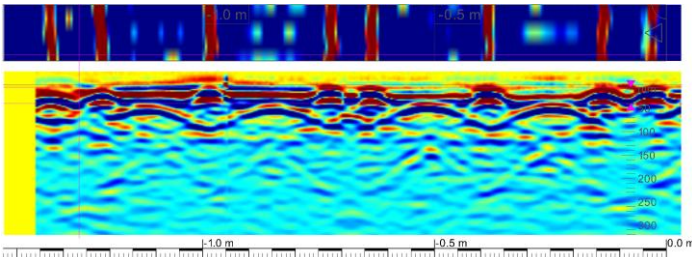
**SCHÉMA č.3:** Záznam z nedestruktivního měření metodou GPR - zkušební místo M5  
- Strop nad 1.P.P. - část "B"

<p>Patrná výztuž a dutiny panelu stropu. V panelu jsou 4 dutiny a 6<math>\varnothing</math> podélné výztuže. Tloušťka panelu je 250 mm.</p>

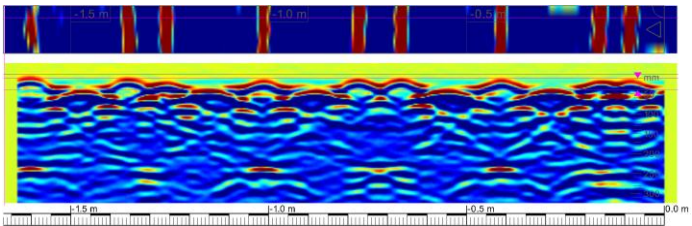
**SCHÉMA č.4:** Záznam z nedestruktivního měření metodou GPR - zkušební místo M22  
- Strop nad 1.N.P. - část "A"

<p>Patrná výztuž a dutiny panelu stropu. V panelu jsou 4 dutiny a 6<math>\varnothing</math> podélné výztuže. Tloušťka panelu je 250 mm.</p>

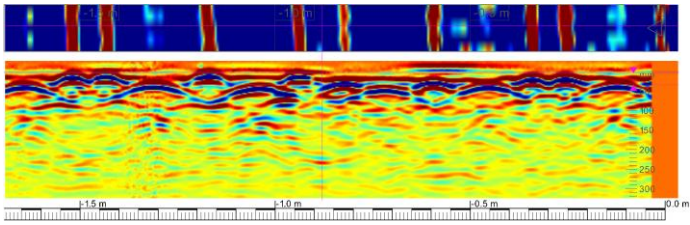
**SCHÉMA č.5:** Záznam z nedestruktivního měření metodou GPR - zkušební místo M24  
- Strop nad 1.N.P. - část "B"

<p>Patrná výztuž a dutiny panelu stropu. V panelu jsou 4 dutiny a 6<math>\emptyset</math> podélné výztuže. Tloušťka panelu je 250 mm.</p>

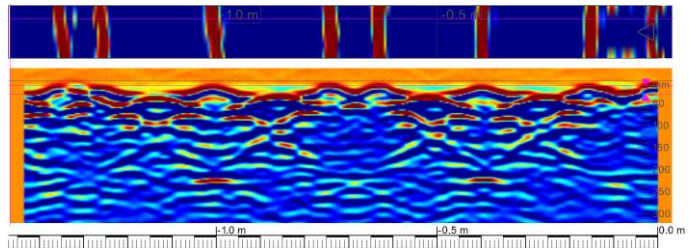
**SCHÉMA č.6:** Záznam z nedestruktivního měření metodou GPR - zkušební místo M16  
- Strop nad 2.N.P. - část "A"

<p>Patrná výztuž a dutiny panelu stropu. V panelu jsou 4 dutiny a 6<math>\emptyset</math> podélné výztuže. Tloušťka panelu je 250 mm.</p>

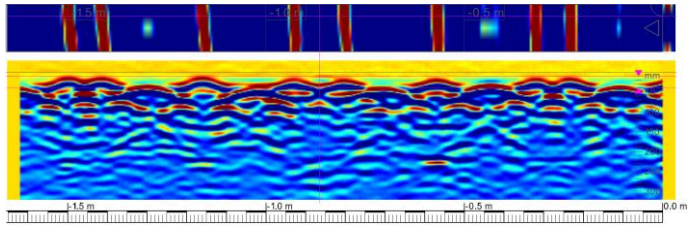
**SCHÉMA č.7:** Záznam z nedestruktivního měření metodou GPR - zkušební místo M17  
- Strop nad 2.N.P. - část "B"

<p>Patrná výztuž a dutiny panelu stropu. V panelu jsou 4 dutiny a 6<math>\emptyset</math> podélné výztuže. Tloušťka panelu je 250 mm.</p>

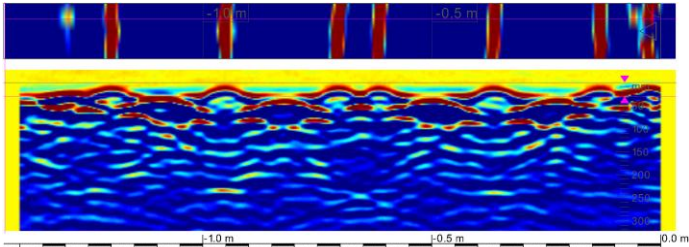
**SCHÉMA č.8:** Záznam z nedestruktivního měření metodou GPR - zkušební místo M12  
- Strop nad 3.N.P. - část "A"

<p>Patrná výztuž a dutiny panelu stropu. V panelu jsou 4 dutiny a 6<math>\varnothing</math> podélné výztuže. Tloušťka panelu je 250 mm.</p>

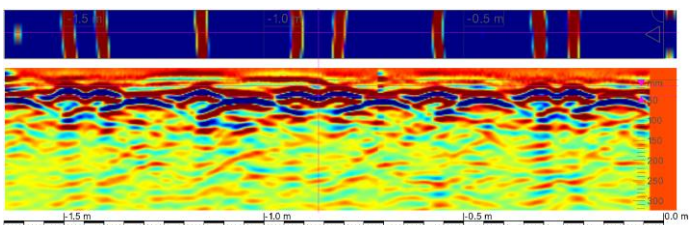
**SCHÉMA č.9:** Záznam z nedestruktivního měření metodou GPR - zkušební místo M14  
- Strop nad 3.N.P. - část "B"

<p>Patrná výztuž a dutiny panelu stropu. V panelu jsou 4 dutiny a 6<math>\varnothing</math> podélné výztuže. Tloušťka panelu je 250 mm.</p>

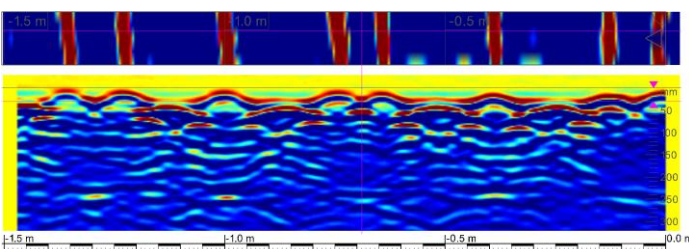
**SCHÉMA č.10:** Záznam z nedestruktivního měření metodou GPR - zkušební místo M9  
- Strop nad 4.N.P. - část "A"

<p>Patrná výztuž a dutiny panelu stropu. V panelu jsou 4 dutiny a 6<math>\varnothing</math> podélné výztuže. Tloušťka panelu je 250 mm.</p>

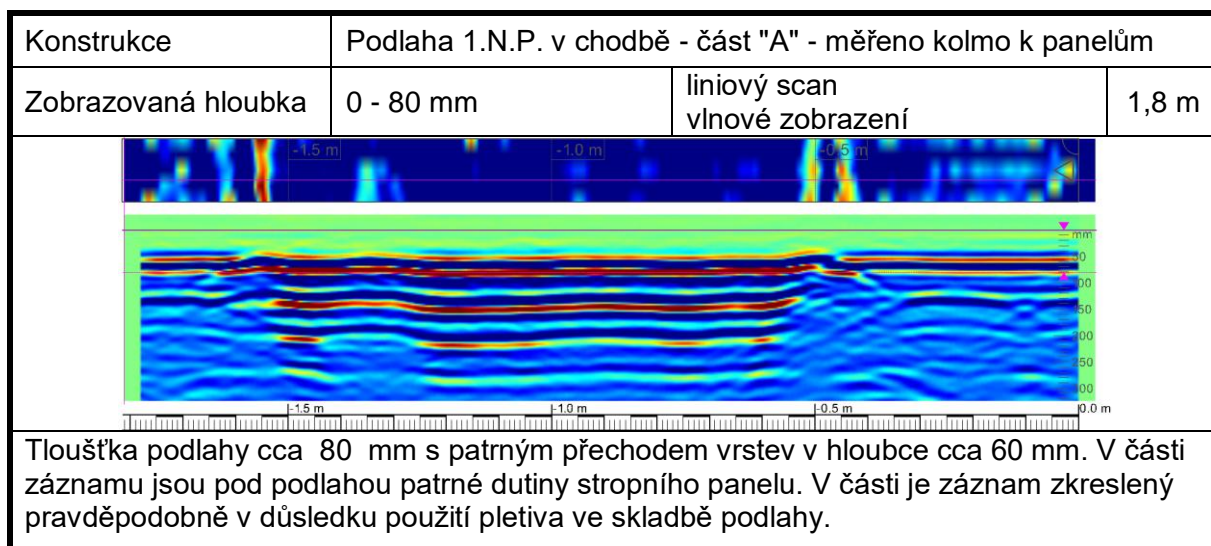
**SCHÉMA č.18:** Záznam z nedestruktivního měření metodou GPR - zkušební místo M20  
- Podlaha 1.N.P. - část "A"

V rámci měření a sond do podlah 1.N.P. byly lokálně zjištěny anomálie ve skladbě. Jedná se pravděpodobně o lokální použití pletiva v betonové vrstvě podlah, které zkresluje nedestruktivní měření.

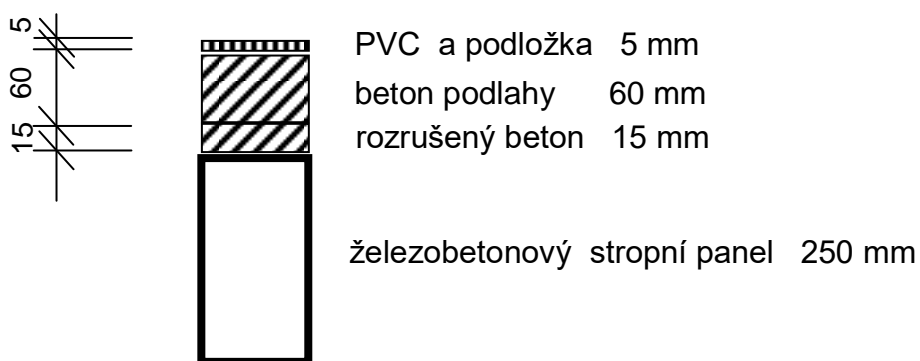
**SCHÉMA č.30 :** Skladba podlahy SK3 ve 4 N.P v místě sondy VS3 v části „A“

V sondě nebyla zjištěna kročejová izolace

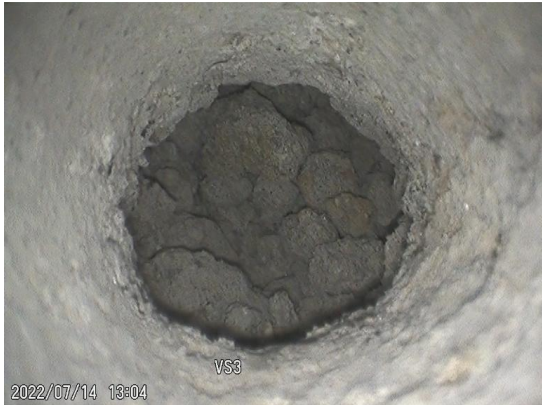
<b>TABULKA č.3:</b> Dokumentace endoskopického vyšetření sond VS3 a VS4	
<b>Foto č.3:</b> Sonda VS3 - dokumentace skladby v sondě SK3. Nebyla zjištěna kročejová izolace.

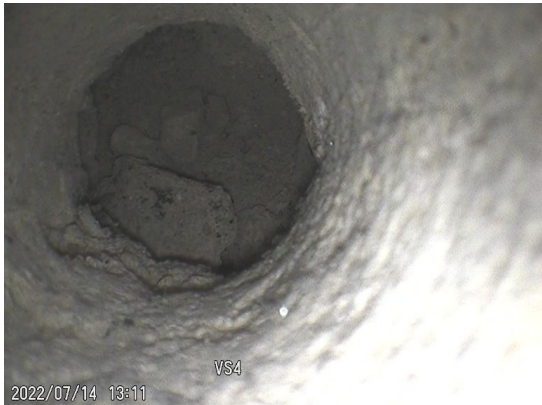
<b>Foto č.4:</b> Sonda VS4 - dokumentace skladby v sondě SK4. Nebyla zjištěna kročejová izolace.

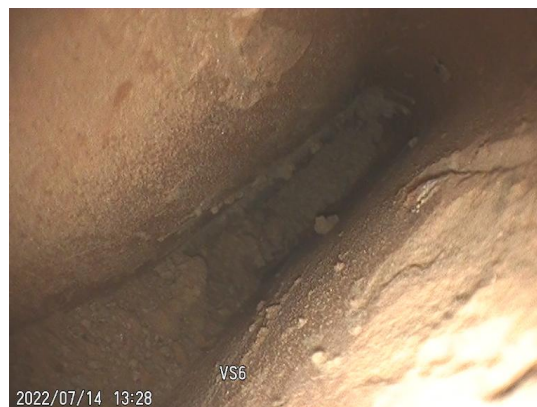
**Foto č.10:**

Endoskopická sonda VS6 - 4.N.P.  
Příčka mezi chodbou do kuchyňky a technickou místností v části "B".  
Pohled do dutiny tvarovky. Příčka provedena z keramických dutinových tvarovek.

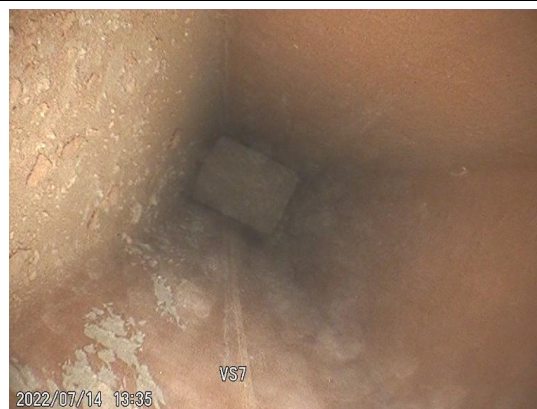
**Foto č.11:**

Endoskopická sonda VS7 - 4.N.P.  
Příčka mezi obytnou místností a kuchyňkou v části "B".  
Pohled do vodorovné dutiny tvarovky.  
Příčka provedena jako dvojitá z dutinových tvarovek s vodorovně orientovanými dutinami s mezilehlou mezerou vyplněnou zvukovou izolací z vrstev lepenky.  
odpovídá skladbě dle schématu č.37.

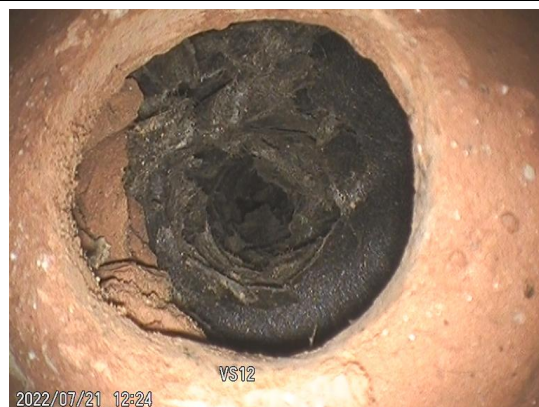
**Foto č.14:**

Endoskopická sonda VS12 - 3.N.P.  
Příčka mezi obytnými místnostmi v  
části "A".  
Dvojitá příčka z dutinových tvarovek s  
vodorovně orientovanými dutinami s  
mezilehlou mezerou vyplněnou zvukovou  
izolací Wellit. Celková tloušťka příčky  
včetně omítky je 260 mm. Skladba  
zakreslena ve schématu č.37.

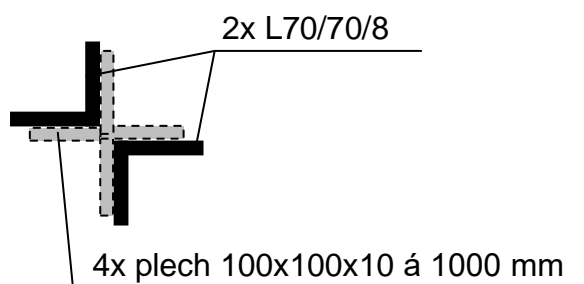
detail C

Profily L 70/70/8 propojeny  
svařenými kříží z plechů  
100x100x10 mm á cca 1000 mm.  
Profily jsou ke kříži přivařeny.

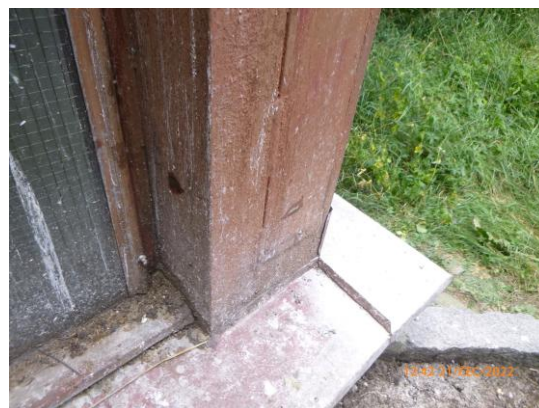
**Foto č.10:**

Přerušované svary sloupu schodiště z profilů U 280 + L140/140/12. Místa měření UZO3 a UZO4.

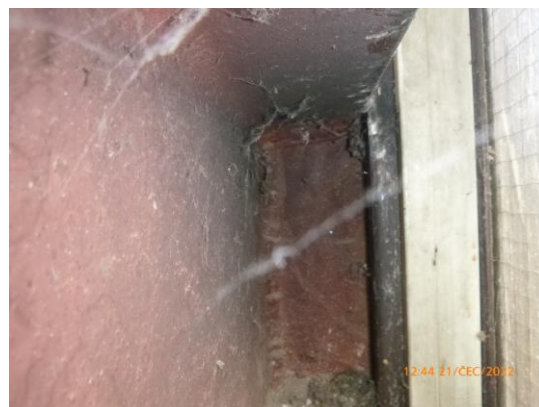
**Foto č.11:**

Napojení schodnice na sloup (U280) svarem.

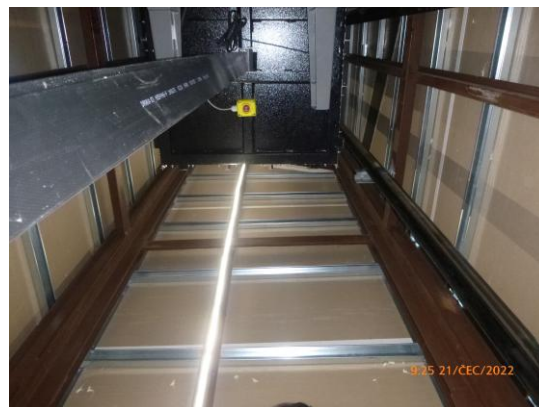
**Foto č.12:**

Pohled po výšce výtahové šachty. Sloupy z 2x L70/70/8 v rozích ztužené vodorovnými profily L70/70/8 á 1350 mm.
