Dům č. p. 562/I

Celetná 20

RESTAURÁČSKÝ PRŮZKUM – VSTUPNÍ HALA

LISTOPAD 2017

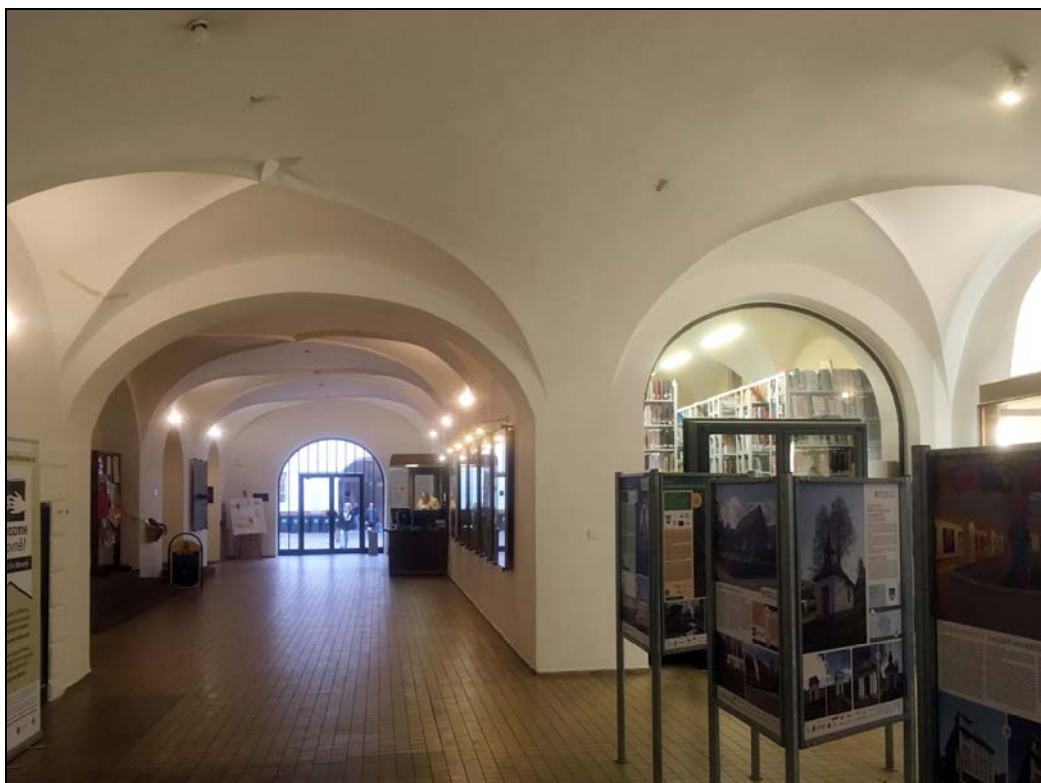
Prostor vstupní síně v pohledu od vstupu do budovy. Klenby po r. 1628, novodobá úprava J. Fragner, 1965 – 70.

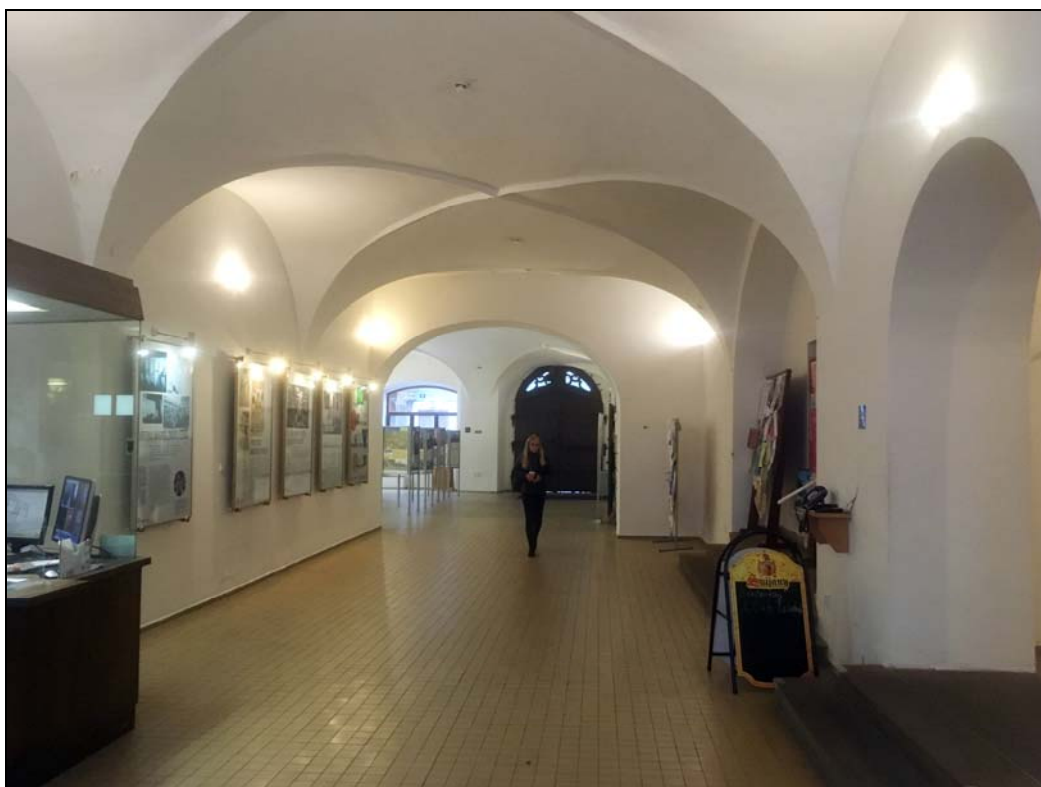
Prostor vstupní síně v pohledu ke vstupu do budovy. Klenby po r. 1628, novodobá úprava J. Fragner, 1965 – 70.

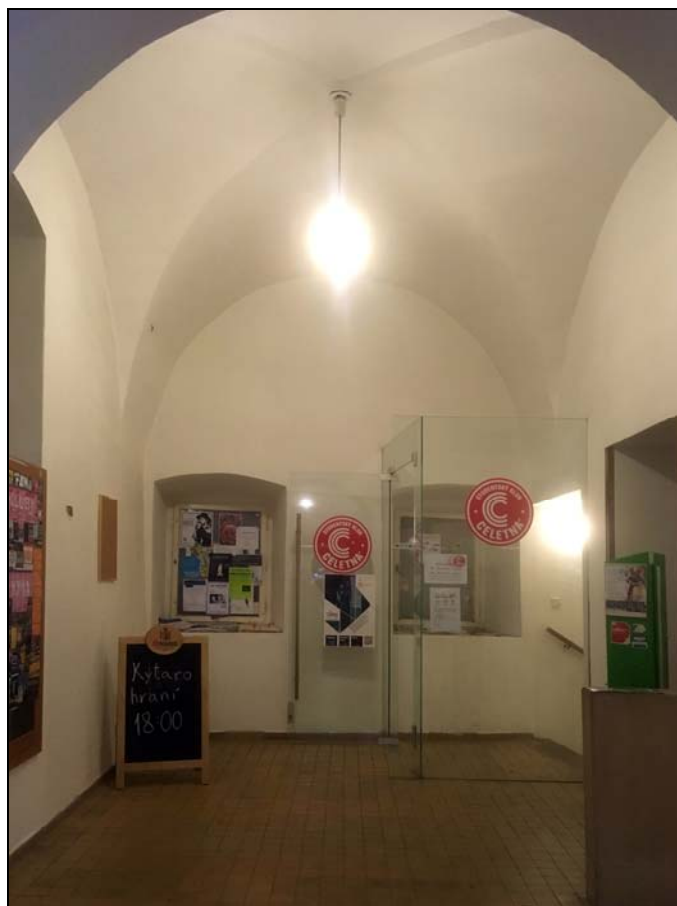
Odbočka k dnešnímu výtahu v pohledu ze vstupní síně. Klenby po r. 1628, novodobá úprava J. Fragner, 1965 – 70.

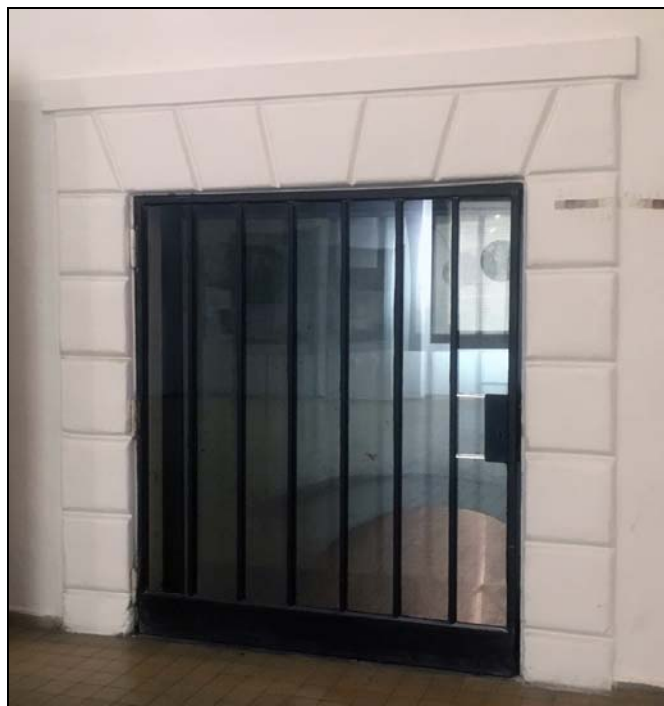
Pískovcový bosovaný portálek, který dříve sloužil k přímému vstupu do sklepů ze vstupní síně. Po 1628, nátěry novodobé, prosklená výplň po roce 1965.

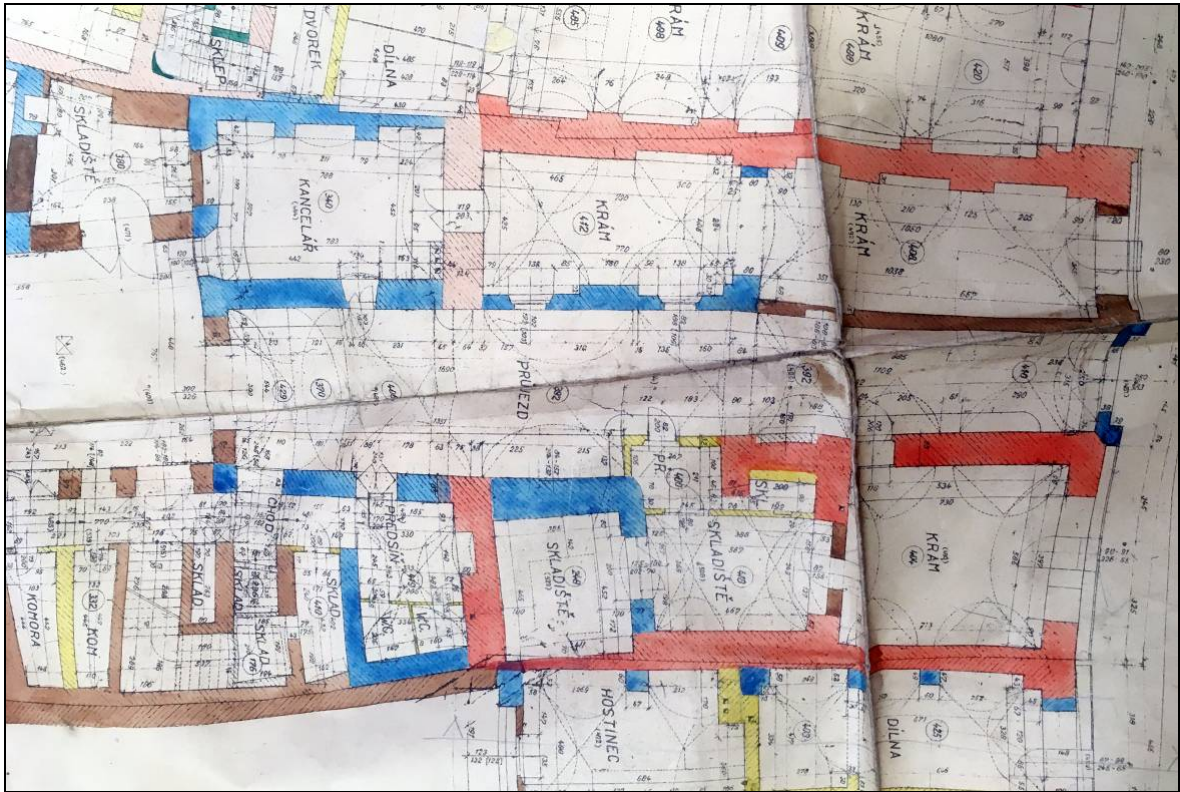
Plán přízemí domu s barevným vyhodnocením stavebního vývoje. Líbal – Lorenc, 1952. Červená – zdivo gotické, modrá – renesanční, hnědá – barokní, žlutá – novodobé (20. stol.).

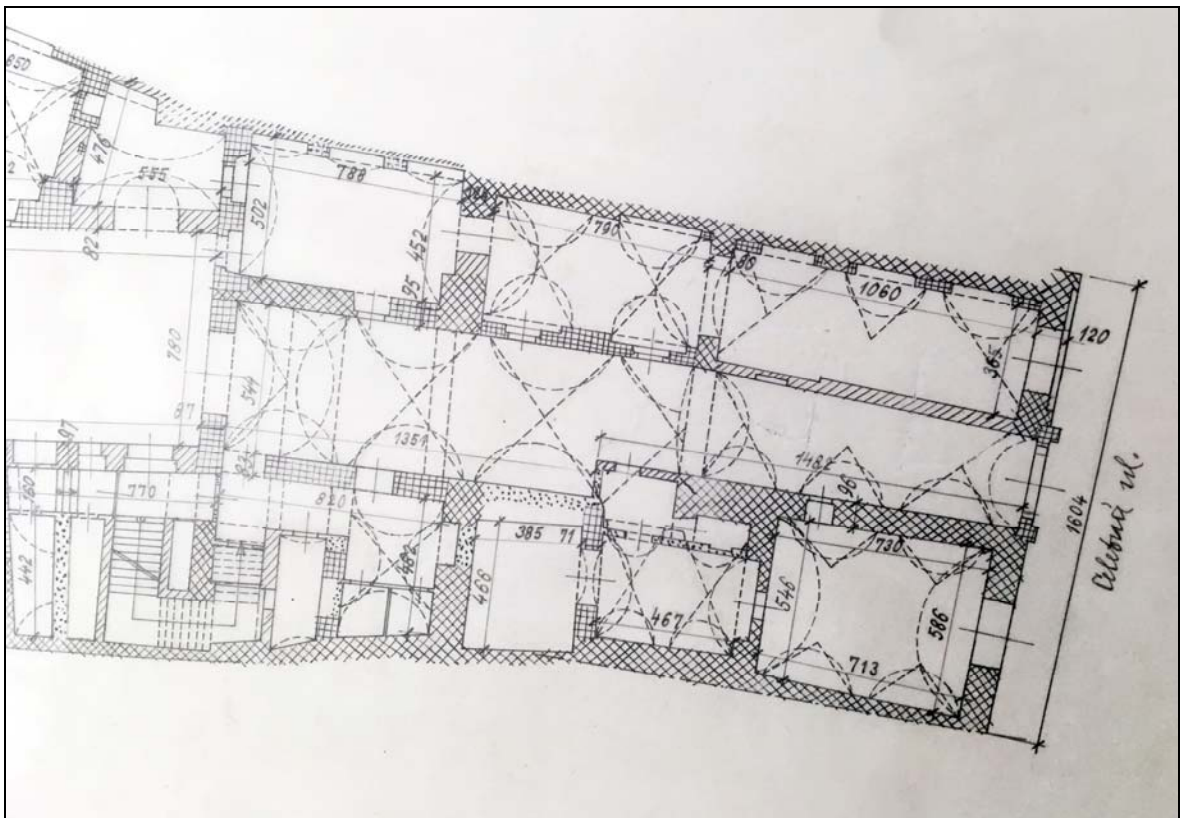
Plán přízemí domu s grafickým vyhodnocením stavebního vývoje. Líbal – Heroutová, 1960. Křížky ortogonálně – zdivo gotické, křížky diagonálně – renesanční, šikmé šrafy – barokní, tečkované – novodobé (20. stol.).

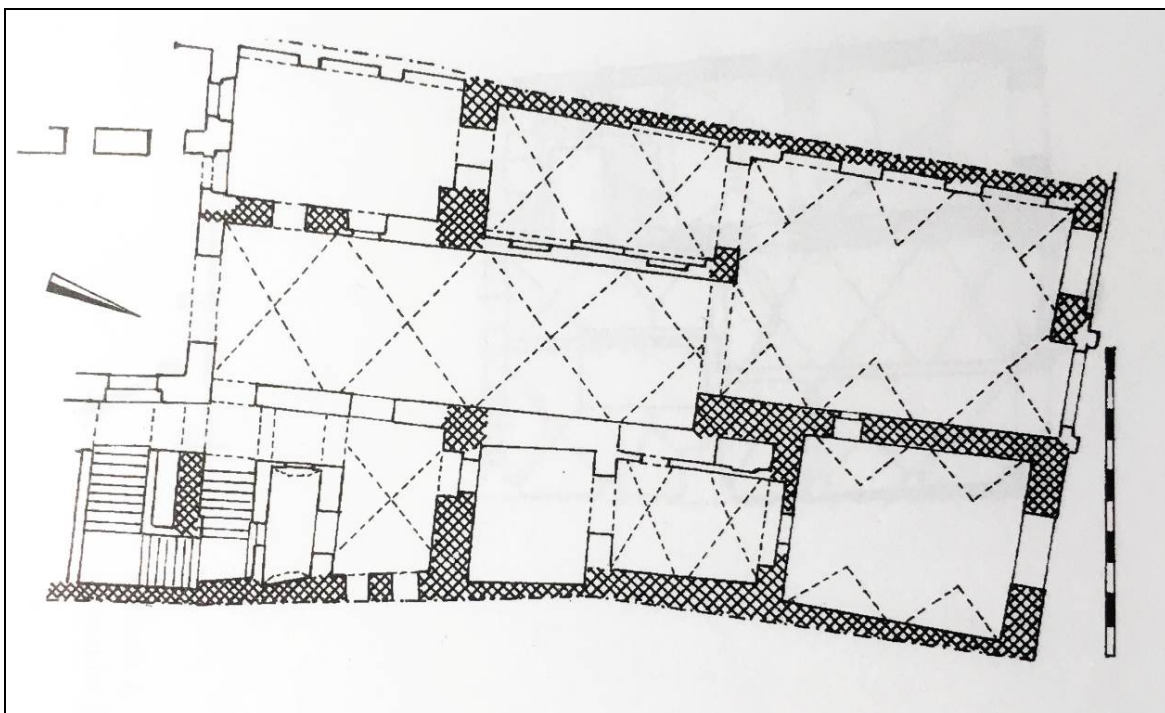
Plán přízemí domu se zjednodušeným vyhodnocením stavebního vývoje. Vlček, 1996. Diagonální křížky označují středověké zdivo.

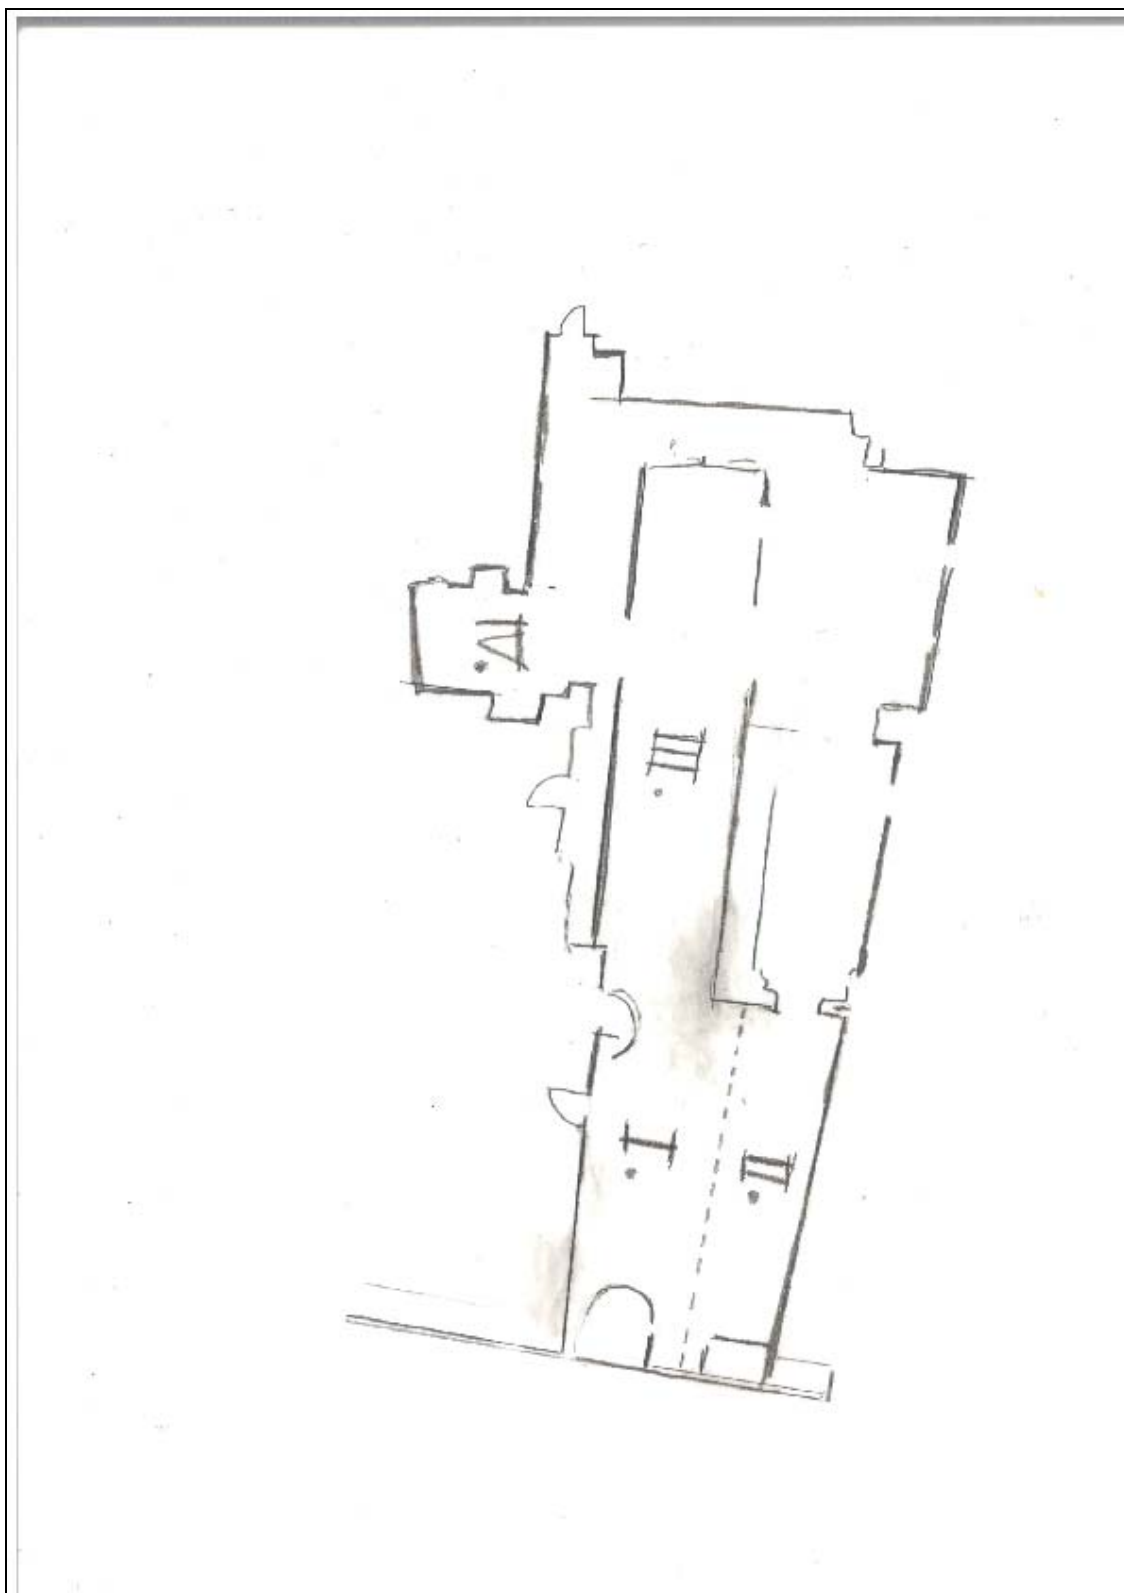
Zjednodušený půdorys vstupní síně. Šipkou označen vstup do budovy z Celetné ulice – římskými číslicemi jsou označeny jednotlivé prostory (prostory I. a II. byly v baroku odděleny příčkou).
