2.PP - návrh sanace

1.PP - návrh sanace

GENERÁLNÍ PROJEKTANT	ISONOE INVEST a.s. HOLUŠICKÁ 2221/3 148 00 PRAHA 4 CHODOV IČO: 28972589
INVESTOR	Univerzita Karlova Matematicko-fyzikální fakulta Ovocný trh 560/5 116 36 Praha 1 IČO: 00216208
PROJEKTANT ODDÍLU	ISONOE INVEST a.s. HOLUŠICKÁ 2221/3 148 00 PRAHA 4 CHODOV IČO: 28972589
AKCE	Menza pro studenty a zaměstnance v budově MFF UK – Malostranské náměstí
MÍSTO STAVBY	MALÁ STRANA [727091]; 2
ČÍSLO ZAKÁZKY	R227
DATUM	04/2024
ZODPOVĚDNÝ PROJEKTANT	JAN TOMAN (0300711)
OTISK AUTORIZAČNÍHO RAŽITKA, PODPIS	
VYPRACOVAL, KRESLIL	Tomáš Saidl
STUPEŇ DOKUMENTACE	DVZ
REVIZE	000
ODDÍL DOKUMENTACE	D.1.1. ARCHITEKTONICKO STAVEBNÍ ŘEŠENÍ
NÁZEV PŘÍLOHY	SANACE VLHKOSTI
ČÍSLO PŘÍLOHY	3
FORMÁT	4 A4
MĚŘÍTKO	1:100

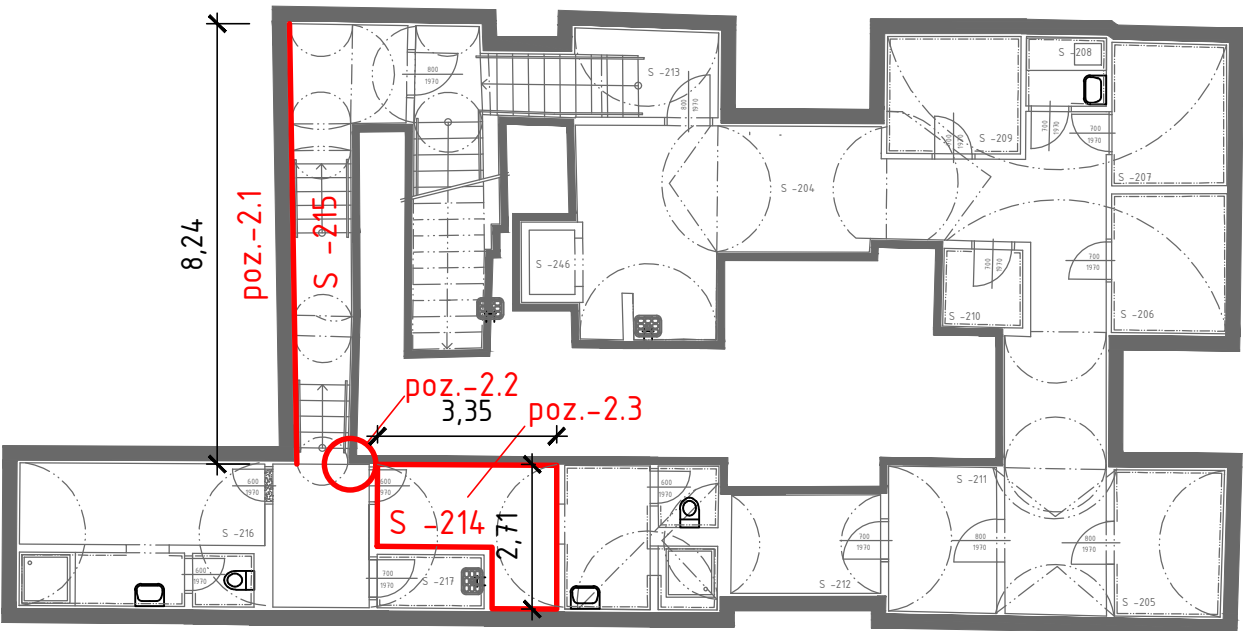
Společná opatření:
U všech míst s výkvětem solí odstranit stávající omítková souvrství v ucelených plochách, tzn. od stěny ke stěně, či k patě klenby. Očistit zdivo , proškrabat mělce spáry, zaomítat vápennou omítkou vnitřní hladkou.

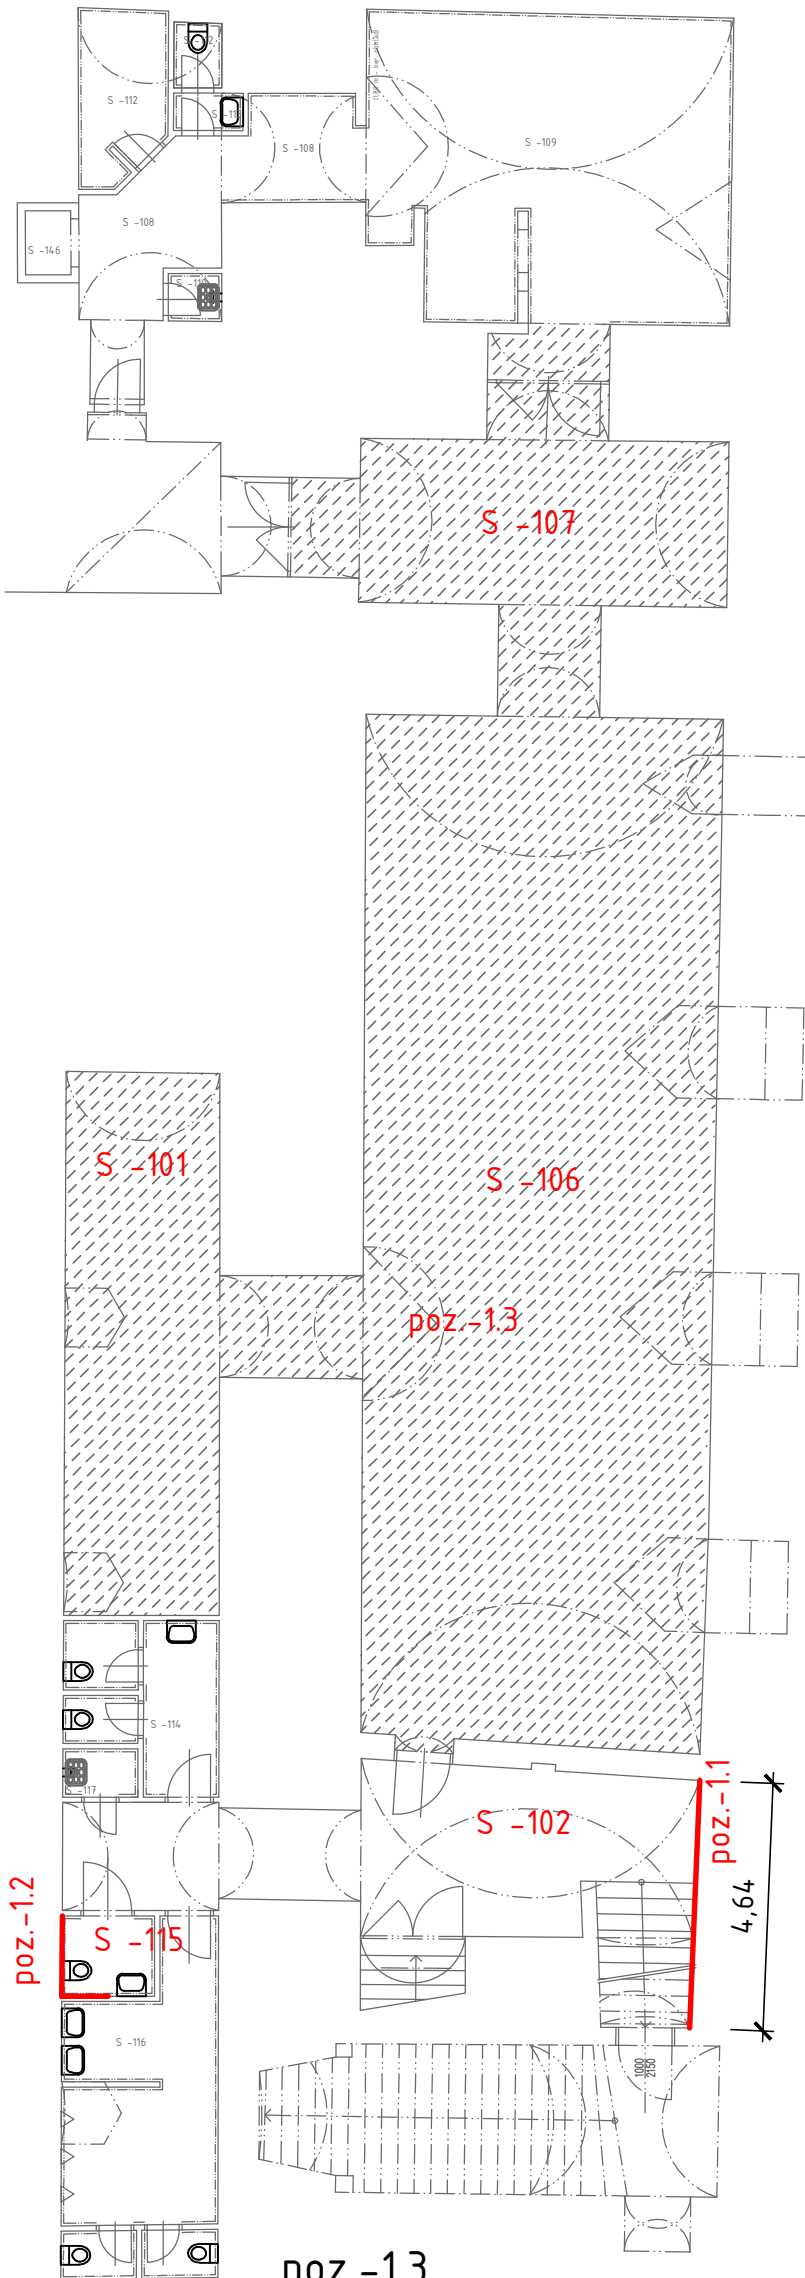
Společná opatření:
U všech míst s výkvětem solí odstranit stávající omítková souvrství v ucelených plochách, tzn. od stěny ke stěně, či k patě klenby. Očistit zdivo , proškrabat mělce spáry, zaomítat vápennou omítkou vnitřní hladkou.
