OKNO POŽÁRNÍ S OBKLADEM NA PAVLAČI

projekt	investor	GP, zpracovatel části	kód části	č. přílohy
Rekonstrukce a dostavba budov FF UK Opletalova 47,49, Praha 1	Univerzita Karlova, Filozofická fakulta Náměstí Jana Palacha 2, 116 38 Praha 1	Škarda architekti - Ing. arch. Václav Škarda nám. Hrdinů 1125/8, 140 00 Praha 4, 261 222 339	AST	740a
datum	výkres	měřítko	stupeň PD	revize
06.01.2021	OKNO POŽÁRNÍ (B.ON/58c) NA PAVLAČI domu 47 - NÁVRH	1:20	DPS	-

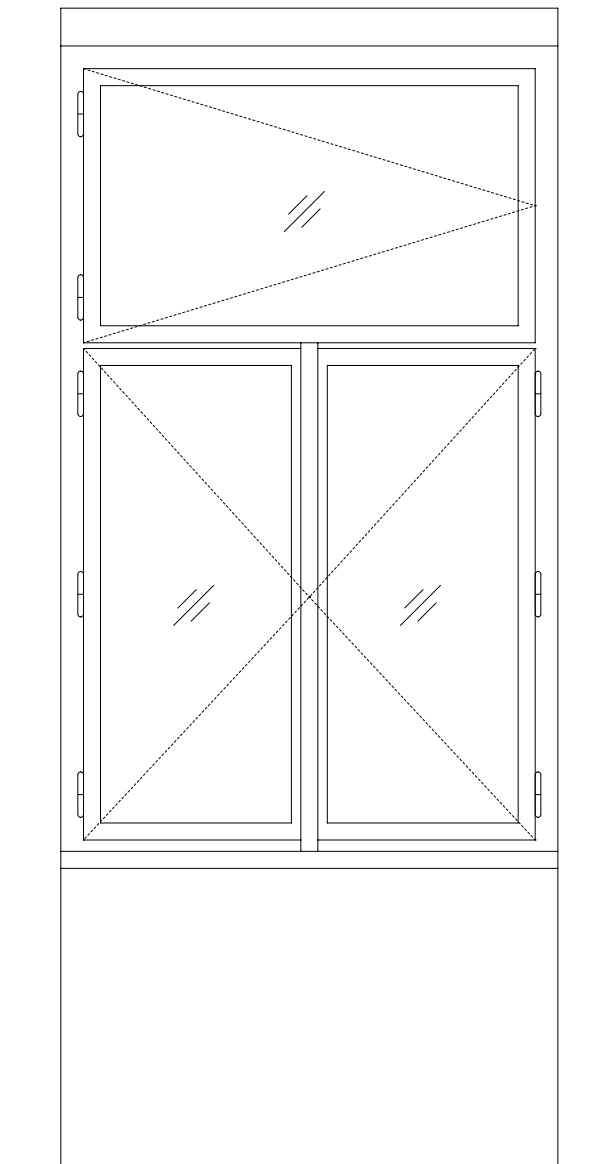
Pohled A 1:20

Okno - systém s kalcio-silikátovými deskami
Sklo - Požární sklo vrstvené s protipožárními foliemi, s požární odolností EI 45, zvuková izolace $R_w = 40$ dB
Požární odolnost EI 45 DP1 - Pevné prosklení
Neprůzvučnost sestavy oken $R_w = 45$ dB

Obklad - dřevo
Povrchová úprava - tvrzený lak pololesk slonová kost(dle barevného libreta)
Kompletní konstrukce musí být certifikovaná s požadovanou požární odolností

Vnitřní okno - repoase nebo kopie vnitřního okna stávajícího špaletového okna
