KOLEJ
HVĚZDA

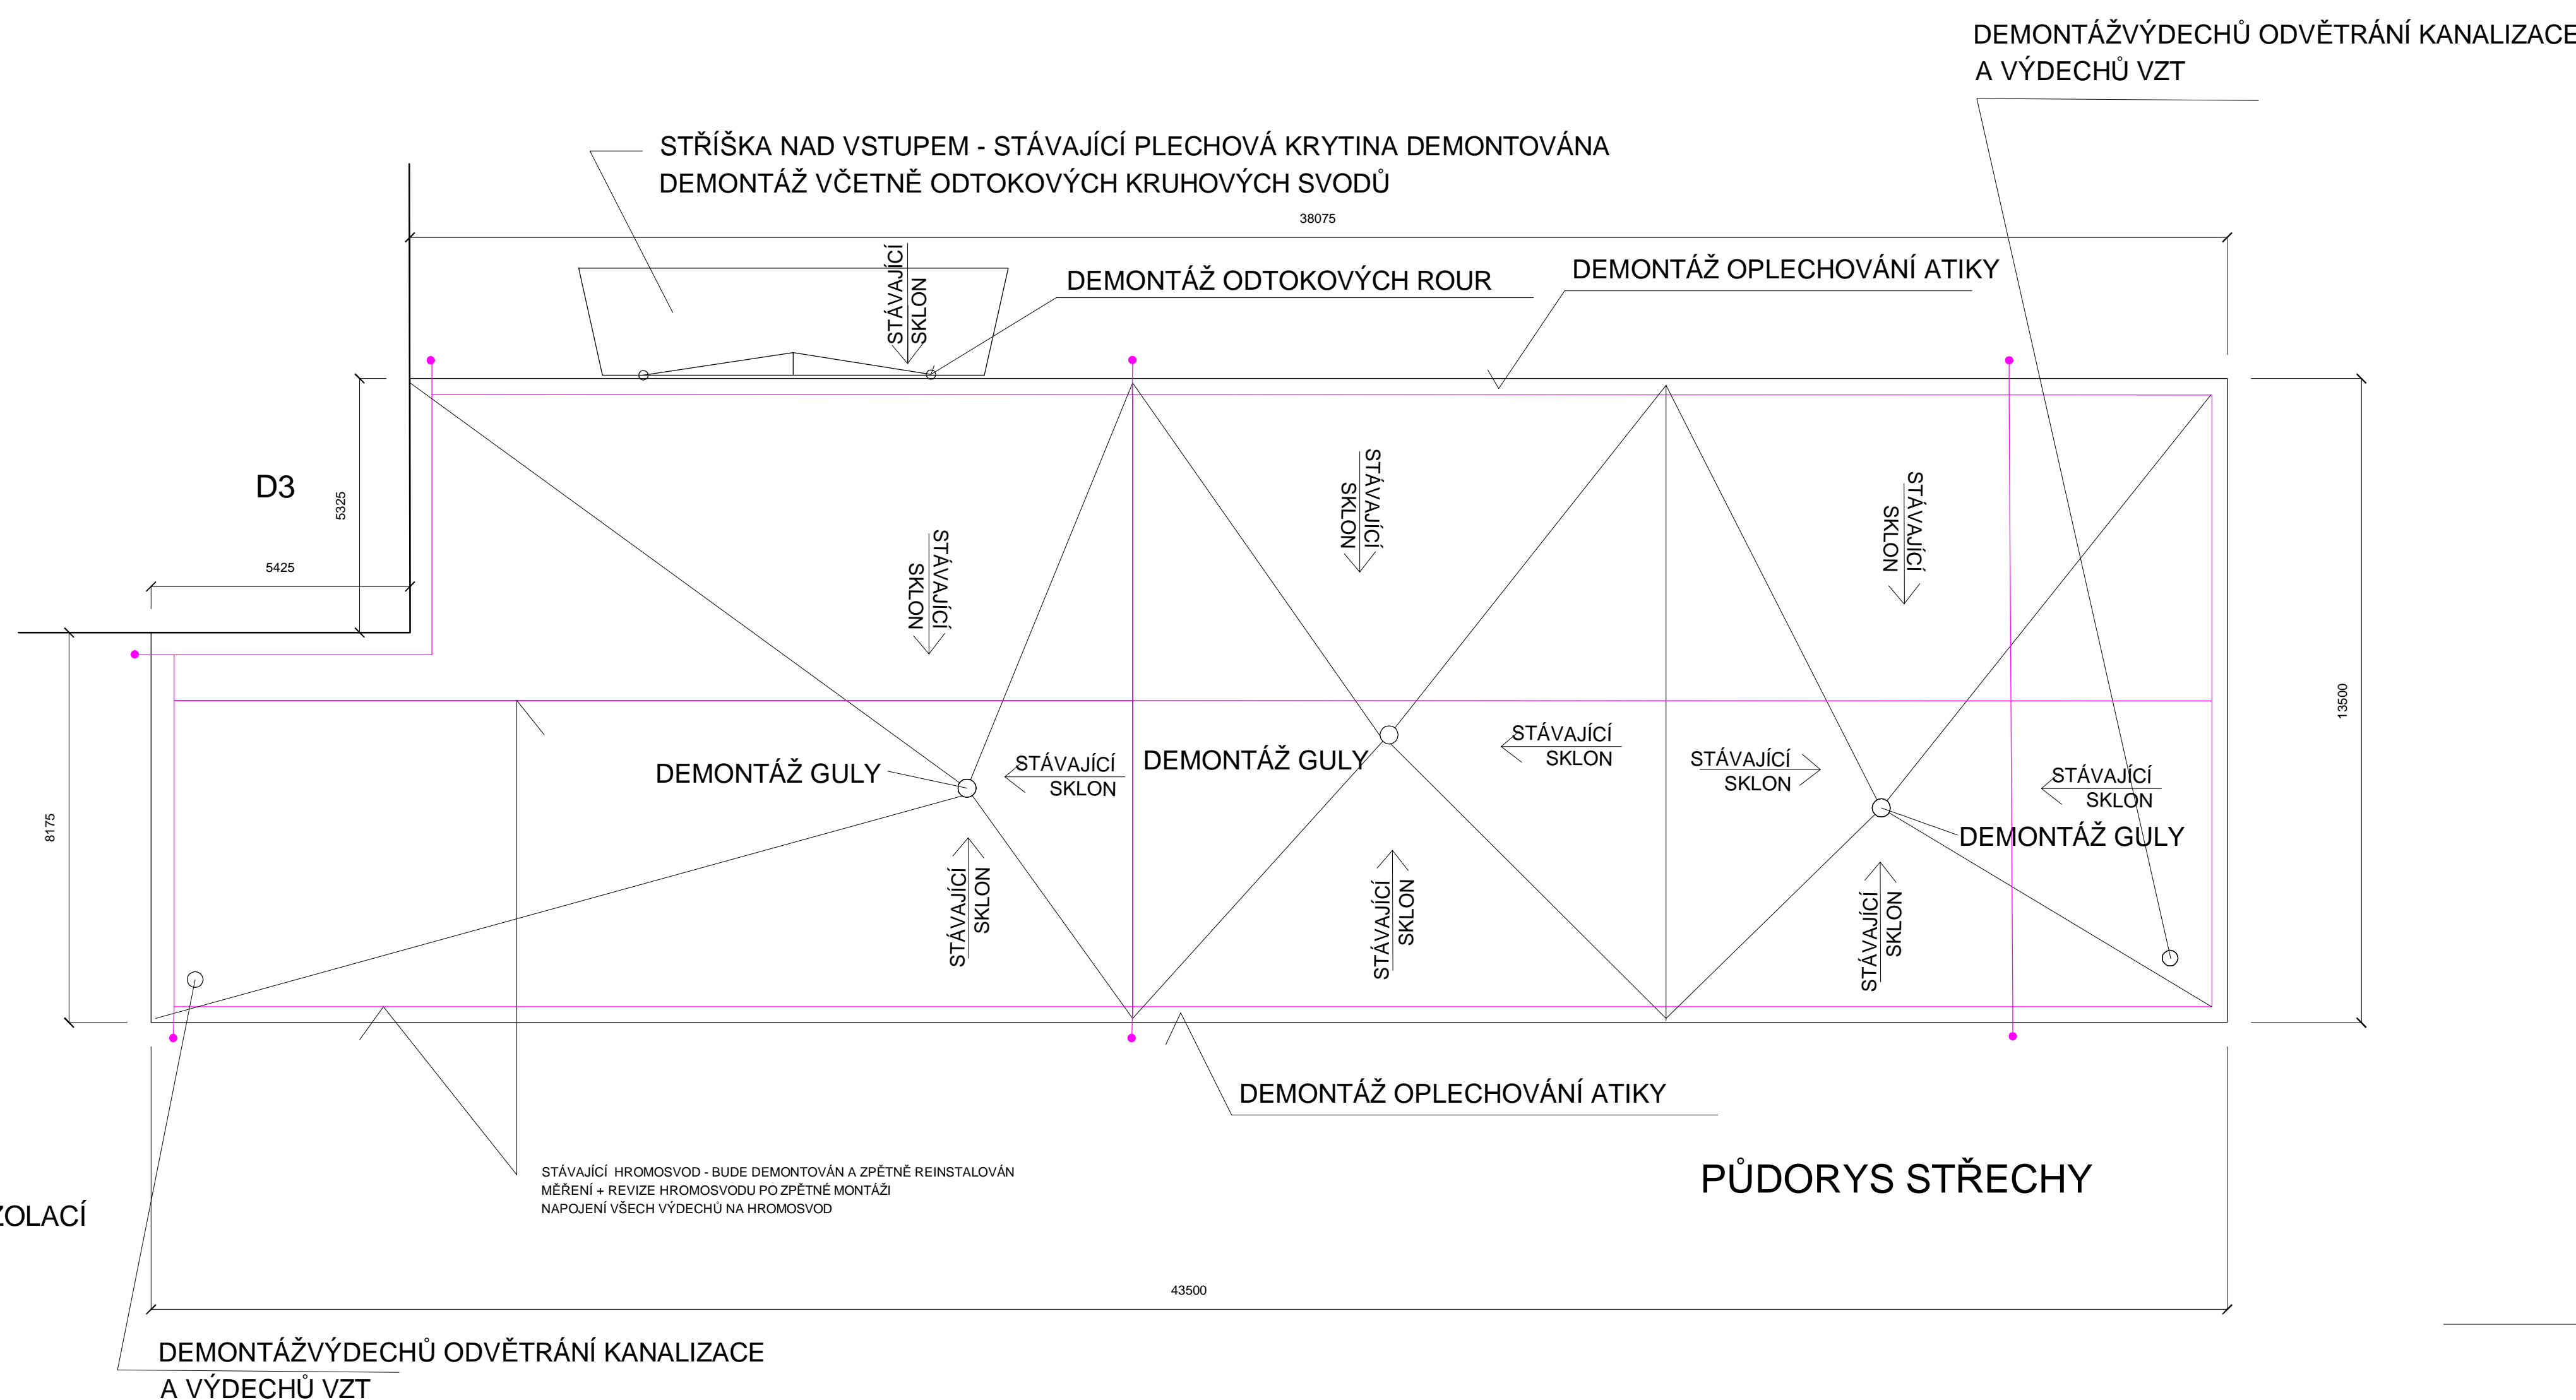
- 2 x NÁTĚR HORKÝM ASFALTEM
- LEPENKA ASFALTOVÁ - PRAVDĚPODOBNĚ 3 - 6 VRSTEV
- TARIT
- NÁTĚR PENETRAČNÍ
- VLOŽKA BITAGIT
- NÁTĚR PENETRAČNÍ
- LEPENKA A 400H
- BODOVÉ PŘILEPENÍ HORKÝM ASFALTOVÝM NÁTĚREM
- BETONOVÁ MAZANINA 40 MM
- LEPENKA A 400H
- PLYNOSILIKÁTOVÉ DESKY TL.100 MM
- ŠKVÁROVÝ NÁSYP 25 MM - 175 MM
- LEPENKA A 400
- ZALITÍ SPÁR BETONEM,PANEL SPIROL TL.150 MM

DEMONTÁŽ VŠECH VRSTEV HYDROIZOLACE VČETNĚ STŘEŠNÍCH VPUSTÍ AŽ NA
STÁVAJÍCÍ VRSTVU BETONOVÉ MAZANINY TL.40 MM

NUTNÁ REINSTATACE VEŠKERÉHO ZAŘÍZENÍ
ZEJMÉNA HROMOSVODŮ, ANTÉN A KABELOVÝCH
PŘÍVODŮ
PODROBNOSTI STŘECHY VIZ VÝKAZ VÝMĚR
