ARCHEOLOGICKÝ PRŮZKUM V SUTERÉNU

Č.P. 597, CELETNÁ 13, ŠTUPARTSKÁ 8

**vyhodnocení archeologického potenciálu místa**

Věc: **Čp. 597, Celetná 13, Štupartská 8, ppč. 615, Praha 1**  
**Kulturní památka r. č. ÚSKP 38684/1-328**  
**Pražská památková rezervace, památka UNESCO**  
Vyhodnocení archeologického potenciálu místa

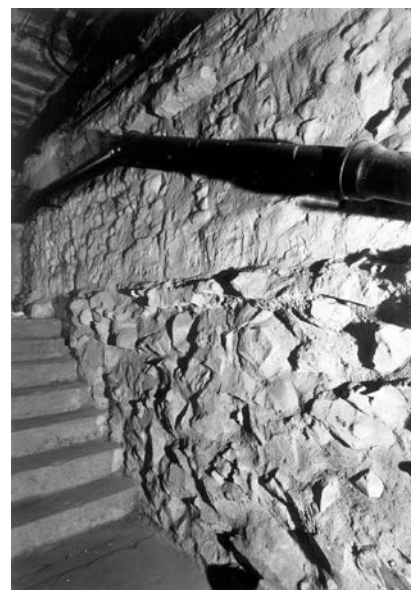
Obr. 2-3 Praha 1 – Staré Město, Celetná čp. 597. Pohled na vstupní severní stěnu románského domu s odkládací nikou (vlevo), a odhalené základové zdivo na vnější straně jižní stěny románské místnosti (vpravo). Uprostřed výšky je rozhraní, nad kterým je pruh románského kvádříkového zdiva, usazený na jedné vrstvě vyšších kvádrů. Spodní partie je již zdivem základovým (Dragoun-Škabrada-Tryml 2002, 269-276).

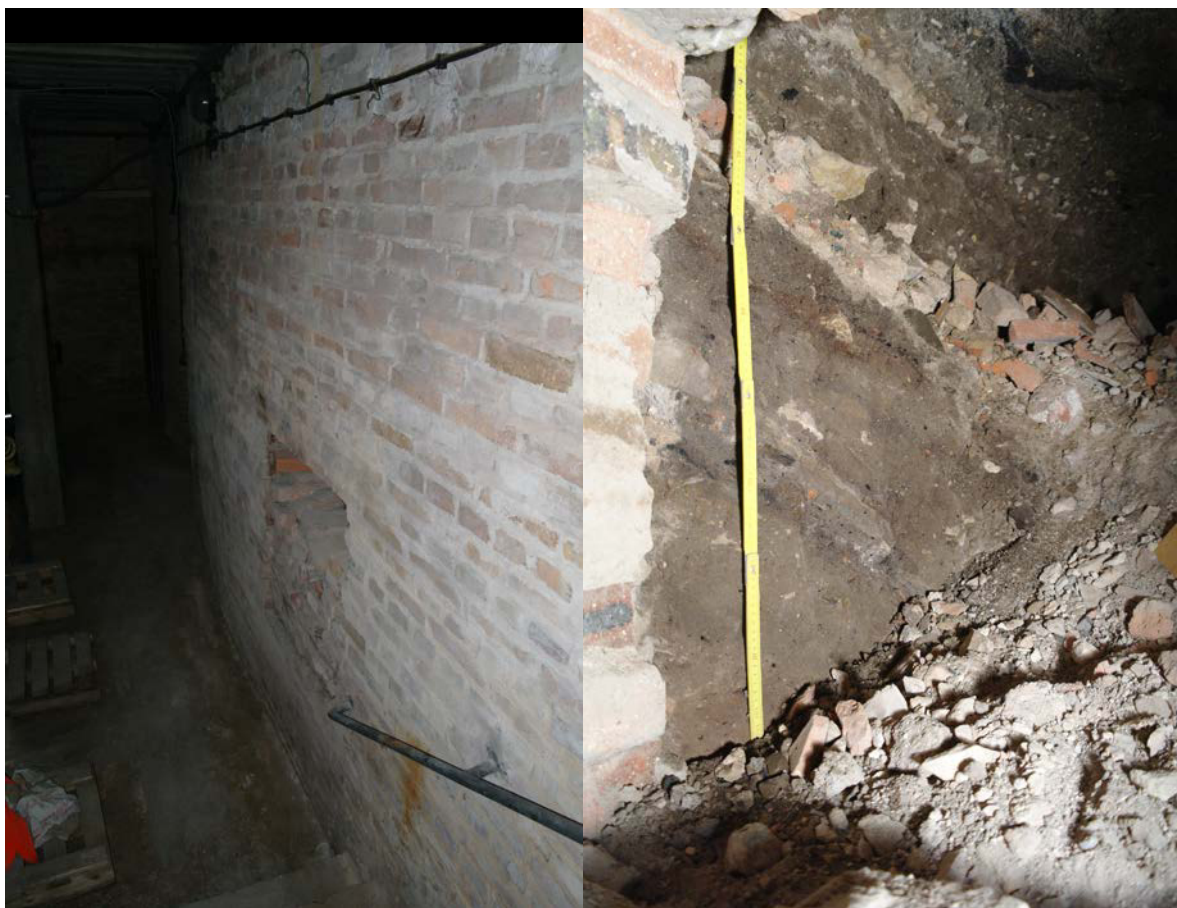
V průběhu prohlídky suterénu objektu byla dne 22. 4. 2014 provedena operativní archeologická dokumentace lokálního recentního zásahu do jižní obvodové stěny v přístupové chodbě v suterénu mezi sklepními prostory podél Celetné ulice a prostorem románského domu (**Obr. 6, 7**). Zásah o velikosti 1 x 0,9 m prošel obvodovou stěnou z cihel a vodorovně formou záhrabu (v délce cca 3,08 m) a vertikálně v podobě výkopu (místy až cca 3 m) se nepravidelně zahloubil do historického terénu. Dno zásahu se nalézalo přibližně na niveletě kolem 190,60 m (orientační interpolace z výšek dokumentované jižní stěny románského domu). Zvrstvení odhalených terénů bylo možné sledovat především na východní straně výkopu (**Obr. 8**). V dosažitelné úrovni se jednalo šikmo uložené souvrství (patrně výplň zahloubeného objektu) s převahou hnědých hlín, s polohami popele a uhlíků. Ve vyšší partii již bylo možné sledovat vodorovně uložené vrstvy s polohami stavebního odpadu. Při ručním vzorkování spodní partie dokumentovaného profilu byly získány dva nevelké zlomky keramiky, které lze orientačně datovat na sklonek raného, případně do počátku vrcholného středověku (12. až 13. století). Přírodní podloží nebylo v daném místě zjištěno.

Recentní zásah blíže nedatovaného stáří narušil souvrství historických terénů o celkové mocnosti kolem 3 m, které jsou stále ve větší míře zachovány v prostoru mezi suterény domu. Jejich mocnost zde může být umocněna zahloubenými objekty, které mohou zvýšit objem antropogenních terénů.

Obr. 7-8 Praha 1 – Staré Město, Celetná čp. 597. Fotodokumentace recentního zásahu do historických terénů. Místo zásahy záběr ze schodiště do suterénu (vlevo). Zčištěný řez historickými terény středověkého stáří (vpravo). (Foto M. Semerád, NPÚ HMP).

Z hlediska památkové péče je jakékoli narušení historických terénů v těchto místech možné pouze po předchozím souhlasu výkonného orgánu památkové péče, a to formou záchranného archeologického výzkumu vedeného archeologem. Veškeré archeologické a stavební aktivity zasahující do historických terénů se zde řídí podle § 22, Zákona č. 20/87 Sb., o státní památkové péči, ve znění pozdějších předpisů a dále podle § 176 Zákona č. 183/2006 Sb., o územním plánování a stavebním řádu (stavební zákon).
